CONSÓRCIO INTERMUNICIPAL DE SANEAMENTO BÁSICO DA ZONA DA MATA
DE MINAS GERAIS – CISAB ZM

RELATÓRIO TÉCNICO DE FISCALIZAÇÃO - DIAGNÓSTICO

LAJINHA – MG

JANEIRO/2021

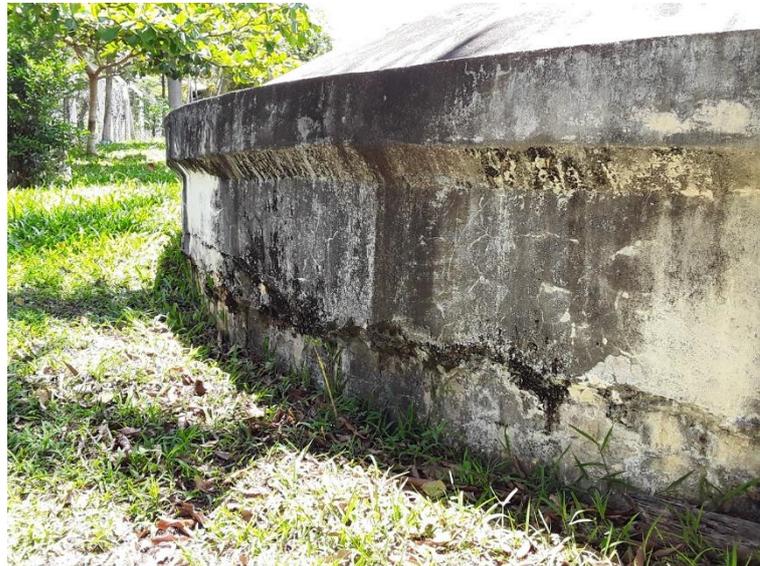
O reservatório apresenta em sua lateral marcas de infiltrações que devem ser verificadas e reparadas (Figura 59).

Figura 59 – Marcas de infiltrações

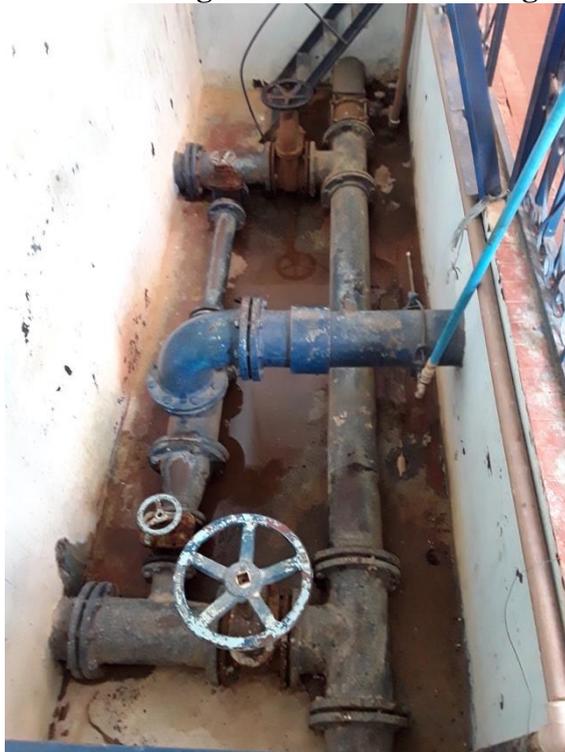
No andar térreo se localizam também os registros utilizados para permitir a lavagem dos filtros. Os registros apresentavam vazamentos e apesar de haver tubulação de descarga para o local, o mesmo se encontrava com a água de vazamento dos registros empoçada (Figuras 67 e 68). Na tubulação de saída da água filtrada há um torneira que permite a realização de análises (Figura 69).

Figura 67 – Local dos registros dos filtros com água empoçada

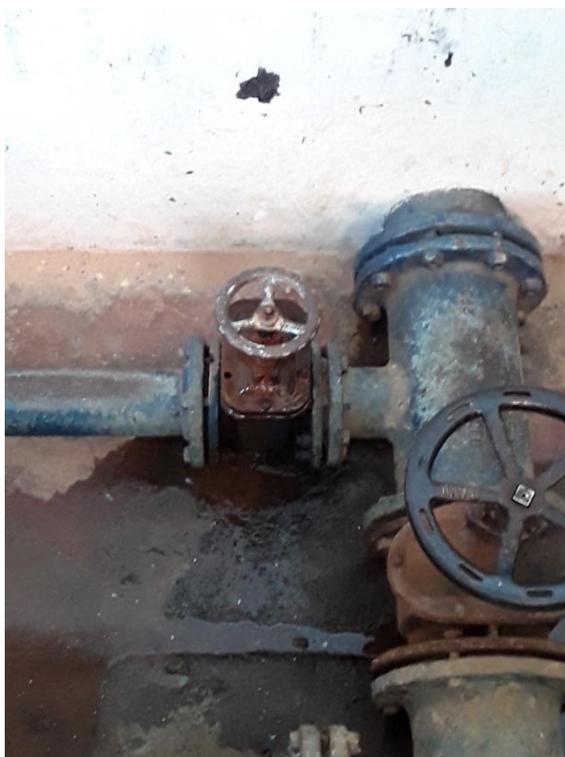
Figura 68 – Registro com vazamento

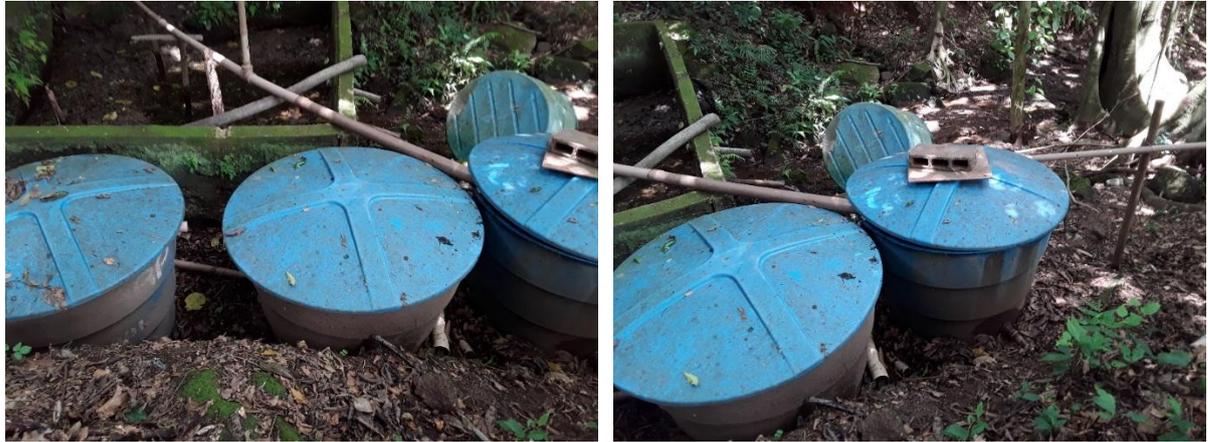
No local foram instaladas 3 caixas d'água em uma tentativa de fazer um sistema de filtração (Figura 120), contudo a ideia foi abortada e apenas a última caixa está sendo utilizada.

Figura 120 – Caixas d’água na área do reservatório

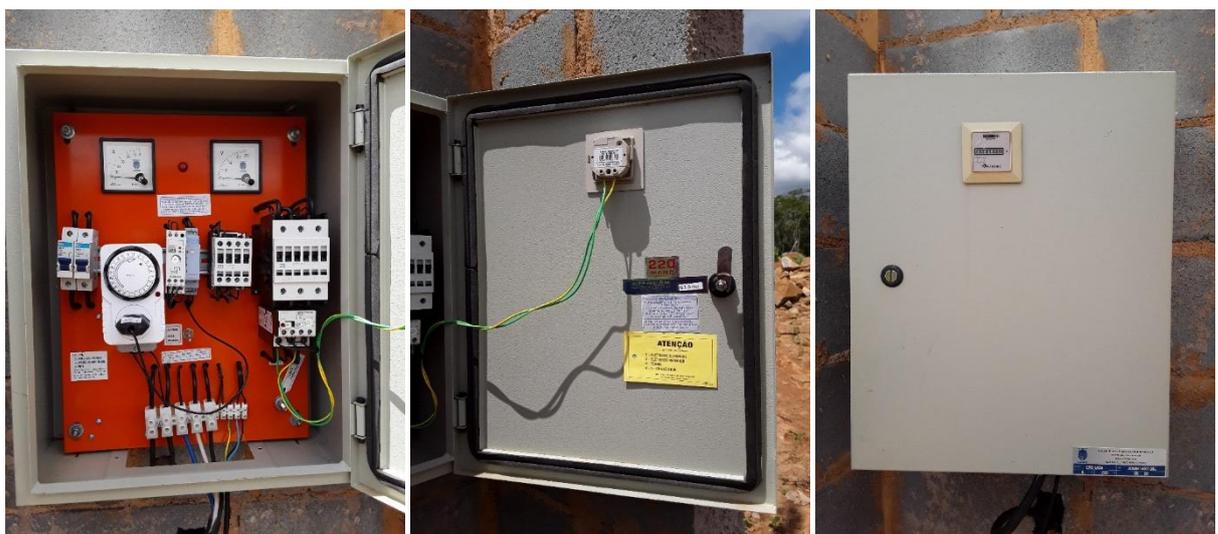
O painel de controle está fixado em uma estrutura de alvenaria, o local não conta com nenhuma cobertura que possa proteger contra intempéries e não há extintor de incêndio

Figura 128 – Painel de controle

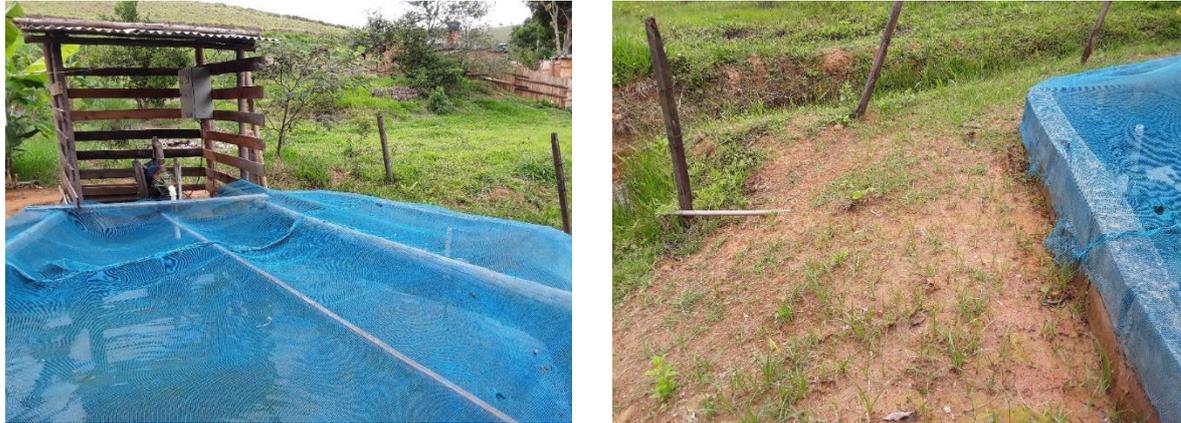
A área do reservatório não possui cercamento e identificação. A estrutura possui um tubo extravasor, o qual em caso de extravasamento joga a água em um curso d'água próximo (Figura 138)

Figura 138 – Cobertura do reservatório e tubo extravasor

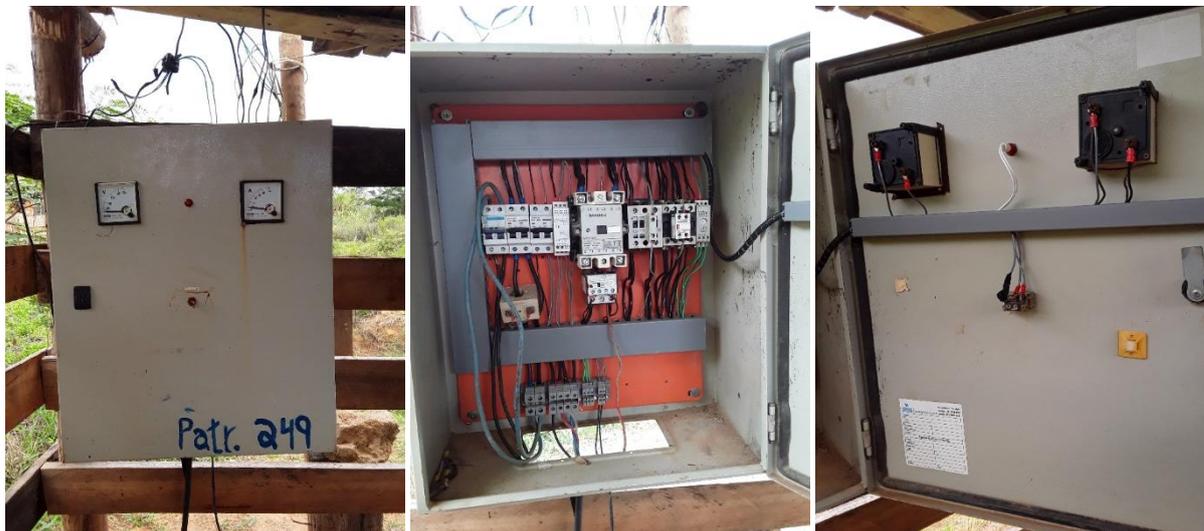
O painel de controle fica ao lado do conjunto motobomba, os cabos elétricos, aparentemente, não estão em boas condições, há diversos fios com emendas (Figura 140).

Figura 140 – Painel de controle

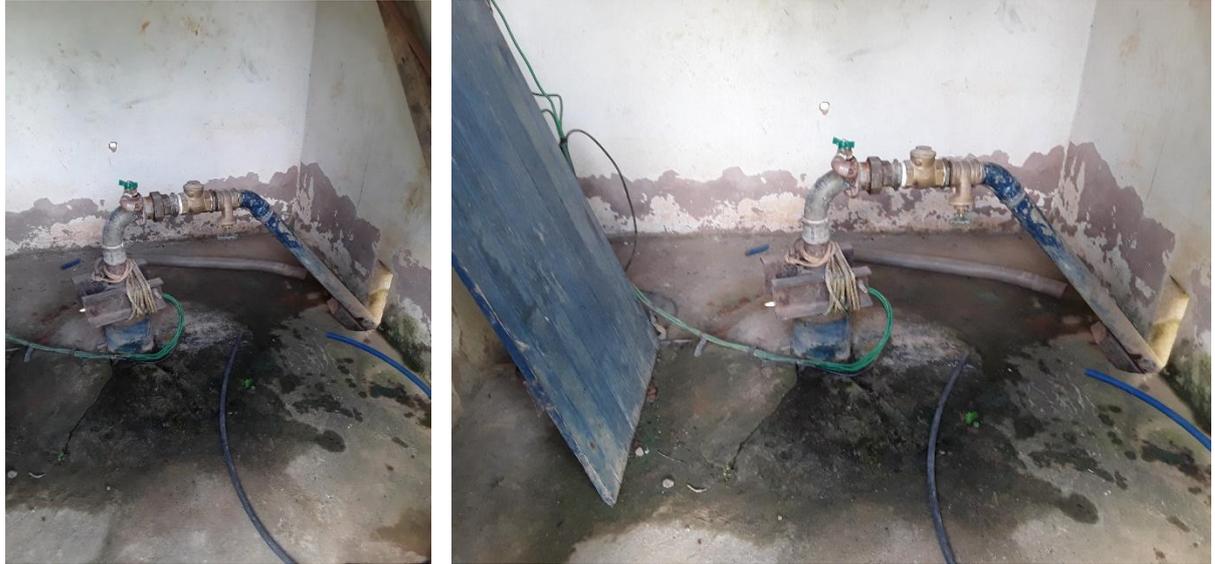
O poço fica dentro de uma estrutura de alvenaria, na base do poço há muita umidade, situação que pode ser resultado de vazamentos (Figura 149). O poço não possui dispositivo de controle de vazão, manômetro, horímetro e bomba reserva. De acordo com o funcionário da autarquia, o padrão que fornece energia elétrica para o bombeamento precisará ser trocado por um padrão trifásico, conforme notificação da CEMIG.

Figura 149 – Poço Pedro Fialho

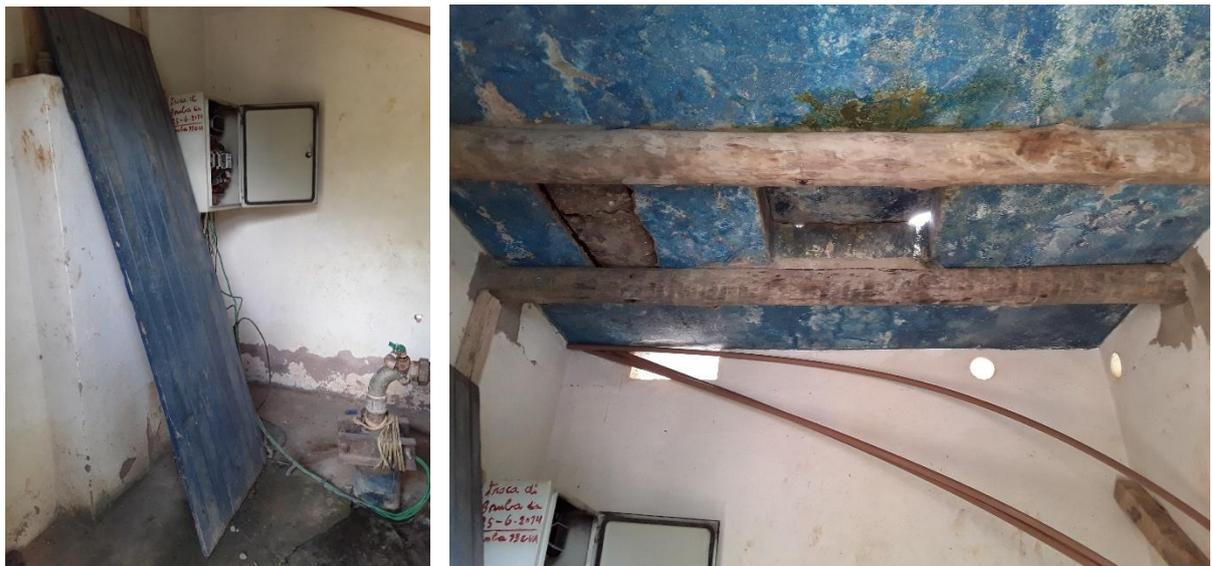
Em relação a estrutura de alvenaria que abriga o poço, em sua cobertura há uma abertura e dois pedaços de madeira, os quais são utilizados quando é necessária a troca da bomba. A porta de acesso encontra-se encostada próximo ao painel de controle, as dobradiças se soltaram e ainda não foram fixadas novamente (Figura 150).

Figura 150 – Estrutura do abrigo do poço Pedro Fialho

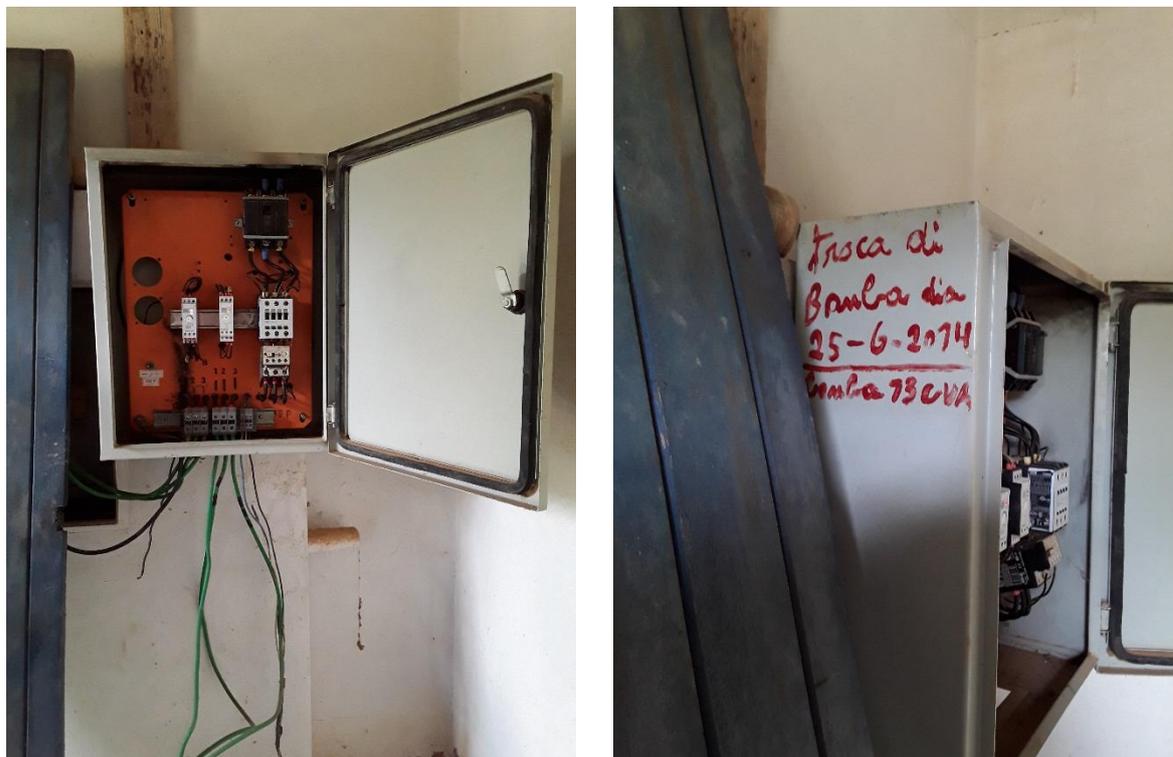
O painel de controle fica próximo ao poço e está protegido contra intempéries (Figura 151). Observando o interior do quadro, verifica-se sinais de que já houve um pequeno incêndio. Os cabos elétricos poderiam estar em melhores condições. Não há extintor de incêndio no local.

Figura 151 – Painel de controle – Captação Pedro Fialho

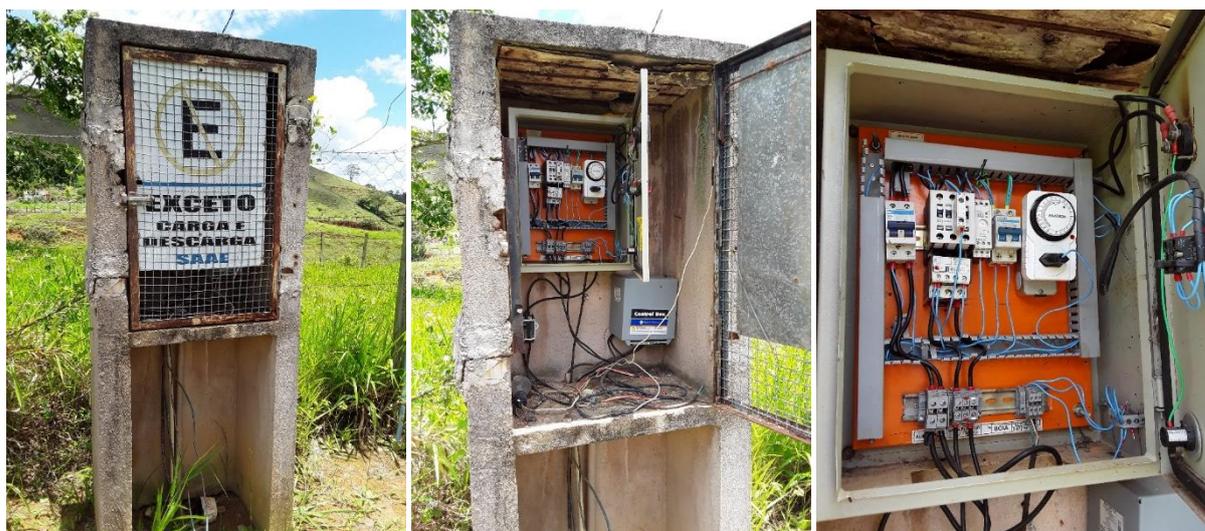
O painel de controle fica próximo ao poço. Há uma estrutura de alvenaria a qual protege o quadro das intempéries, no local há diversos cabos, os quais, aparentemente, não apresentam boas condições. No local não há extintor de incêndio e sinalização de segurança, apesar de haver uma placa de trânsito de carga e descarga com a identificação do SAAE (Figura 154).

Figura 154 – Painel de controle

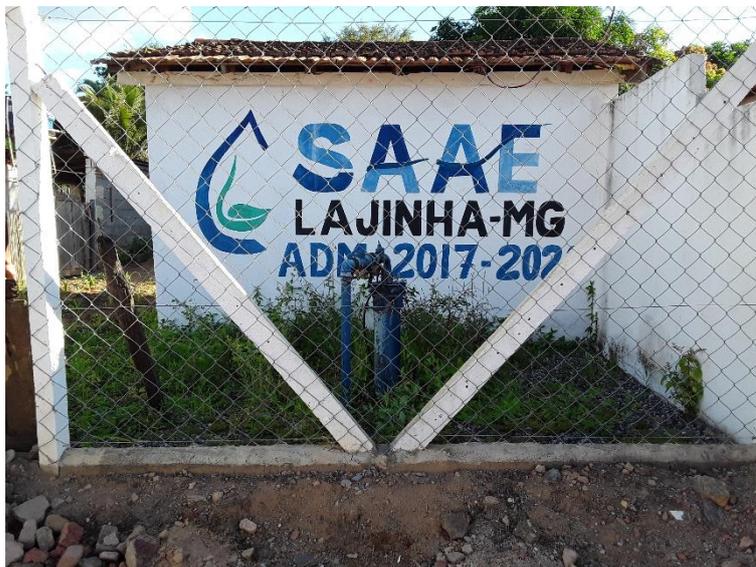
A captação subterrânea do Povoado possui identificação e cercamento, composto por muro, mourões de concreto e tela. O local necessita de um portão, atualmente são usados pedaços de madeira para fechar o acesso (Figura 176).

Figura 176 – Área da captação subterrânea de Palmeiras

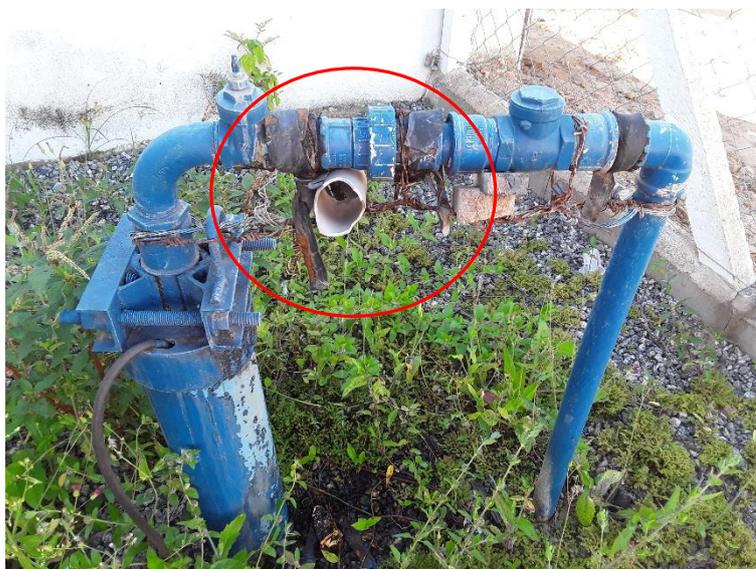
A captação não possui outorga de direito de uso de água públicas, não há dispositivo de controle de vazão, base em alvenaria e/ou concreto e manômetro. A tubulação apresenta alguns vazamentos e há fios de arame farpado, os quais, aparentemente, auxiliam na estruturação da tubulação de recalque (Figura 177).

Figura 177 – Poço do Povoado Palmeiras

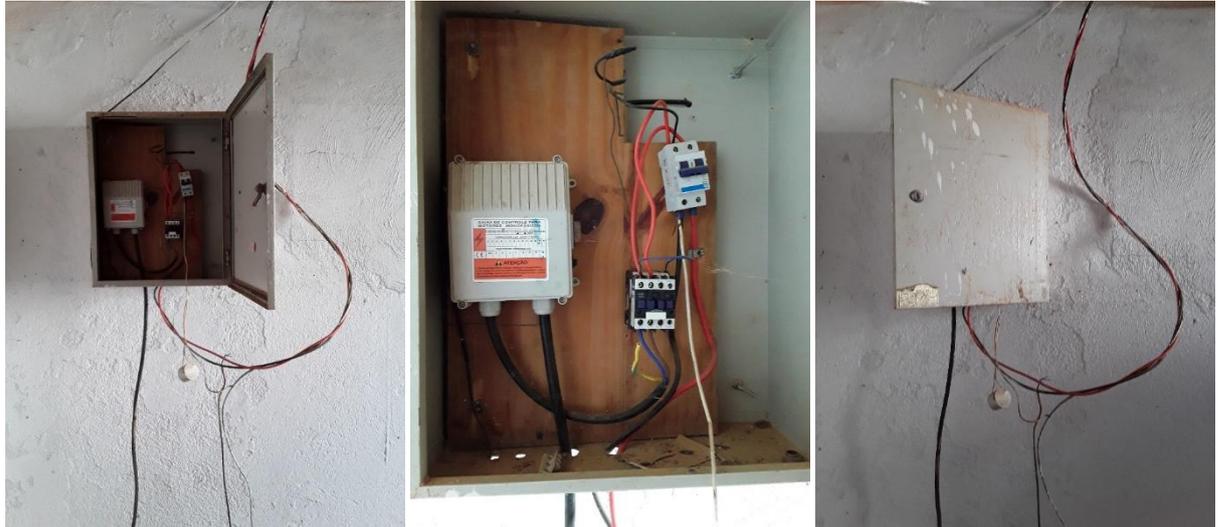
Ao lado do poço há uma estrutura de alvenaria onde fica localizado o painel de controle. Os cabos elétricos, aparentemente, não apresentam boas condições, não há horímetro e extintor de incêndio no local (Figura 178).

Figura 178 – Painel de controle

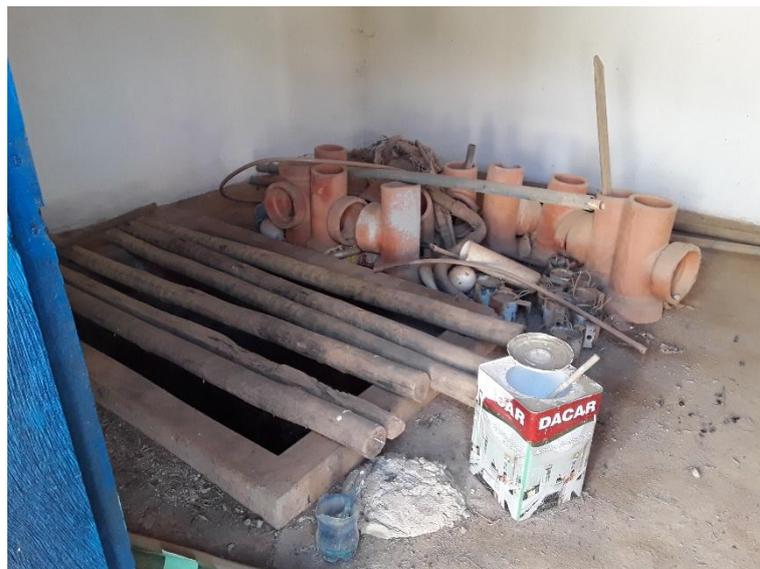
Na área do painel de controle há uma abertura para um reservatório de sucção, o qual não está sendo utilizado, para proteger o acesso há alguns pedaços de madeira (Figura 179). No local também são armazenados alguns materiais, como conexões, pedaços de tubos e latas de tintas.

Figura 179 – Abertura de inspeção do reservatório de sucção
