CONSÓRCIO INTERMUNICIPAL DE SANEAMENTO BÁSICO DA ZONA DA MATA
DE MINAS GERAIS – CISAB ZM

RELATÓRIO TÉCNICO DE FISCALIZAÇÃO - DIAGNÓSTICO

TAPARUBA – MG

JANEIRO/2021

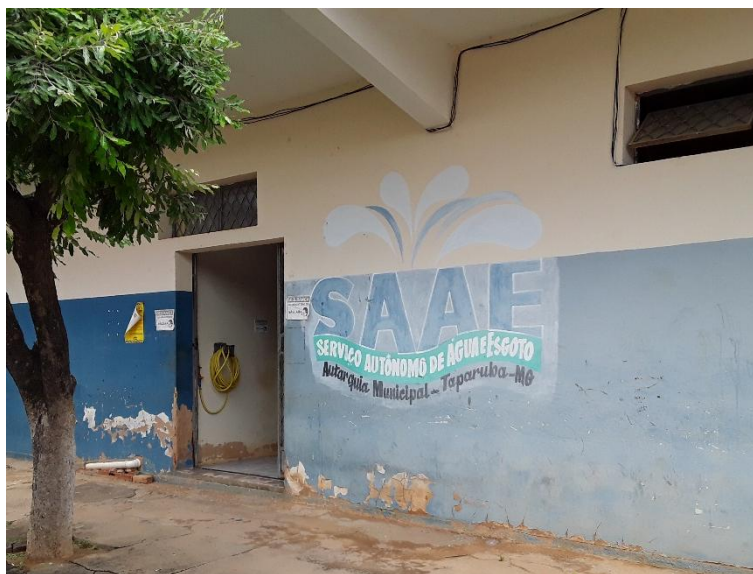
Figura 2 – Sede administrativa do SAAE Taparuba

O SAAE possui sua sede administrativa localizada na Rua Alberto de Lima, 135, Centro (Figura 2). No local, concentram-se os serviços administrativo-financeiros e também o atendimento comercial.

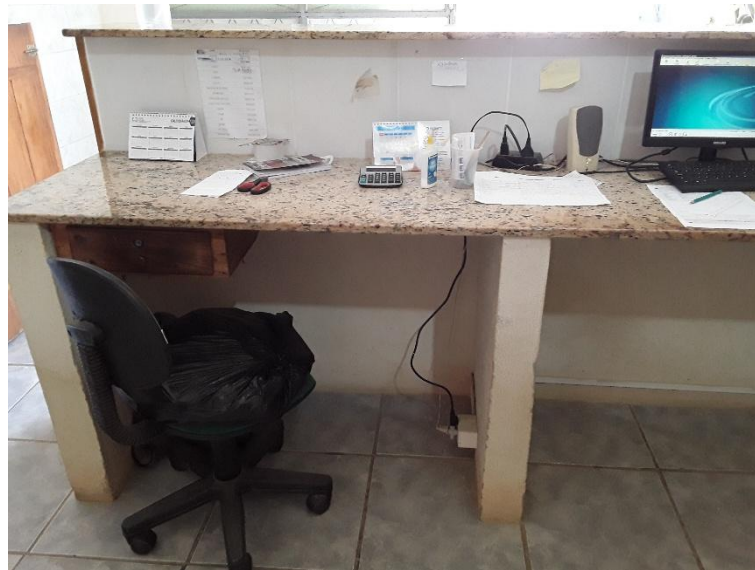
Figura 3 – Mesa do atendimento comercial

As instalações da sede administrativa compreendem o espaço para atendimento comercial (Figura 3), uma sala utilizada pelo setor contábil e uma sala utilizada para serviços administrativos com uma cozinha e um banheiro.

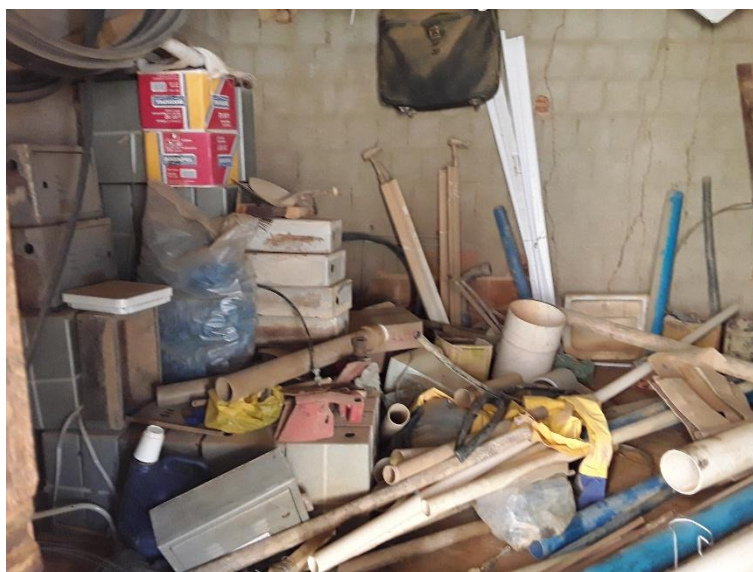
Figura 12 – Materiais na área externa do almoxarifado

Na parte externa à sala há ainda outros materiais maiores armazenados, como tubulações, caixas de hidrômetros e ferramentas utilizadas pelos servidores (Figuras 12 e 13). Esses materiais também foram dispostos no local aparentemente sem nenhum tipo de organização ou separação. Ressalta-se que a falta de organização, além de gerar dificuldades na busca de materiais, se torna ambientes propícios para proliferação de insetos e animais que podem oferecer riscos às pessoas.

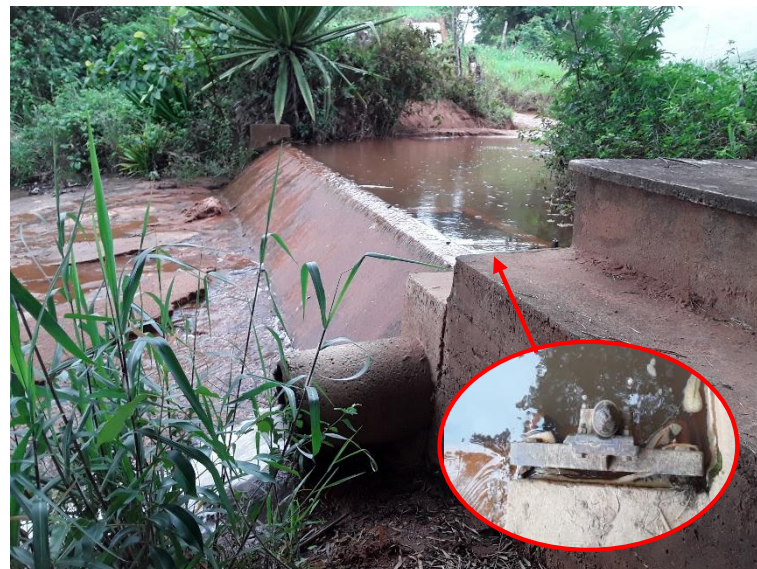
Figura 19 – Captação em barragem de nível

A estrutura conta com uma barragem de nível e duas caixas de passagem com gradeamento no interior de cada uma visando impedir a entrada de folhas e outros materiais na tubulação de adução (Figuras 19, 20 e 21). A captação conta ainda com registro de descarga que permite o esvaziamento da barragem e limpeza da mesma conforme destacado na figura 19.

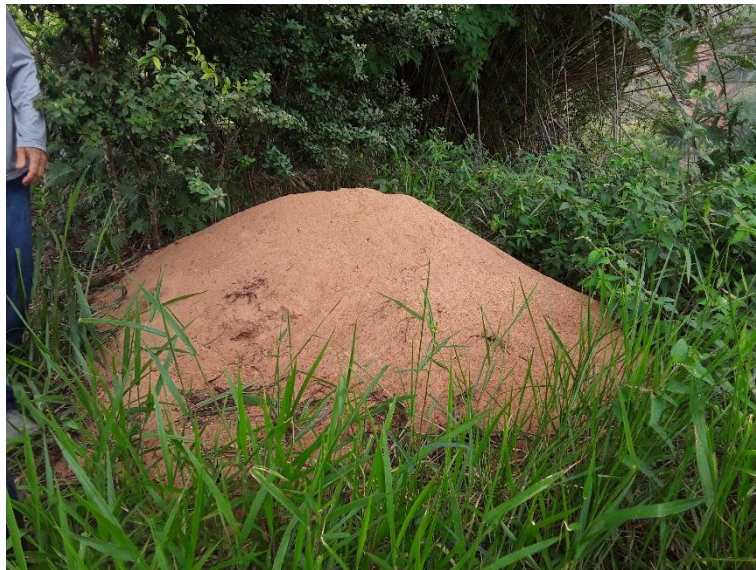
Figura 23 – Areia removida da captação

De fato a autarquia conta com problemas de assoreamento na captação sendo necessárias constantes manutenções principalmente em épocas chuvosas. Na semana anterior à fiscalização foi realizada uma dessas manutenções onde a areia fora removida da barragem porém ainda assim no momento da visita o local apresentava sinais de assoreamento (Figuras 23 e 24). É importante ressaltar que ao realizar o desassoreamento, o material removido deve ser destinado a um local adequado pois caso seja mantido próximo ao curso d'água o mesmo pode ser novamente carregado causando novamente o assoreamento.

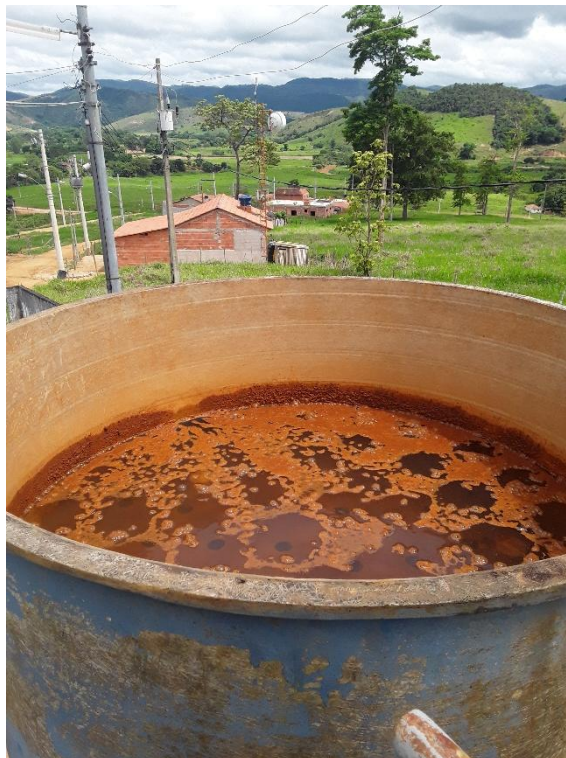
Figura 33 – Floclador de bandejas

Após a mistura rápida ocorre a floculação em três floculadores do tipo bandejas perfuradas sobrepostas sendo todos mantidos em funcionamento (Figuras 32 e 33). É visível a formação de flocos que na etapa seguinte são decantados no decantador. O decantador é do tipo

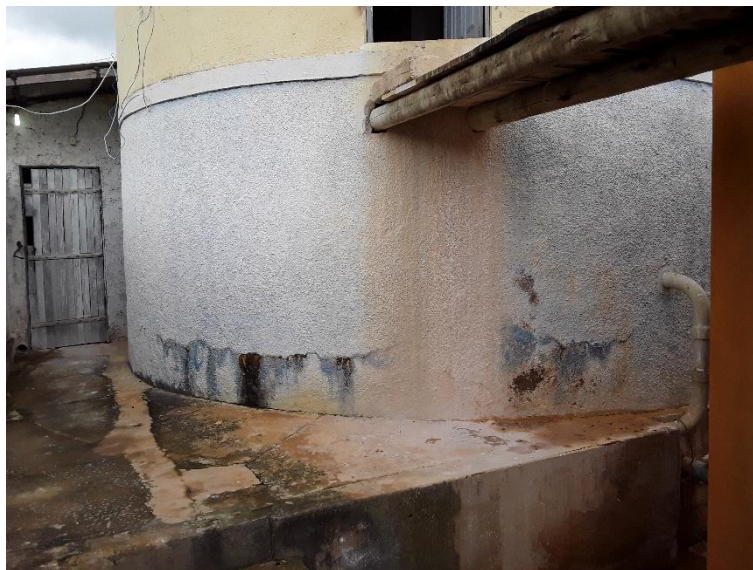
Figura 38 – Parte externa do tanque de contato

Na lateral externa da estrutura foi possível perceber algumas rachaduras com marcas de infiltração nas paredes (Figura 38). É importante monitorar as estruturas a fim de prever qualquer manutenção necessária. Além disso, deve também ser previsto acesso para verificações internas e realização de limpezas e manutenções.

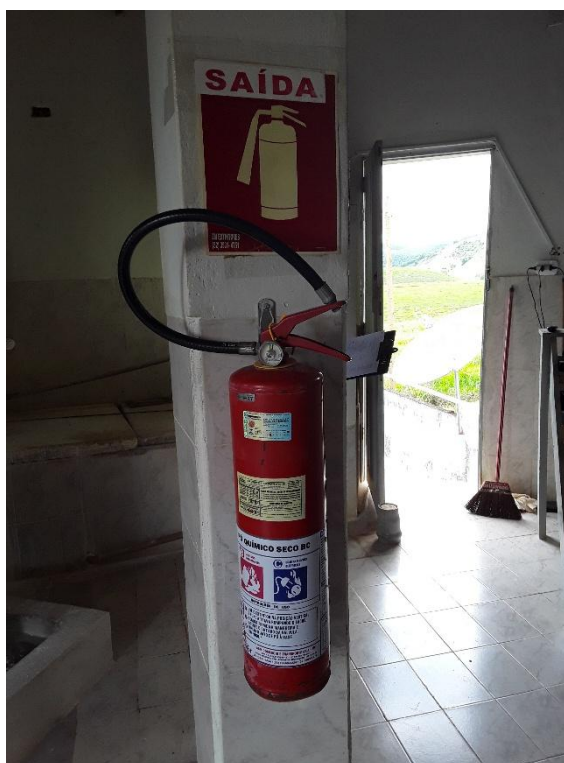
Figura 46 – Extintor de incêndio da casa de química

O local conta com um extintor de incêndio do tipo BC porém o mesmo se encontrava com a manutenção vencida em setembro de 2020 (Figura 46).

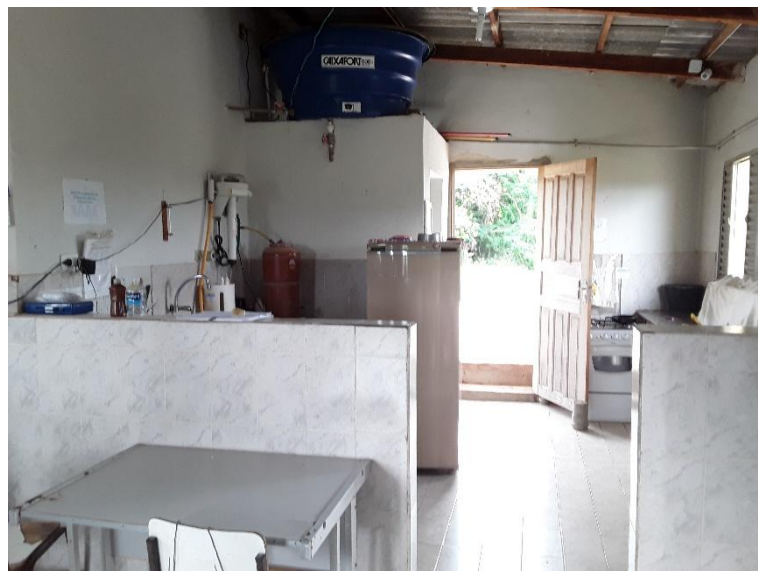
Figura 54 – Cozinha junto ao laboratório

O local de realização das análises é utilizado também para refeições, havendo então para utilização dos operadores uma geladeira, um fogão e água potável (Figura 54). Ressalta-se que há apenas uma geladeira no local, sendo a mesma utilizada para armazenamento de alimentos e reagentes. O espaço dá acesso ao banheiro da estação que conta com uma pia, um vaso sanitário e um chuveiro (Figura 55).

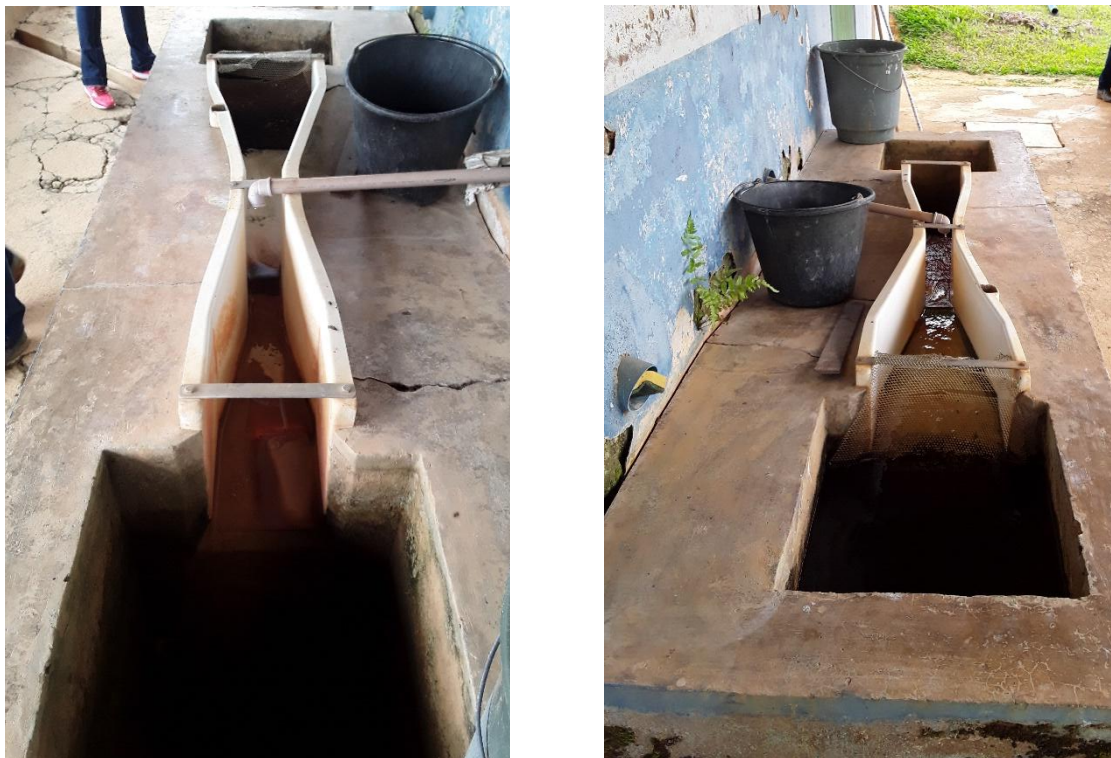
Figura 67 – Calha Parshall

A água bruta chega a ETA e passa pela calha Parshall (Figura 67), no local é adicionado o sulfato de alumínio, coagulante utilizado na ETA. Para medição da vazão é utilizada uma régua confeccionada em um pedaço de madeira na calha Parshall e uma planilha

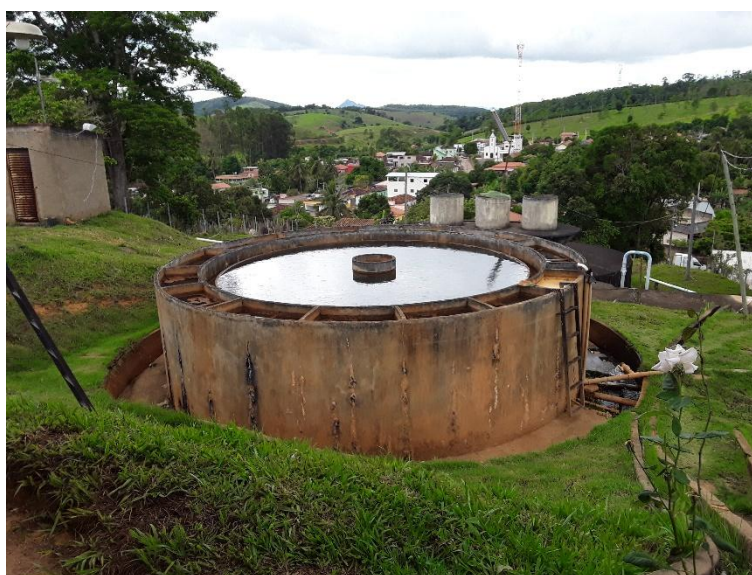
Figura 69 – Câmaras de floclação e decantador

A ETA em questão, possui 1 decantador convencional em forma circular (Figura 69), de acordo com a operadora da ETA a lavagem é realizada a cada 6 meses. A estrutura dos flocladores e decantador apresenta diversos pontos de infiltração (Figura 70). É importante que seja realizada manutenção na estrutura e reparo dos danos, para que não haja redução da vida útil da estrutura e comprometimento do tratamento, em função de tais vazamentos.

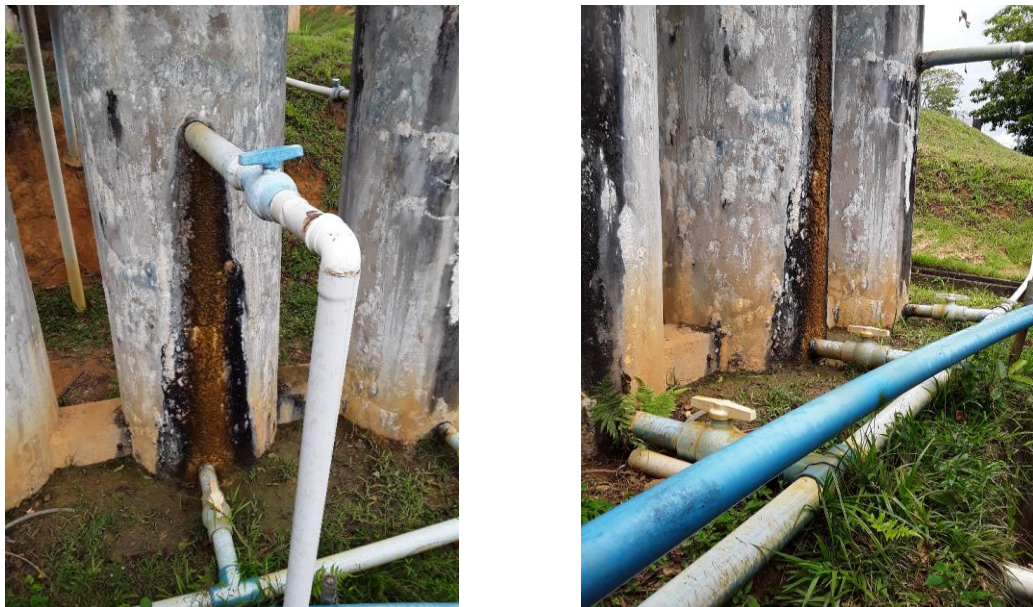
Figura 74 – Vazamento na estrutura do reservatório

A área dos filtros, apesar de ser elevada não possui guarda-corpo, a rampa de acesso está com a ferragem exposta e com sinais de oxidação, como medida paliativa, foram colocadas escoras para apoiar a estrutura (Figura 73). Verifica-se que nos filtros, no encontro da estrutura com a tubulação de descarga, há vazamentos. (Figura 74).

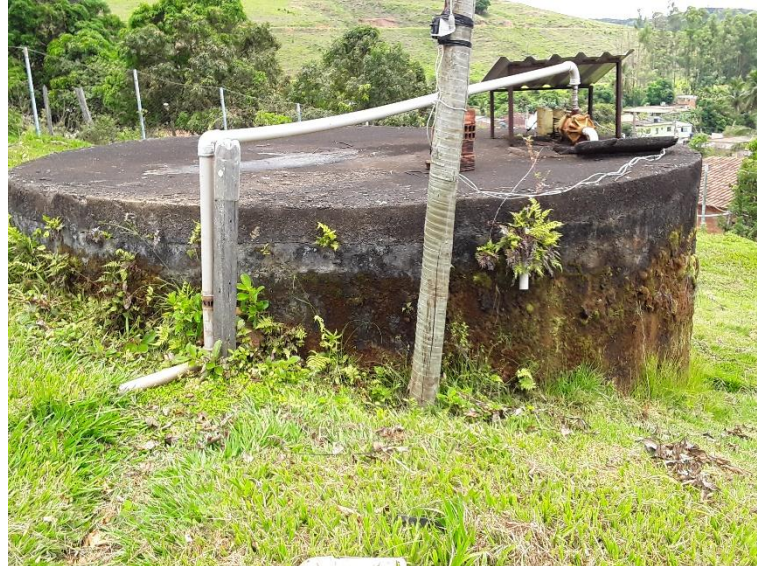
Figura 75 – Reservatório para armazenamento de água para lavagem dos filtros

Para lavagem dos filtros, há um reservatório do tipo semienterrado de concreto (Figura 75). O reservatório apresenta infiltrações em toda a sua estrutura e sua cobertura não

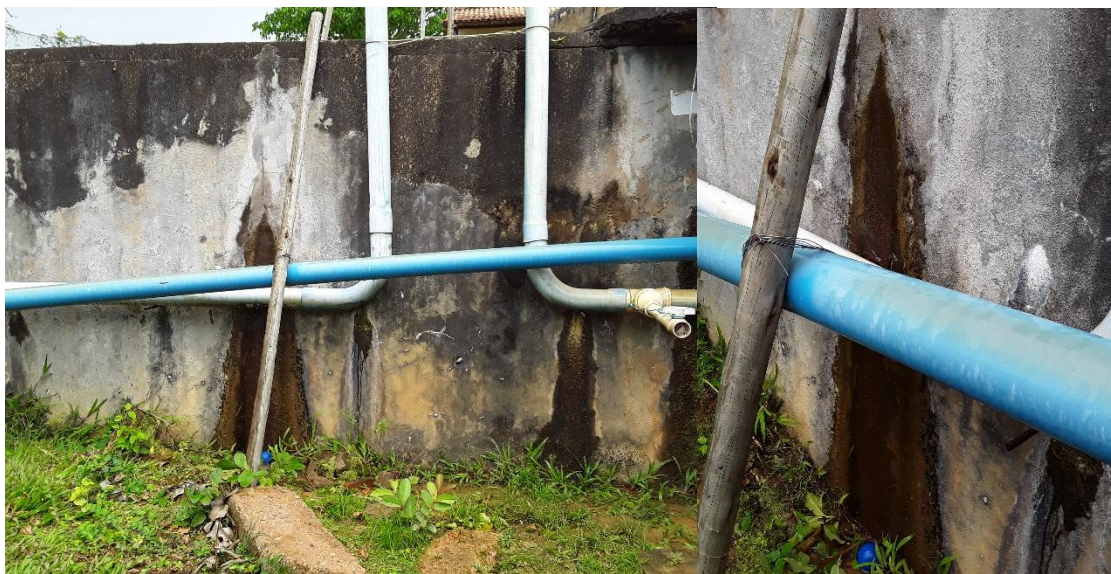
Figura 81 – Infiltrações no tanque de contato

Após a filtração a água segue para o tanque de contato para desinfecção, o qual tem a função de homogeneizar a ação do cloro na água, a dosagem do hipoclorito de cálcio é feita por gravidade (Figura 80). A estrutura do tanque de contato apresenta diversos pontos de infiltração e as tampas de inspeção foram lacradas (Figura 81).

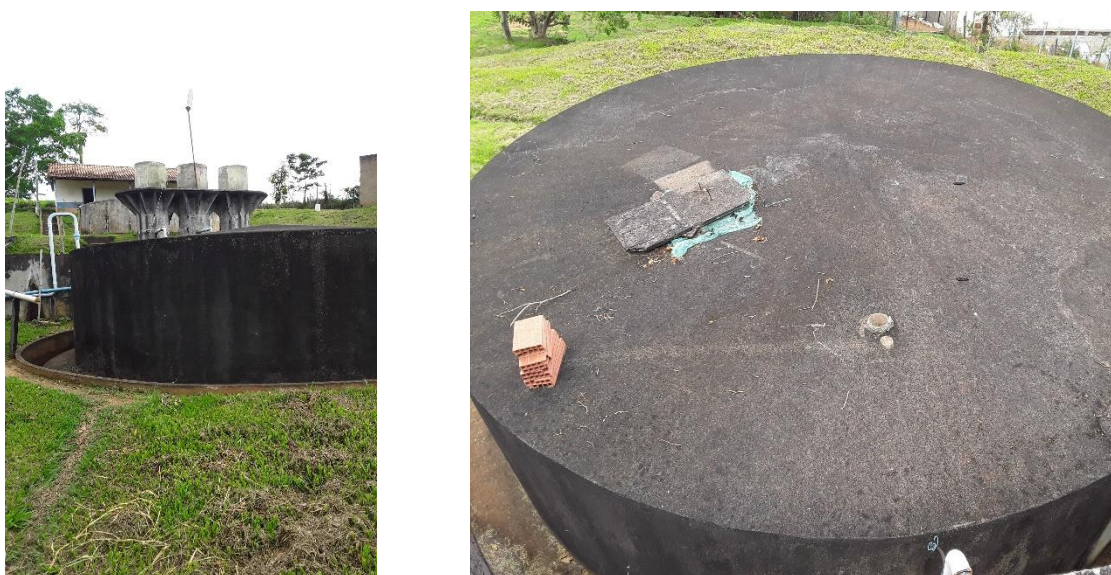
Figura 82 – Reservatório

Após o tanque de contato a água segue para o reservatório de distribuição (Figura 82). O reservatório é do tipo apoiado e de concreto. A capacidade armazenamento não foi informada. De acordo com a operadora de ETA o reservatório passa por limpeza a cada 6 meses.

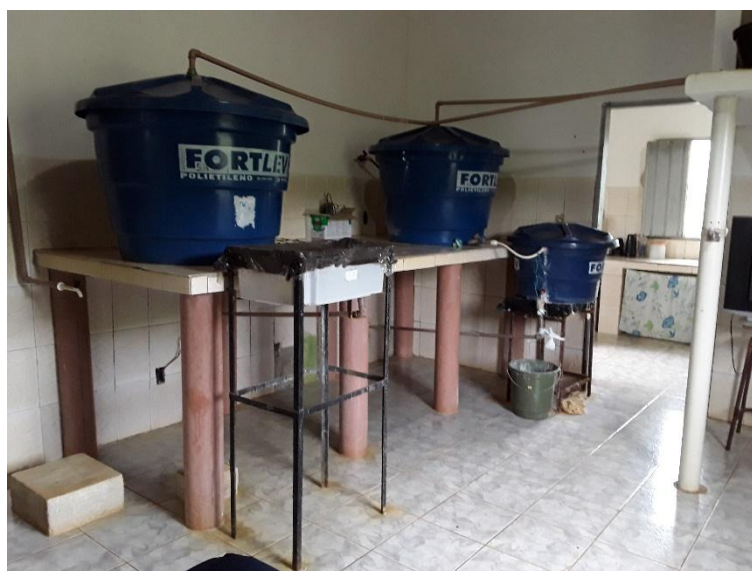
Figura 86 – Área de dosagem dos produtos químicos

As soluções preparadas são armazenadas em caixas de polietileno (Figura 86), sendo 1 para o hipoclorito de cálcio e 2 para o sulfato de alumínio, as dosagens ocorrem por gravidade (Figura 87). A área conta com um extintor de incêndio, contudo a carga encontra-se com a data de validade vencida (Figura 88).

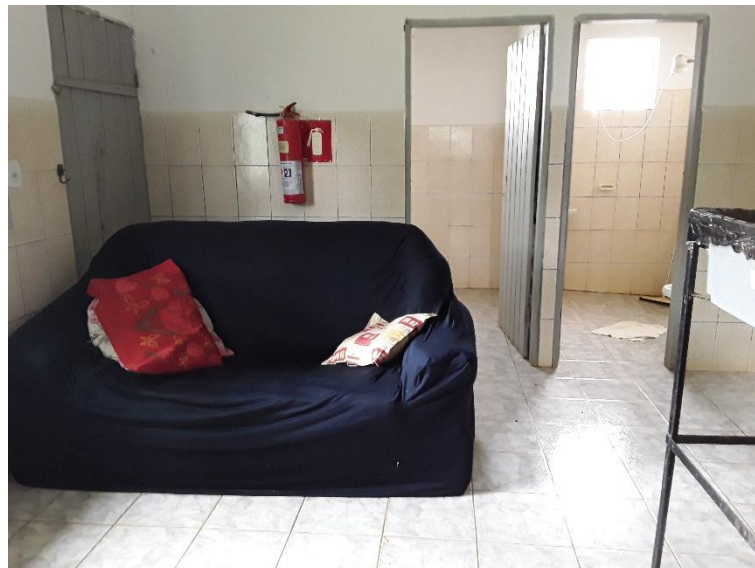
Figura 89 – Área da casa de química

No ambiente de preparo e dosagem dos produtos químicos há um sofá, o qual é utilizado para descanso dos operadores (Figura 89), a área também permite o acesso a instalação sanitária da casa de química, a qual é composta por vaso sanitário, pia e chuveiro (Figura 90).
