RELATÓRIO TÉCNICO DE FISCALIZAÇÃO – DIAGNÓSTICO
CONSELHEIRO PENA – MG

Relatório nº 013/2021

DEZEMBRO DE 2021

SISTEMA AUTÔNOMO DE ÁGUA E ESGOTO DE CONSELHEIRO PENA

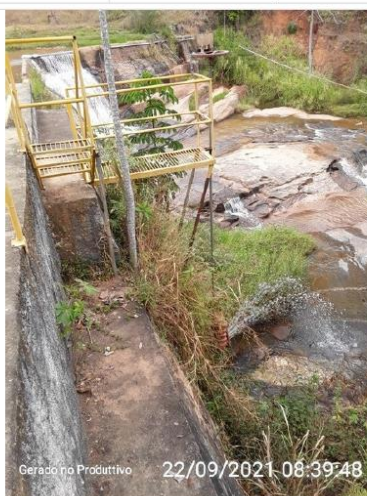
Vazamento na descarga de fundo

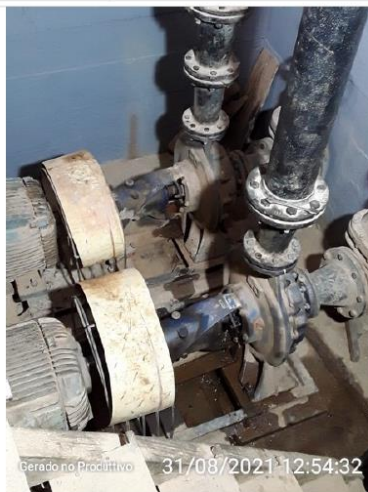
Existem vazamentos aparentes? (Lei Federal 11.445/2007)

Sim

Vazamento nos conjuntos motobomba

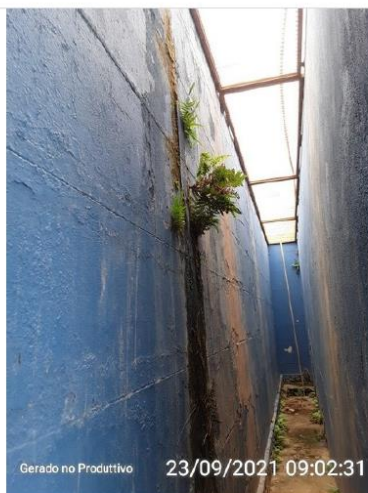
Vazamento na estrutura da ETA

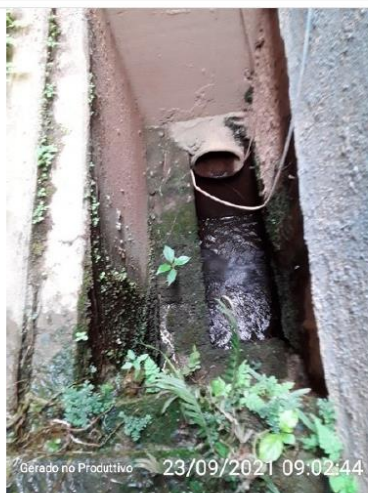
Vazamento proveniente dos decantadores

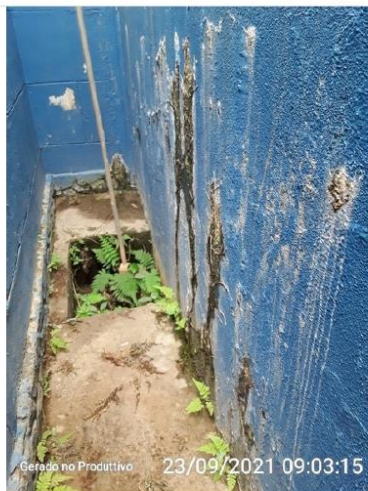
Infiltrações na estrutura da ETA

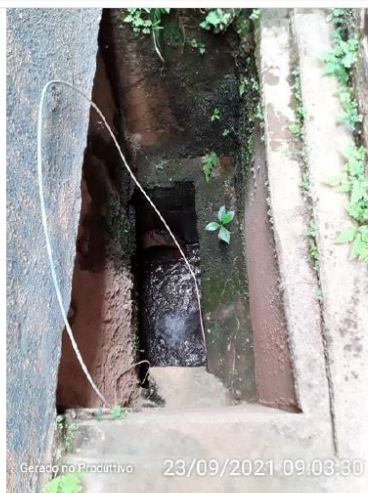
Vazamento proveniente dos decantadores

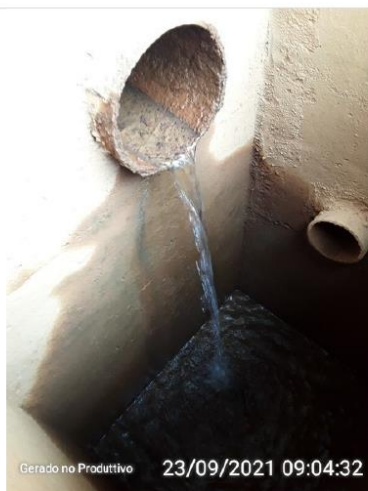
Vazamento proveniente da falta de vedação dos registros

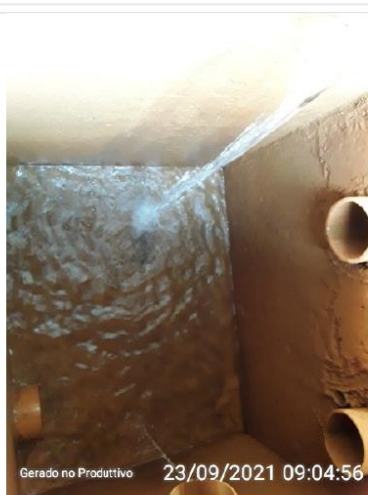
Vazamento proveniente da falta de vedação dos registros

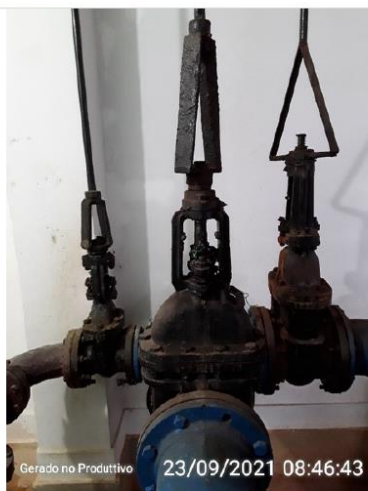
Válvulas de gaveta com vazamento

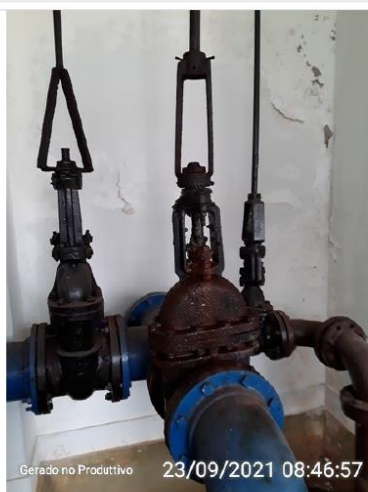
Válvulas de gaveta com vazamento

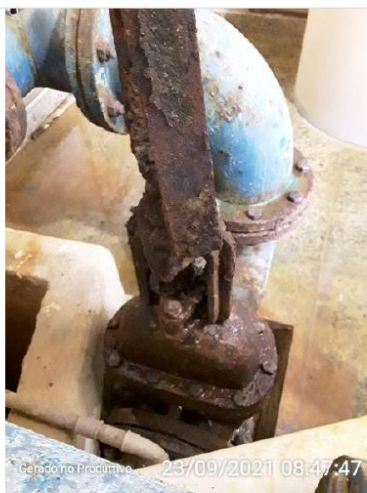
Válvulas de gaveta com vazamento

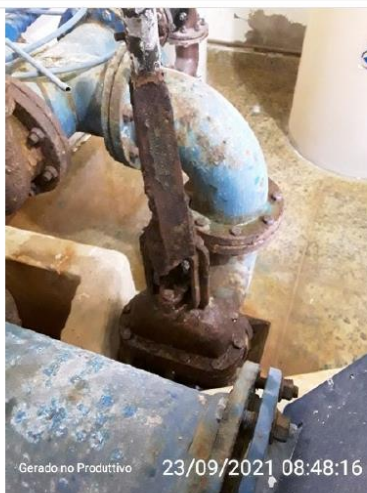
Válvulas de gaveta com vazamento

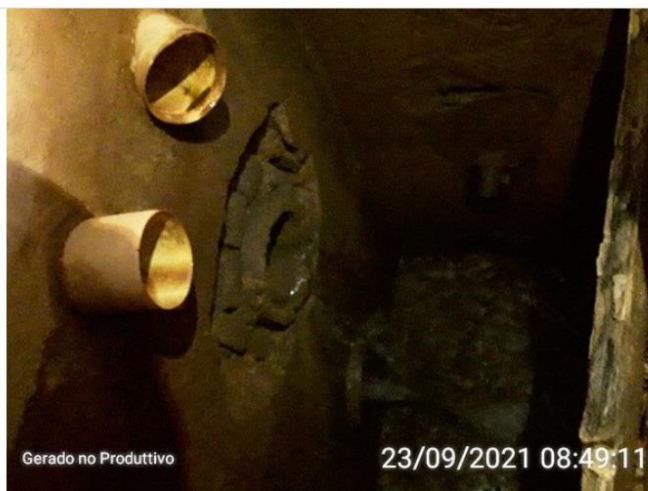
Vazamento proveniente da falta de vedação dos registros

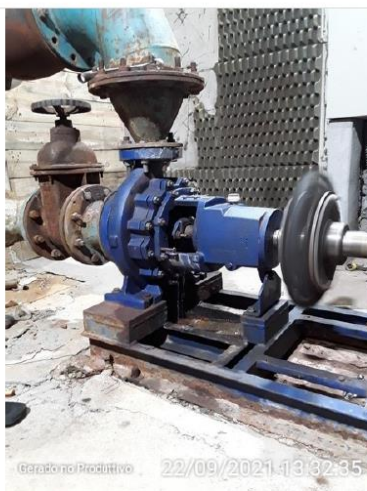
Existem vazamentos aparentes? (Lei
Federal 11.445/2007)

Sim

Vazamento

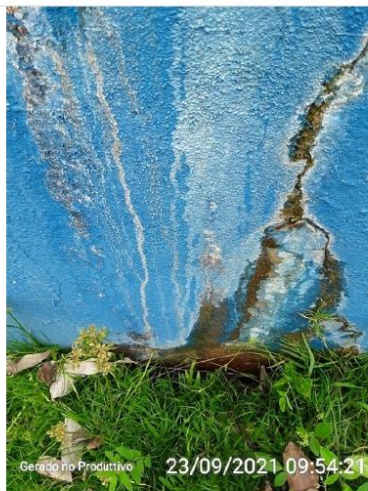
Vazamento na estrutura do reservatório

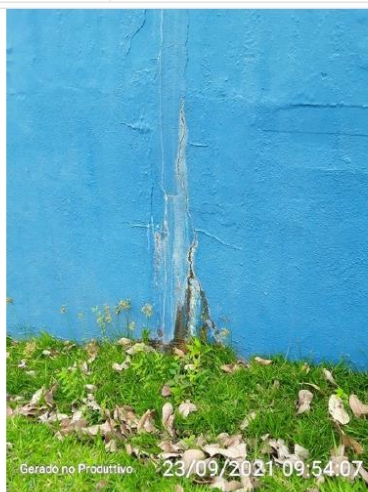
Há infiltração na estrutura do reservatório (reservatório, válvulas, conexões, tubos, etc)? (NBR 12217/94)

Sim

Infiltração na estrutura do reservatório

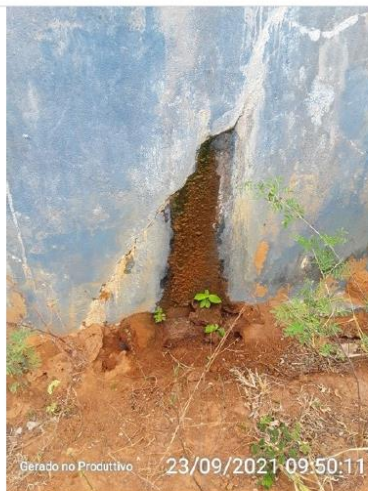
Vazamento no reservatório

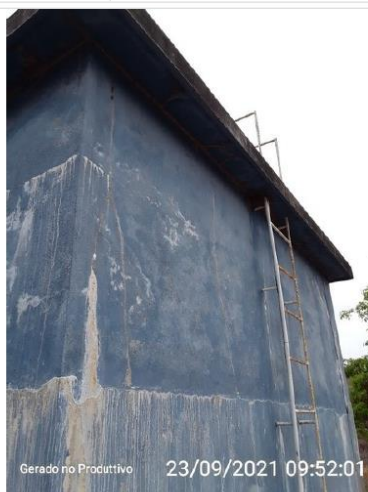
Há infiltração na estrutura do reservatório (reservatório, válvulas, conexões, tubos, etc)? (NBR 12217/94)

Sim

Infiltração no reservatório

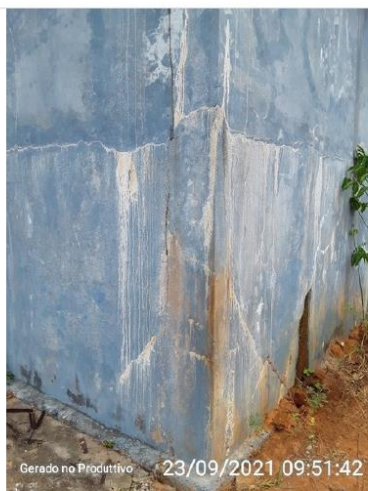
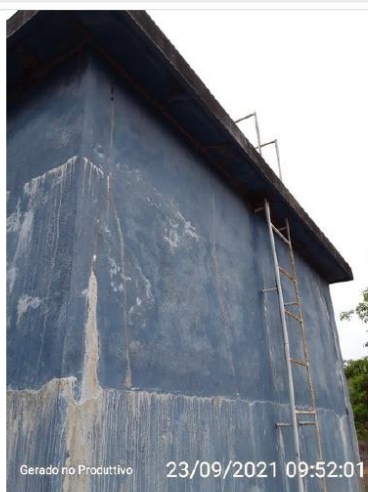
Muitas infiltrações, rachaduras e necessitando de reparo.

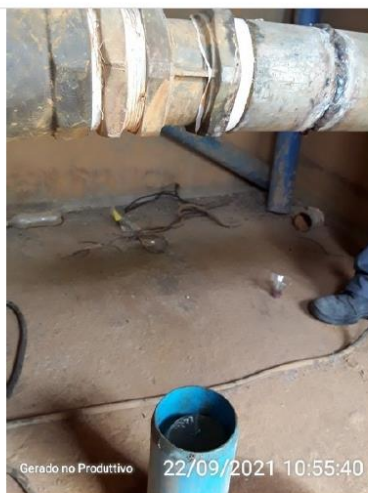
Vazamento na tubulação do poço.

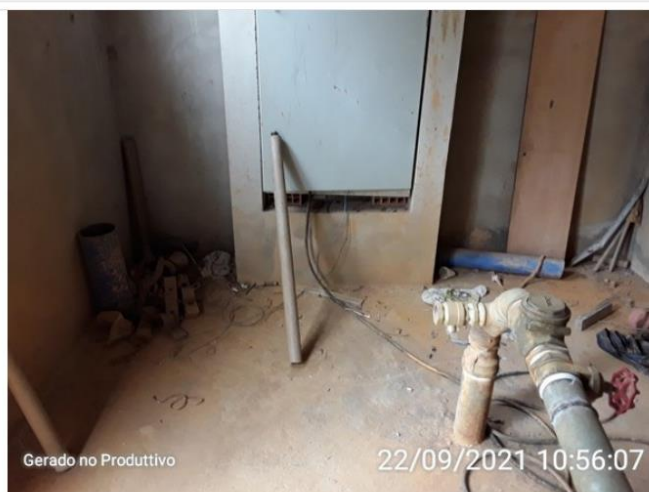
Materiais extrínsecos armazenados no local do poço

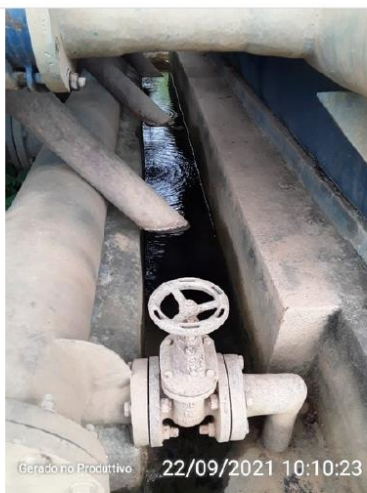
Vazamento na tubulação dos filtros

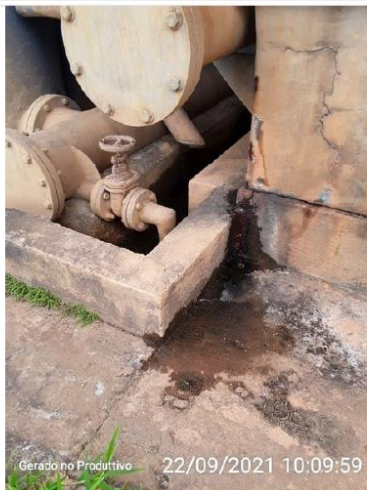
Vazamento na base dos filtros

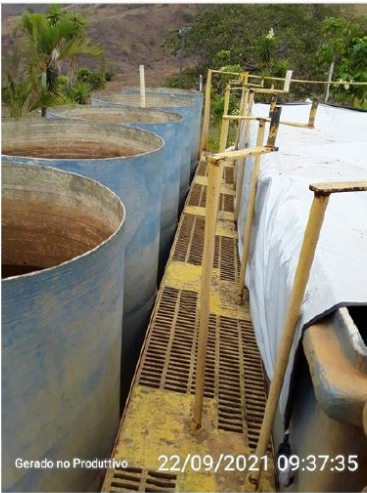
<p>Gerado no Produtivo 22/09/2021 09:37:35</p> <p>Local sem guarda-corpo na ETA</p>		
Escadas e guarda-corpos existentes estão em boas condições? (Art. 5.21.1 da NBR 12216/1992)	Sim	
As condições gerais de higiene são adequadas? (NBR 13035/1993 e Art. 5.21	Sim

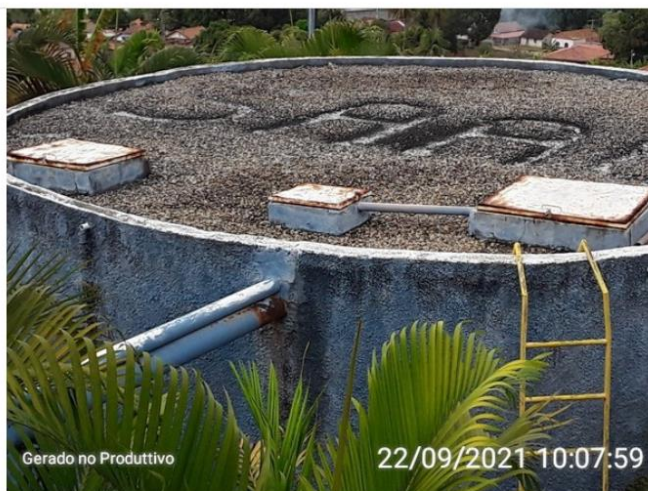
As tampas estão oxidadas

Tampas do reservatório oxidadas.

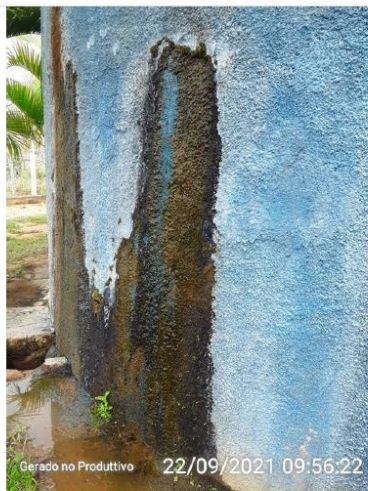
Vazamento na estrutura do reservatório

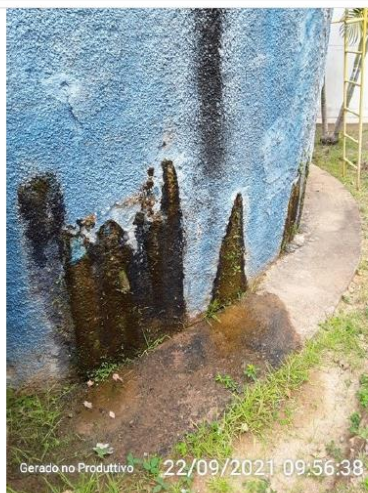
vazamento na estrutura do reservatório

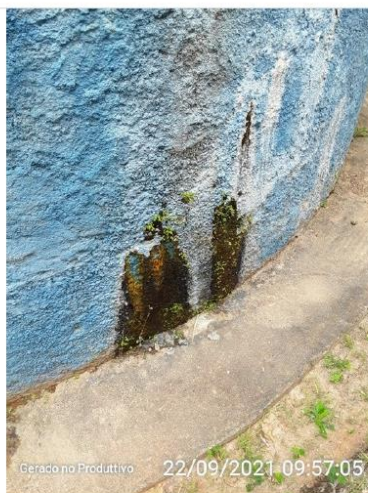
Infiltração na estrutura do reservatório

A estrutura aparente do reservatório apresenta boas condições (sem oxidação, sem corrosão, etc) (NBR 12217/94)	Não	Muitos vazamentos e infiltrações
Há escada para acesso a cobertura? (NBR 12217/94)	Sim

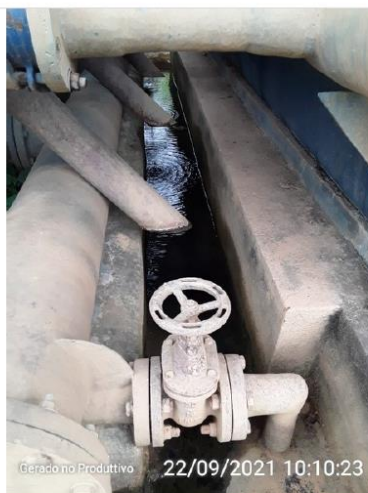
Vazamento na tubulação dos filtros

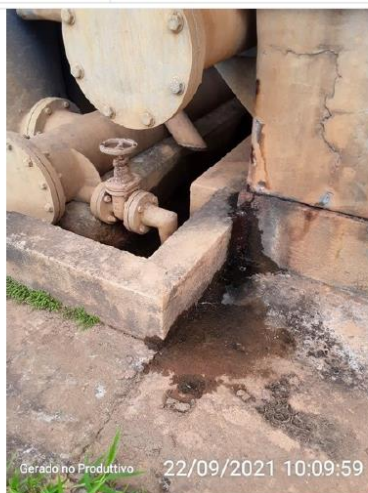
Vazamento na base dos filtros
