RELATÓRIO TÉCNICO DE FISCALIZAÇÃO – DIAGNÓSTICO  
ITAMBACURI – MG

Relatório nº 015/2021

**SISTEMA AUTÔNOMO DE ÁGUA E ESGOTO DE ITAMBACURI**

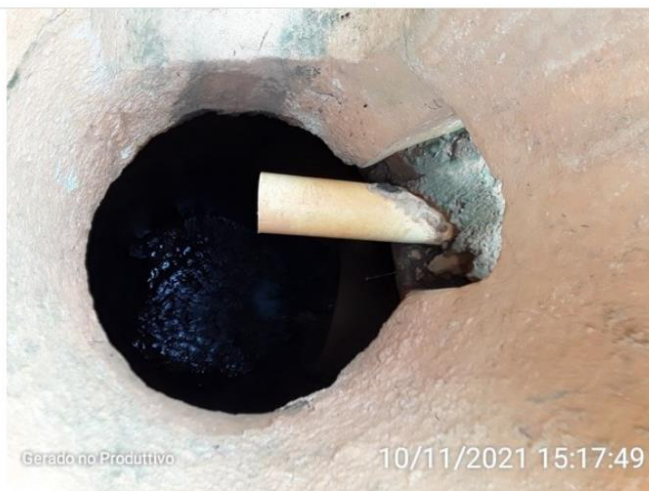
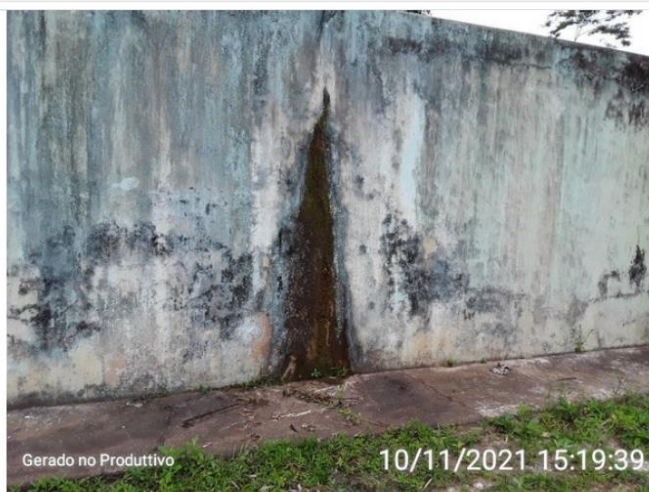
<b>Há vazamentos aparentes nas tubulações dos filtros? (Lei Federal 11.445/2007)</b>	Sim	
<b>Os filtros estão em boas condições de operação? (Lei Federal 11.445/2007)</b>	Não	Há grande quantidade de flocos nos filtros.
<b>O material filtrante está sendo repostado está sendo repostado de acordo com as orientações de projeto? (Verificar individualmente)</b>	Não	Última troca em 2010
<b>O lodo gerado na ETA é disposto conforme legislação vigente? (Lei 12.305/2010)</b>	Não	
<b>Há vazamentos e/ou infiltrações na estrutura da ETA? (Lei Federal 11.445/2007)</b>	Sim	Há um grande vazamento nos filtros, segundo informações, o vazamento chega a 8 L/s

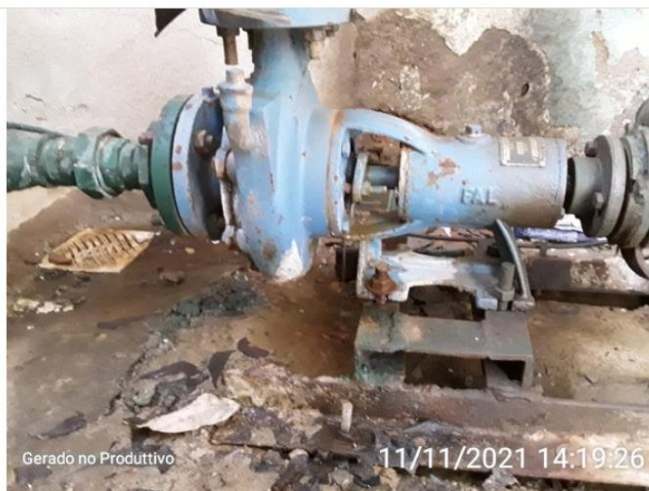
Vazamento no conjunto motobomba

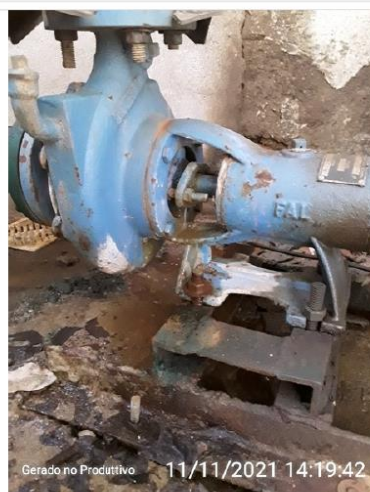
Vazamento no conjunto motobomba

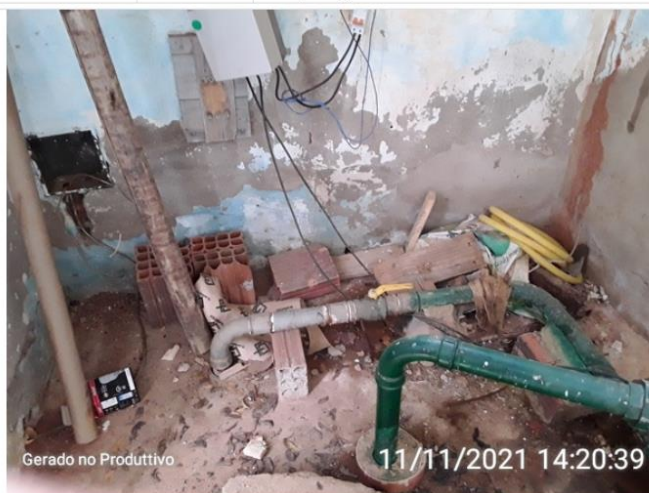
Materiais extrínsecos à casa de bomba.

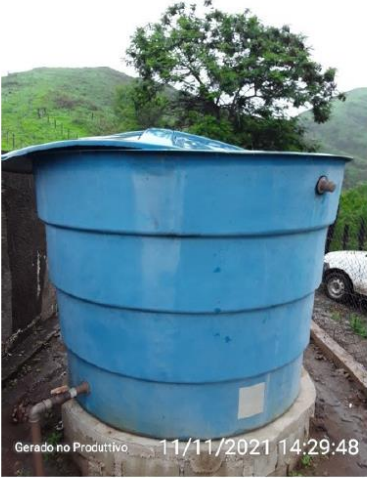
O reservatório possui tampas de inspeção em boas condições? (NBR 12217/94)	Não	A tampa estava aberta, no momento da fiscalização.

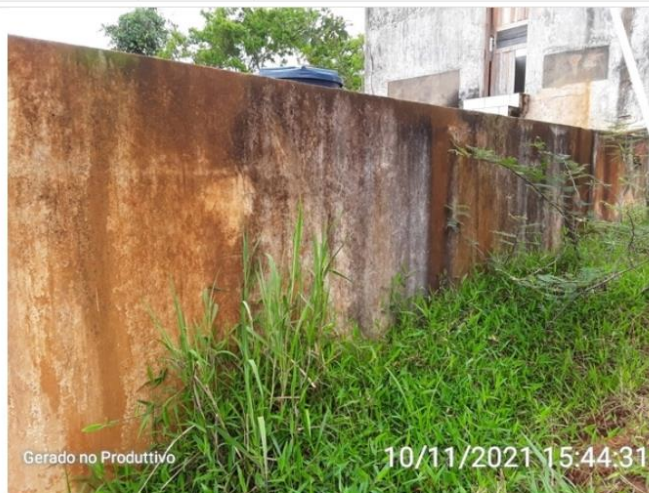
Lateral da ETA

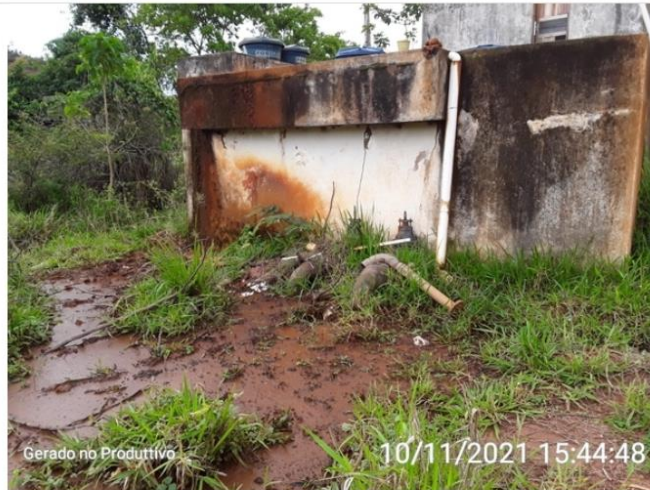
Lateral da ETA

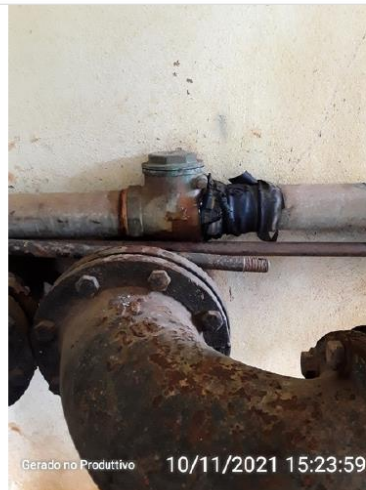
Tubulação dos filtros

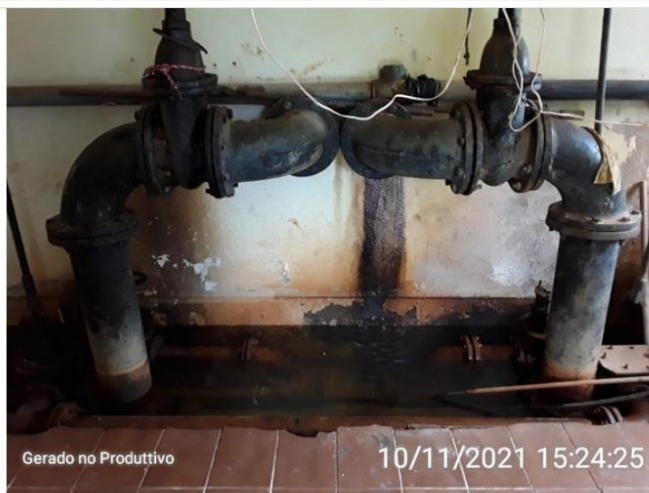
Tubulação dos filtros

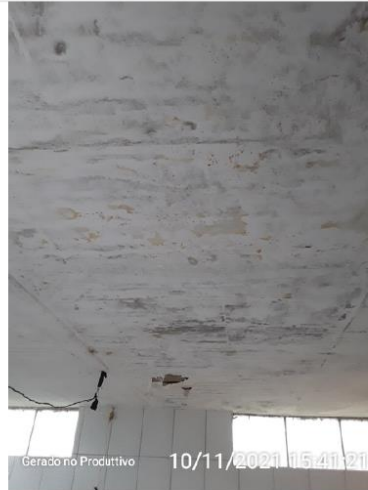
Teto do laboratório com infiltrações

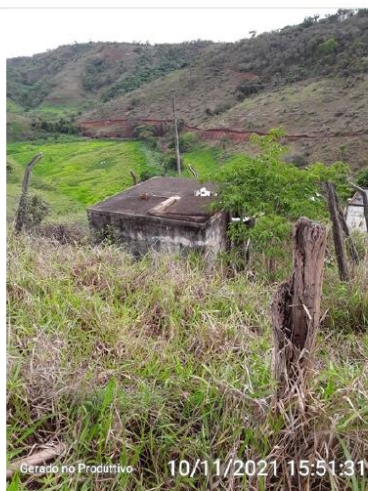
O reservatório possui tampas de inspeção em boas condições? (NBR 12217/94)	Sim	Mas a tampa estava aberta no momento da fiscalização.

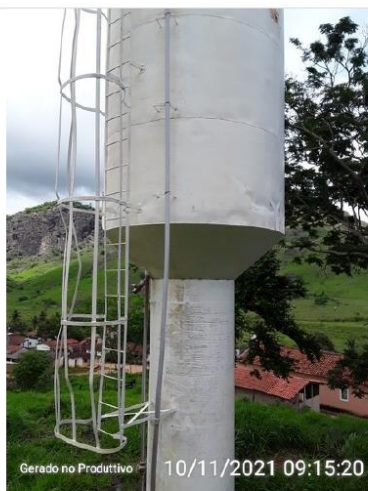
A estrutura aparente do reservatório apresenta boas condições (sem oxidação, sem corrosão, etc) (NBR 12217/94)	Não	O reservatório possui muitos amassados.

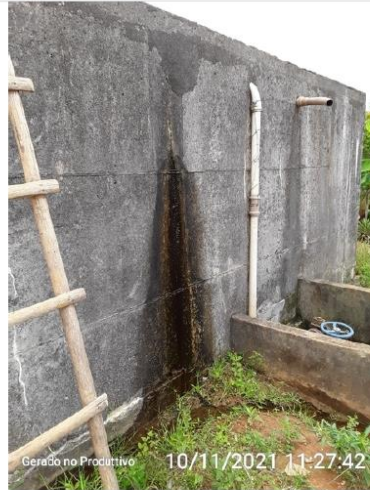
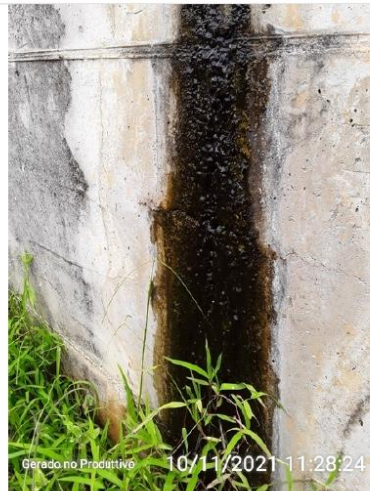
**Há vazamento na estrutura do reservatório? (reservatório, válvula, registro, tubulação, etc) (NBR 12217/94)**

Sim
