# Relatório Técnico de Fiscalização

Fiscalização de Acompanhamento – R1

Relatório 002/2022

AGÊNCIA REGULADORA INTERMUNICIPAL DOS  
SERVIÇOS DE SANEAMENTO DA ZONA DA MATA DE  
MINAS GERAIS E ADJACÊNCIAS

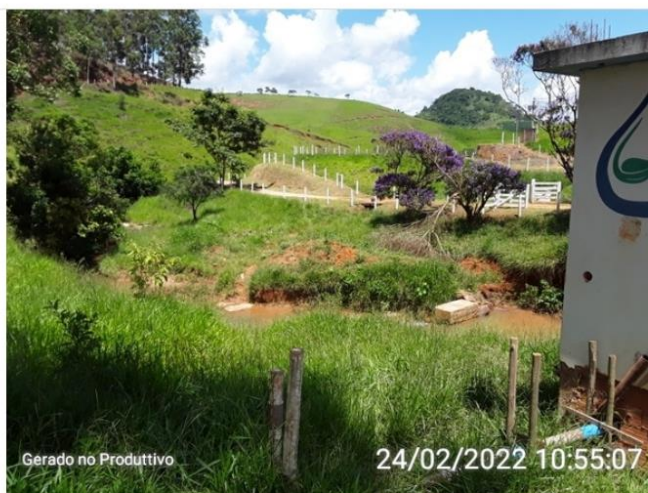
Proximidades do Reservatório sem cercamento

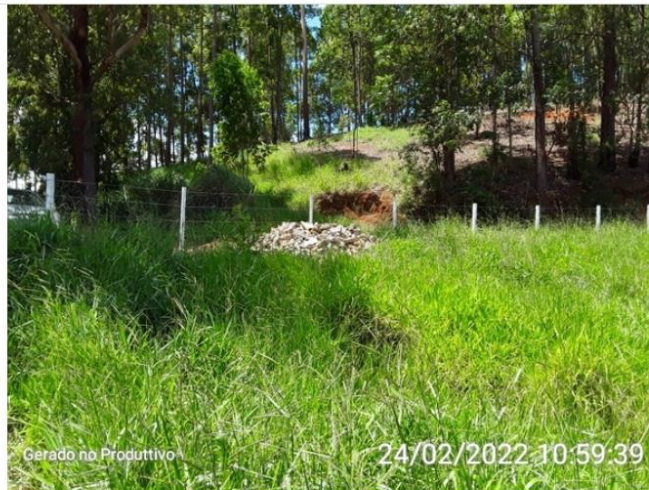
Entulhos de construção civil próximo a captação

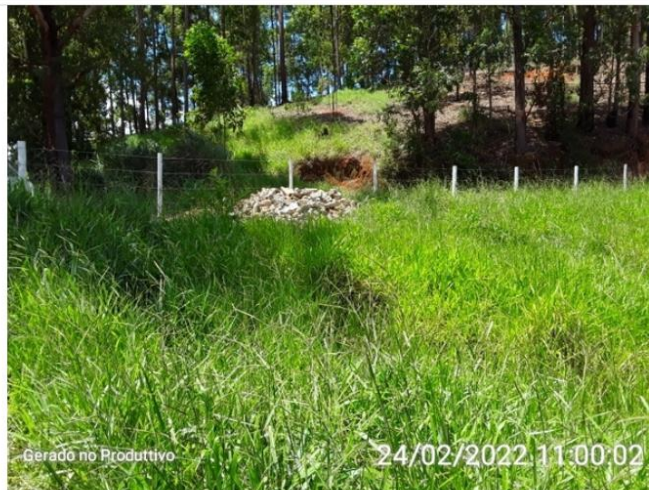
Resíduos próximos a captação.

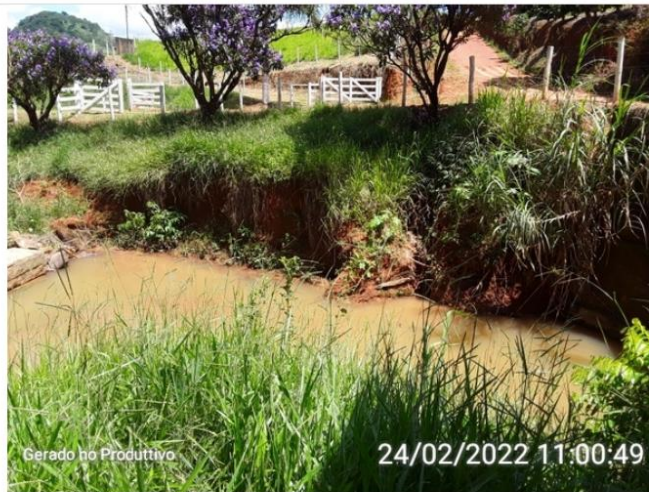
Foram identificados processos erosivos no talude a beira da água.

Processos erosivos em taludes

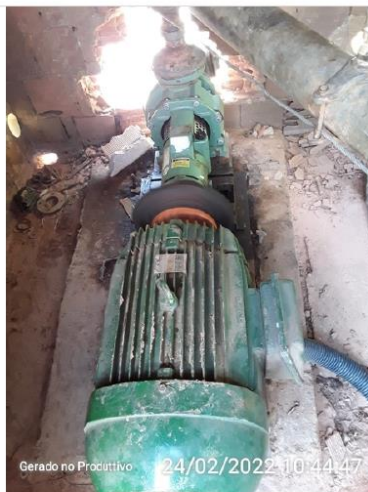
Conjunto Moto-bomba sem grades de proteção.

Existem vazamentos aparentes? (Lei Federal 11.445/2007)	Não	
É realizado o controle preventivo das bombas? (Lei Federal 11.445/2007)	Não	
Há medidor ou controlador de pressão na estação de bombeamento ou elevatória? (NBR 12214/20)	Não	
As bombas possuem dispositivo de monitoramento do tempo de funcionamento individual? (PORTARIA Nº 490, DE 22 DE MARÇO DE 2021)	Não	
Há algum sistema de drenagem no piso, para drenar a água de possíveis vazamentos das caixas de gaxetas ou outros vazamentos? ( Ex. Canaletas com grelhas) (NBR 12214/20)	Não	
Observações não identificadas anteriormente?	Sim	Recomenda-se melhorias na estrutura de que abriga o conjunto moto-bomba como inserção de grade de proteção e iluminação no local.

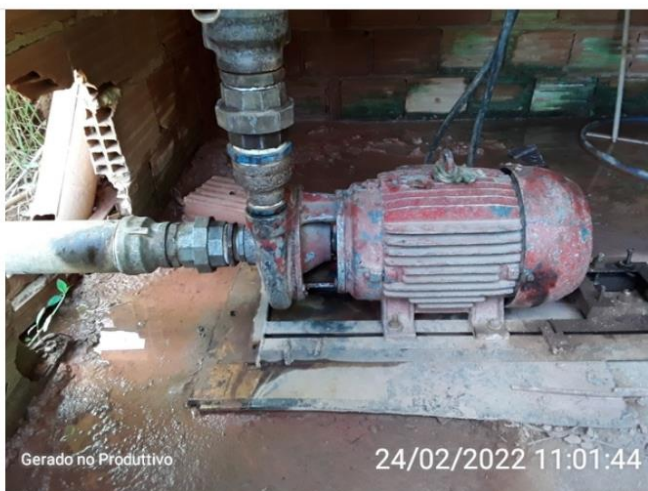
Foram identificados vazamentos no conjunto moto-bomba.

Vazamentos.

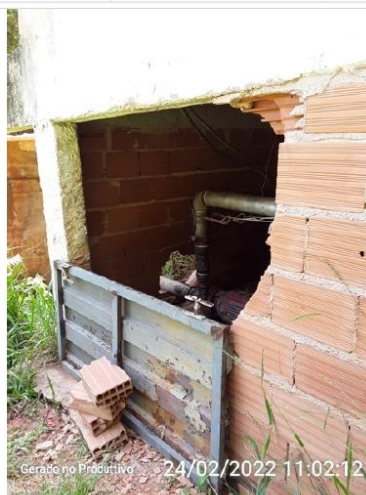
<b>É realizado o controle preventivo das bombas? (Lei Federal 11.445/2007)</b>	Não	
<b>Há medidor ou controlador de pressão na estação de bombeamento ou elevatória? (NBR 12214/20)</b>	Não	
<b>As bombas possuem dispositivo de monitoramento do tempo de funcionamento individual? (PORTARIA Nº 490, DE 22 DE MARÇO DE 2021)</b>	Não	
<b>Há algum sistema de drenagem no piso, para drenar a água de possíveis vazamentos das caixas de gaxetas ou outros vazamentos? ( Ex. Canaletas com grelhas) (NBR 12214/20)</b>	Não	
<b>Observações não identificadas anteriormente?</b>	Sim	Foi verificado que o acesso ao conjunto moto-bomba não esta protegido necessitando melhorias para evitar furtos.

Local de acesso ao conjunto motobomba sem proteção.

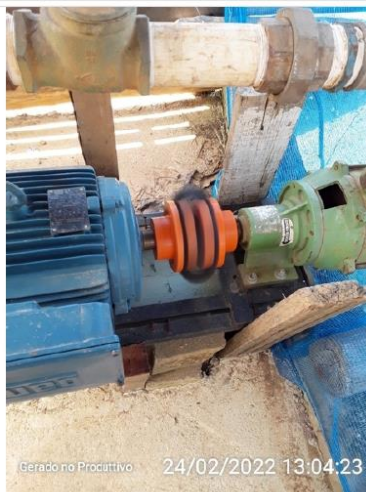
Gerado no Procutivo 24/02/2022 13:04:23  
Conjunto Moto-bomba sem grade de proteção .

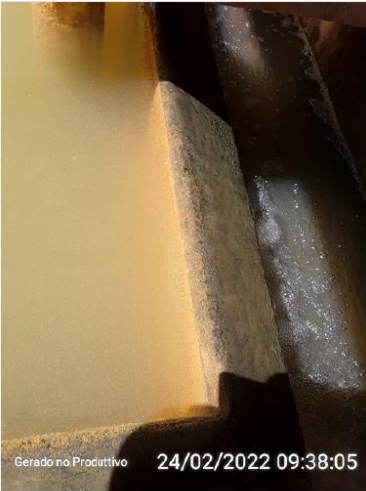
<b>Os filtros estão em boas condições de operação? (Lei Federal 11.445/2007)</b>	Sim	Porém quando é feita a lavagem dos filtros é preciso ser feita a limpeza dos dois ao mesmo tempo, pois falta registro para isolar cada um.

Filtros da ETA.		
<b>O material filtrante está sendo repostado está sendo repostado de acordo com as orientações de projeto? (Verificar individualmente)</b>	Sim	
<b>O lodo gerado na ETA é disposto conforme legislação vigente? (Lei 12.305/2010)</b>	Não	
<b>Há vazamentos nos registros e válvulas? (Lei Federal 11.445/2007)</b>	Sim

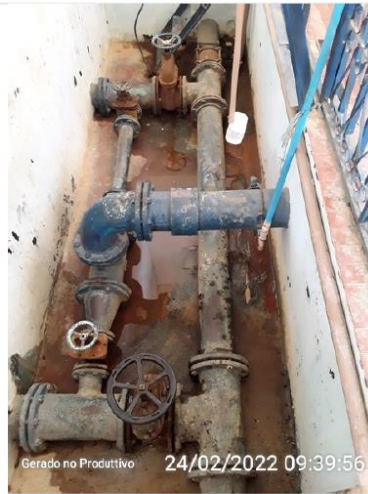
Válvulas com vazamentos.

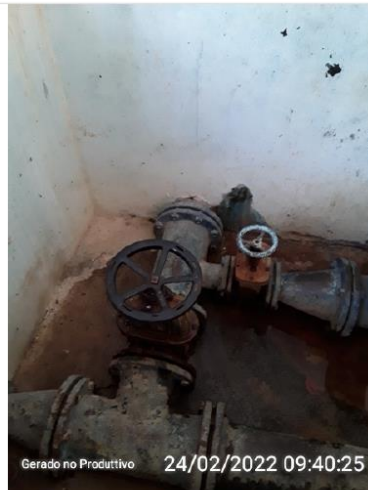
Válvulas com vazamentos.

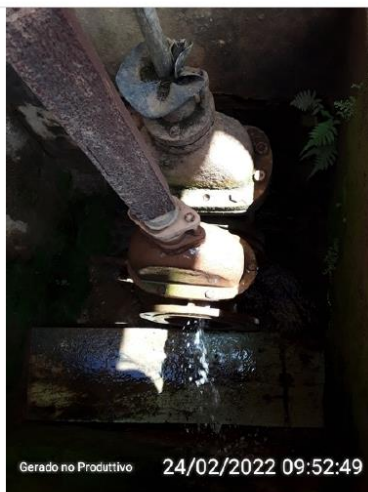
Válvula com vazamentos.

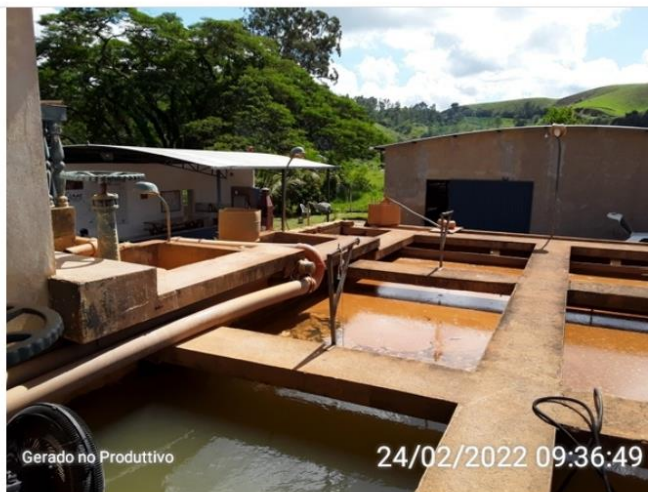
Mas não é suficiente, é necessário melhorias na iluminação noturna.

Iluminação da ETA.

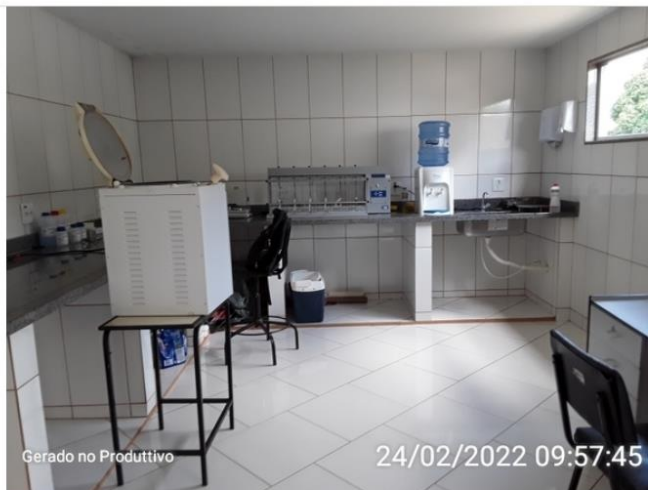
O laboratório possui o equipamento, porém não realizam Jar-Test periódicos.

Jar-test

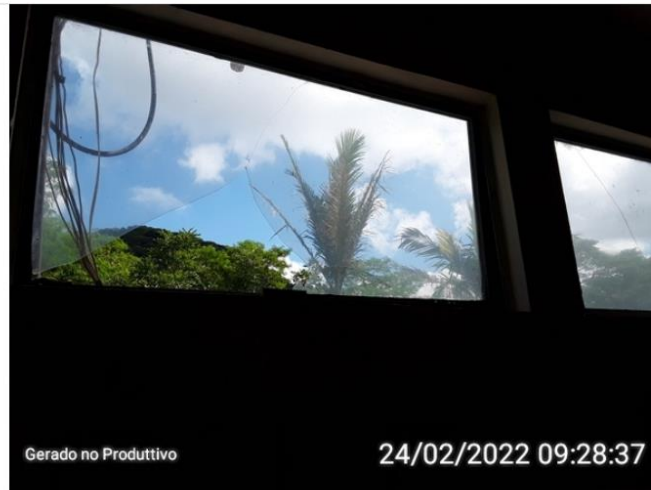
Janela do laboratório físico - químico com o vidro quebrado

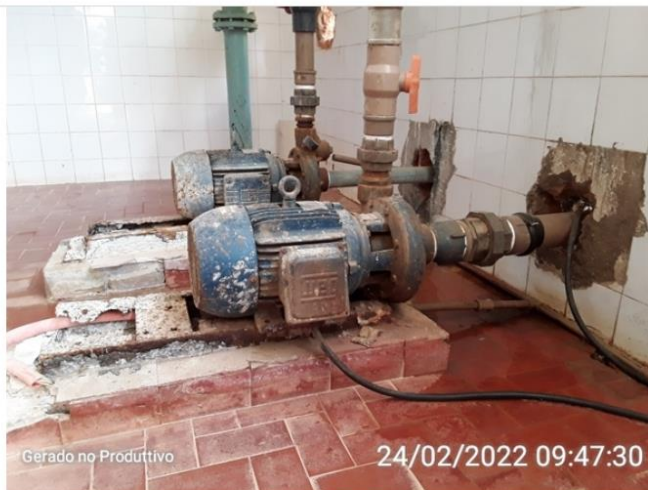
Vazamentos

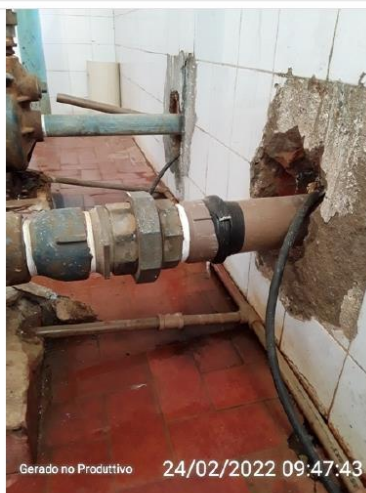
Vazamentos no conjunto moto-bomba

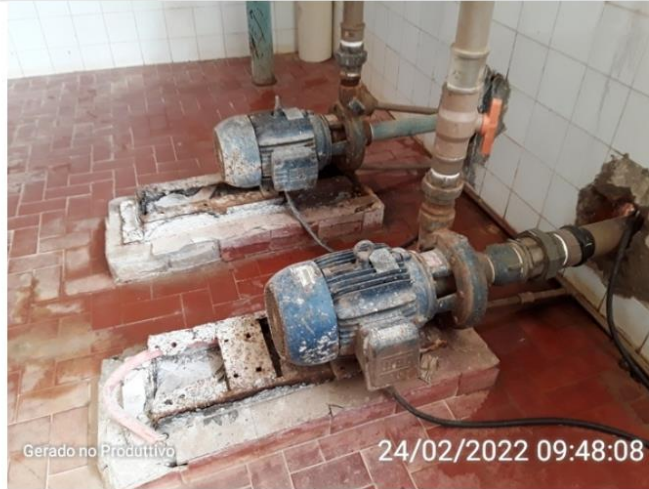
As bases de apoio dos conjuntos motobomba necessitam de reparos.

Estrutura da casa de bombas

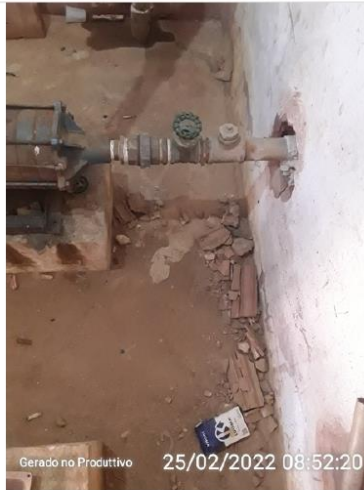
Resíduos de construção dispostos no chão

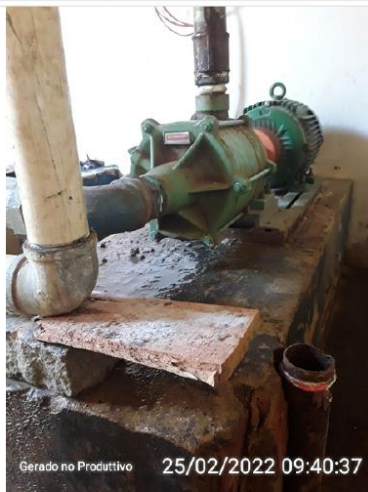
Vazamentos

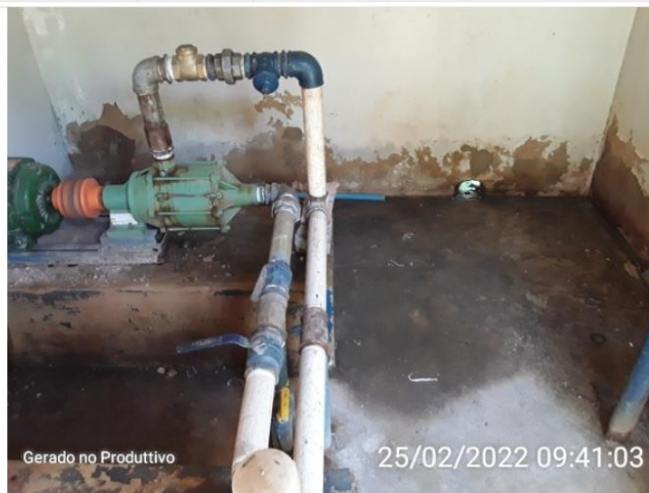
Existe apenas um furo na parede para drenar a água.

Dreno da água

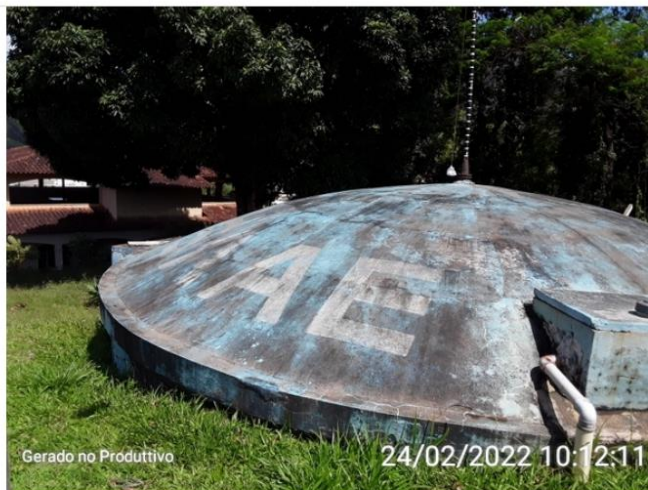
Identificação do reservatório apagada.

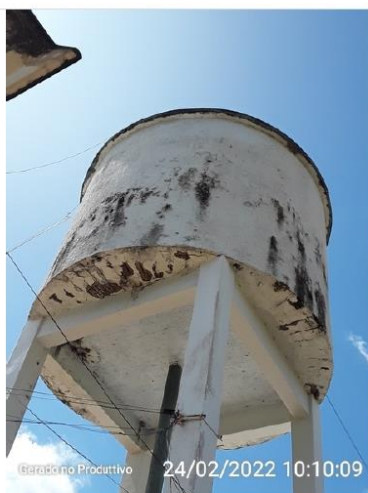
Reservatório com patologias.

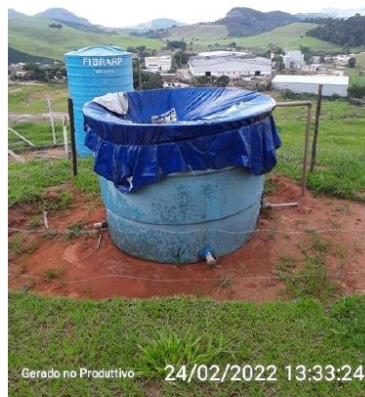
Cobertura do reservatório

A tampa de inspeção possui cadeado ou dispositivo que impeça sua abertura por pessoas não autorizadas? (Lei Federal 11.445/2007)	Não	
A cobertura do reservatório permite o escoamento das águas pluviais e impede a entrada de água, animais e corpos estranhos? (NBR 12217/94)	Não	
O reservatório possui ventilação? (NBR 12217/94)	Não	
Existe estação de cloro no reservatório? (INFORMAÇÃO)	Não	
Há vazamento na estrutura do reservatório? (reservatório, válvula, registro, tubulação, etc) (NBR 12217/94)	Não	
Há infiltração na estrutura do reservatório (reservatório, válvulas, conexões, tubos, etc)? (NBR 12217/94)	Não	
A estrutura aparente do reservatório apresenta boas condições (sem oxidação, sem corrosão, etc) (NBR 12217/94)	Sim	
Há escada para acesso a cobertura? (NBR 12217/94)	Não se aplica	
A cobertura do reservatório está protegida por guarda - corpo? (NBR 12217/94)	Não se aplica	
Observações não identificadas anteriormente (INFORMAÇÃO)	Sim	O reservatório deve ser coberto e protegido de forma adequada.

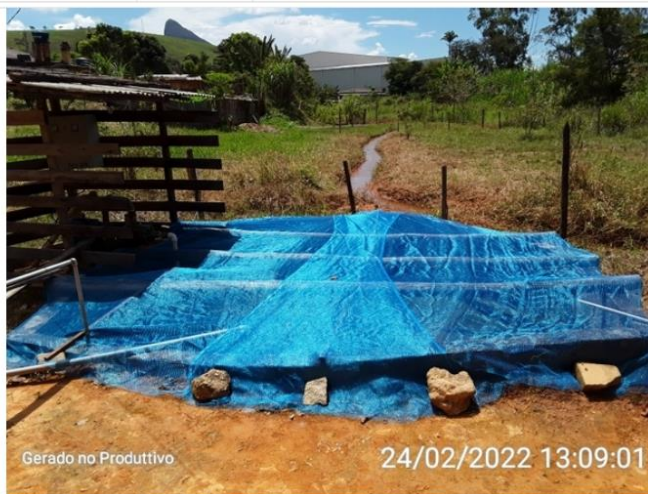
Tampa de proteção inadequada.

peças não autorizadas? (Lei Federal 11.445/2007)	aplica	
A cobertura do reservatório permite o escoamento das águas pluviais e impede a entrada de água, animais e corpos estranhos? (NBR 12217/94)	Não	
O reservatório possui ventilação? (NBR 12217/94)	Não se aplica	
Existe estação de cloro no reservatório? (INFORMAÇÃO)	Não	
Há vazamento na estrutura do reservatório? (reservatório, válvula, registro, tubulação, etc) (NBR 12217/94)	Não	
Há infiltração na estrutura do reservatório (reservatório, válvulas, conexões, tubos, etc)? (NBR 12217/94)	Não	
A estrutura aparente do reservatório apresenta boas condições (sem oxidação, sem corrosão, etc) (NBR 12217/94)	Não	
Há escada para acesso a cobertura? (NBR 12217/94)	Não se aplica	
A cobertura do reservatório está protegida por guarda - corpo? (NBR 12217/94)	Não	
Observações não identificadas anteriormente (INFORMAÇÃO)	Sim	Deve-se realizar melhorias estruturais no reservatório para que haja proteção da água armazenada.
