Relatório Técnico de Fiscalização

Fiscalização de Acompanhamento – R1

Relatório 011/2022

AGÊNCIA REGULADORA INTERMUNICIPAL DOS
SERVIÇOS DE SANEAMENTO DA ZONA DA MATA DE
MINAS GERAIS E ADJACÊNCIAS

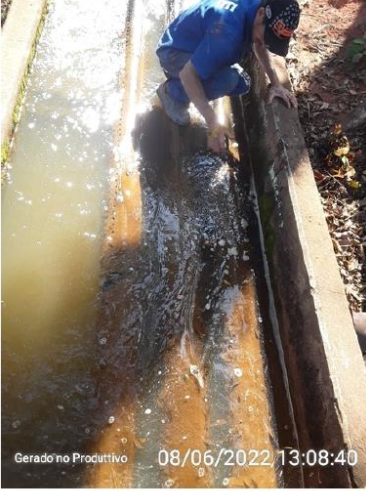
<p>Observações não identificadas anteriormente?</p>	<p>Sim</p> <p>Há um pequeno barramento no manancial, depois a água é direcionada para um desarenador e segue para a adutora de água bruta. Destaca-se que a adutora possui trechos com tubos em amianto e outros em pvc. A adutora é muito antiga, há vazamentos em diversos pontos e rompimentos com frequência.</p>

<p>Limpeza das tubulações no desarenador</p>

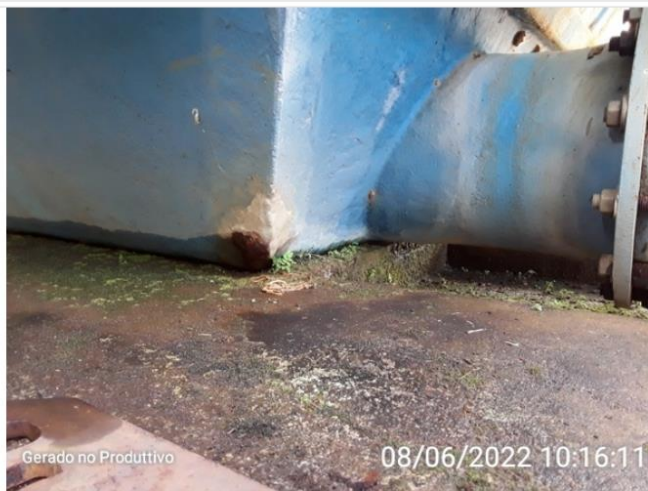
Vazamento na estrutura da ETA

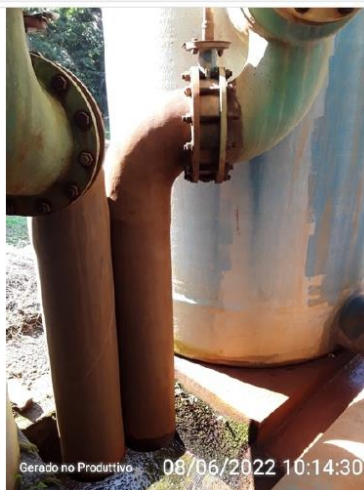
Vazamento nos registros

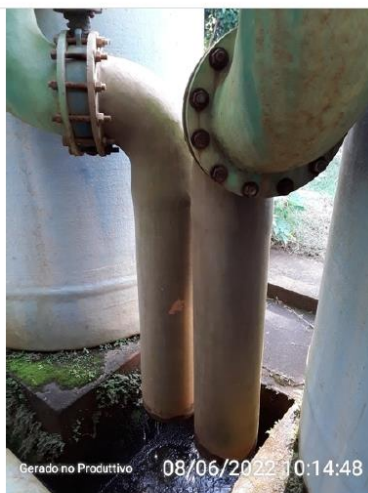
Vazamento nos registros

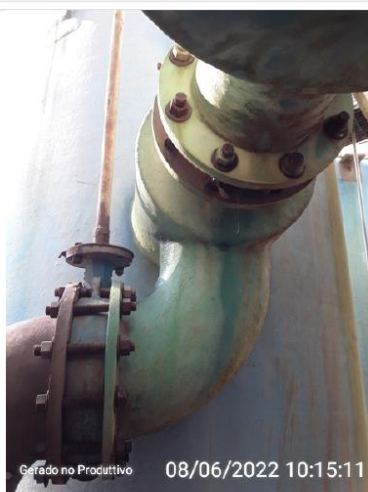
Vazamento no registro

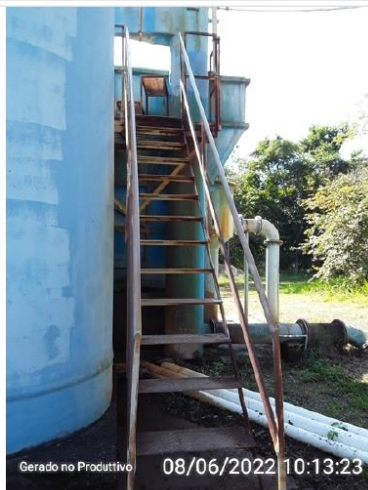
A partes das estruturas que estão corroídas e outra que estão em processo de oxidação.

Escada da ETA

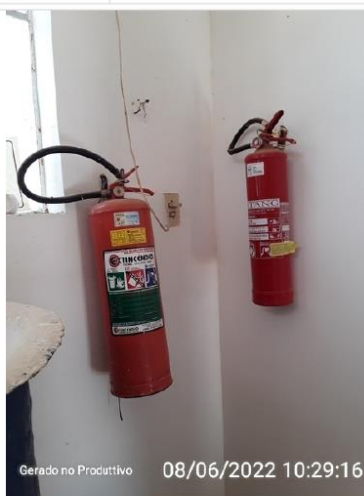
Extintores de incêndio

A validade do extintor está em dia? (NR 10 e NR 23)	Não	
Existem chuveiros de emergência? (NBR 12216/92)	Não	
Os operadores possuem EPIs (óculos,

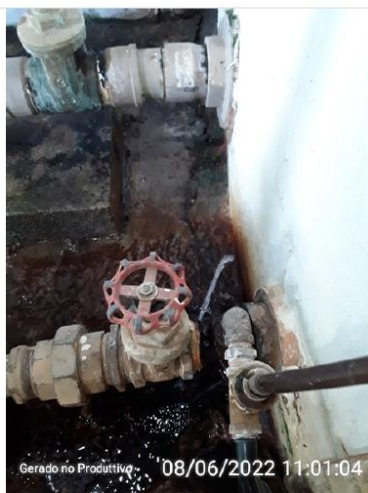
Vazamento

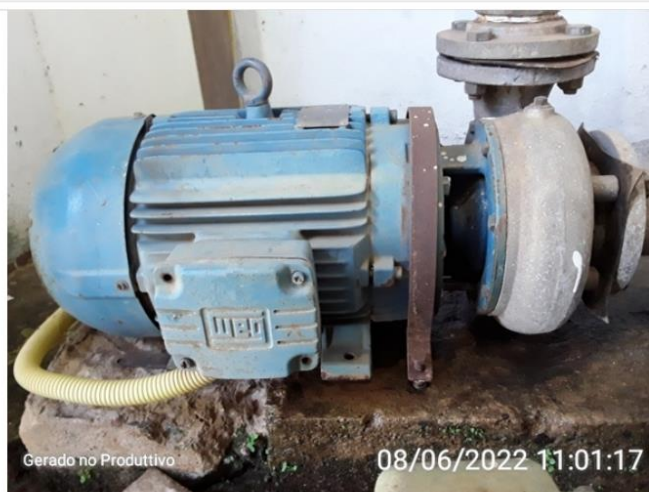
Vazamento

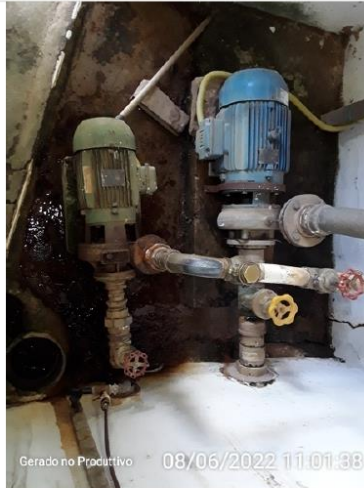
É realizado o controle preventivo das bombas? (Lei Federal 11.445/2007)	Não	
Há medidor ou controlador de pressão na estação de bombeamento ou elevatória? (NBR 12214/20)	Não	
As bombas possuem dispositivo de monitoramento do tempo de funcionamento individual? (PORTARIA Nº 490, DE 22 DE MARÇO DE 2021)	Não	
Há algum sistema de drenagem no piso, para drenar a água de possíveis vazamentos das caixas de gaxetas ou outros vazamentos? (Ex. Canaletas com grelhas) (NBR 12214/20)	Não

Piso da casa de bombas

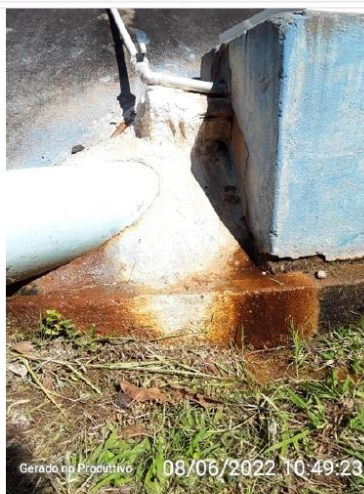
Vazamento no reservatório

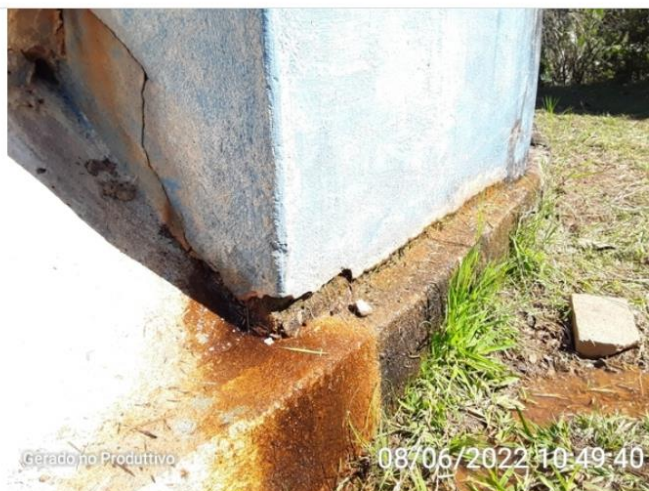
Vazamento no reservatório

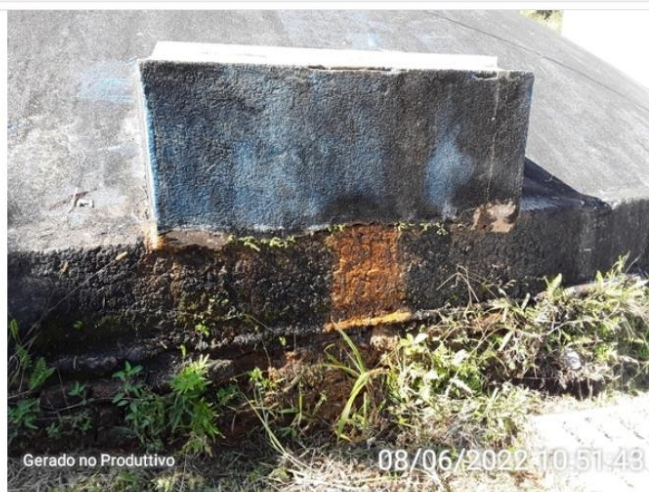
Vazamento no reservatório

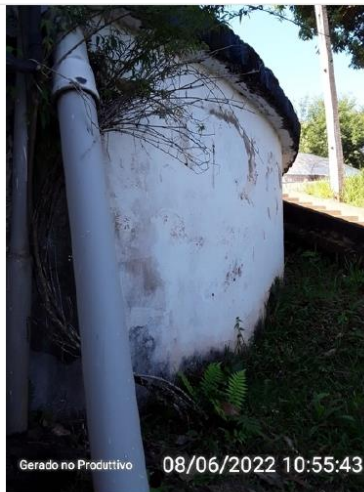
Patologias da estrutura

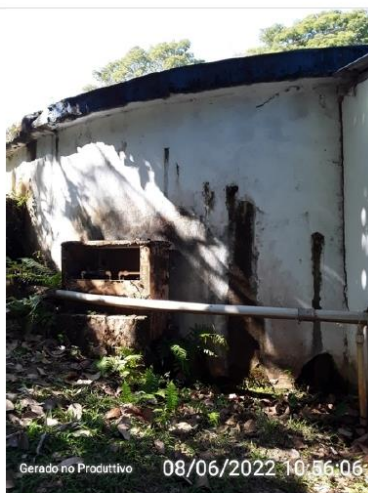
Patologias da estrutura

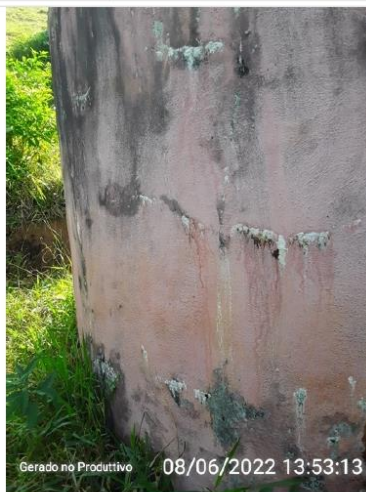
Patologia na estrutura do reservatório

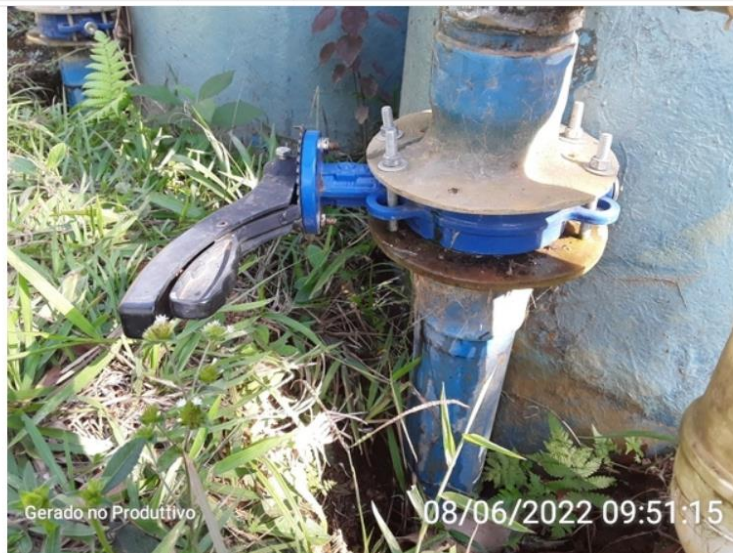
Válvulas com vazamento.

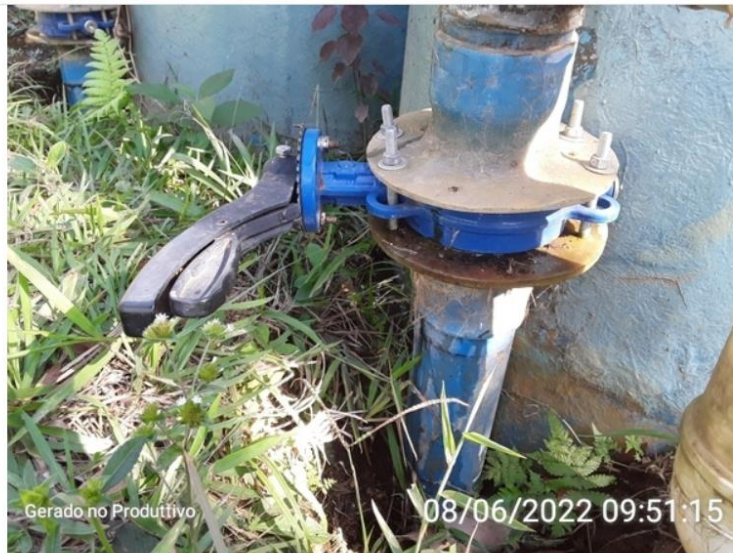
Vazamentos nas válvulas.

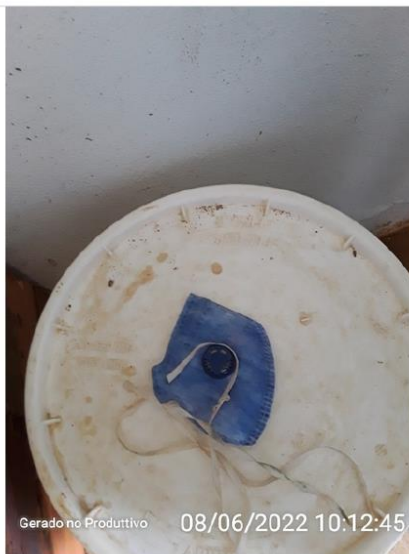
EPI's em mal estado de conservação.

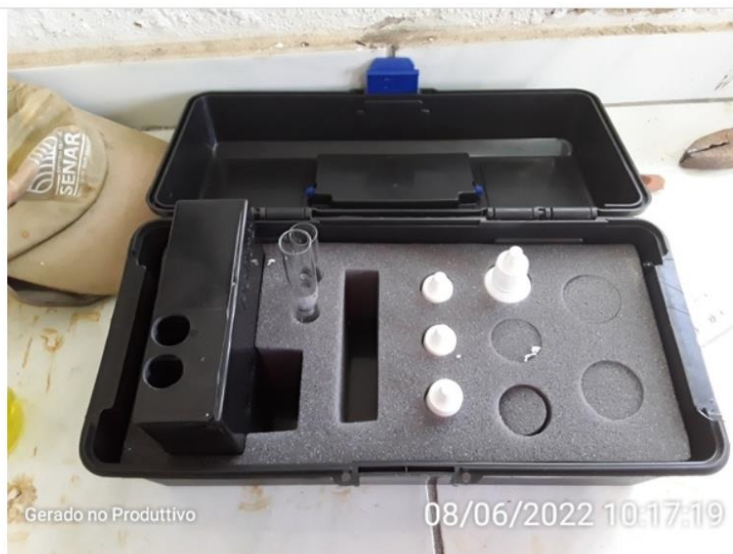
O operador realiza apenas a análise de Cloro, com o Kit Clorador. Eles possuem o Clorímetro porém o operador não realiza análise no equipamento.

Clorímetro.

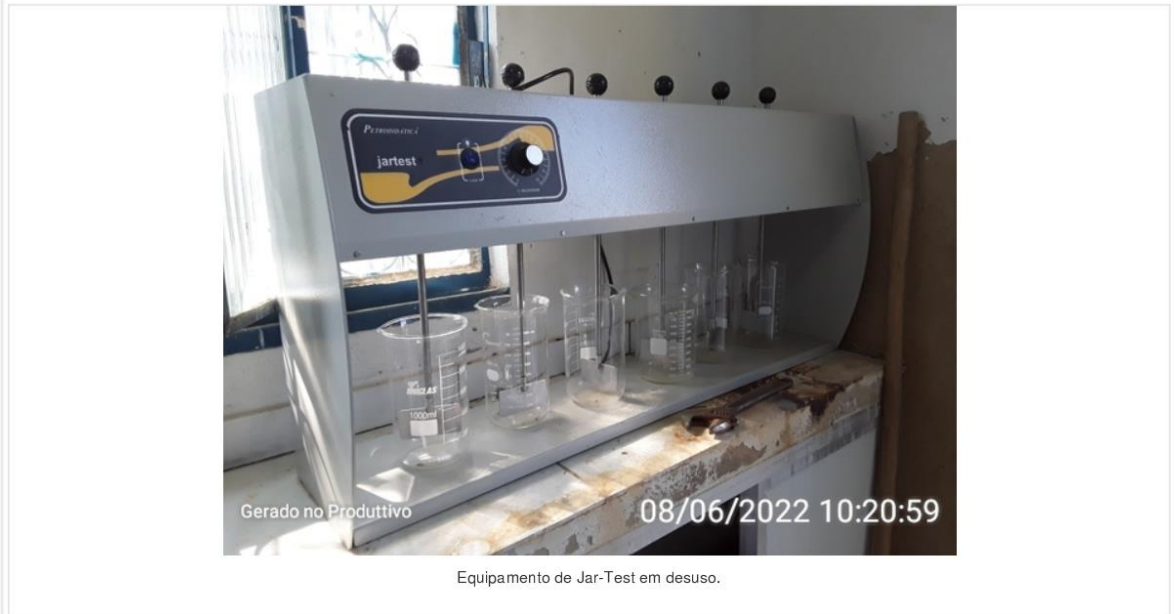
Equipamento de Jar-Test em desuso.

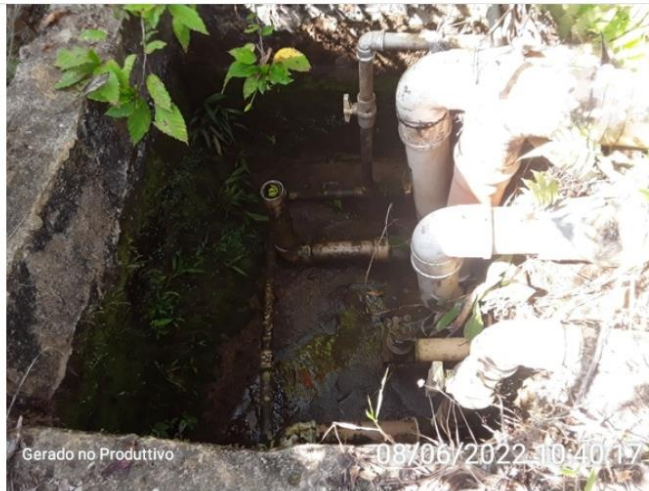
Descarga de fundo dos reservatórios apresentando vazamentos aparentes.

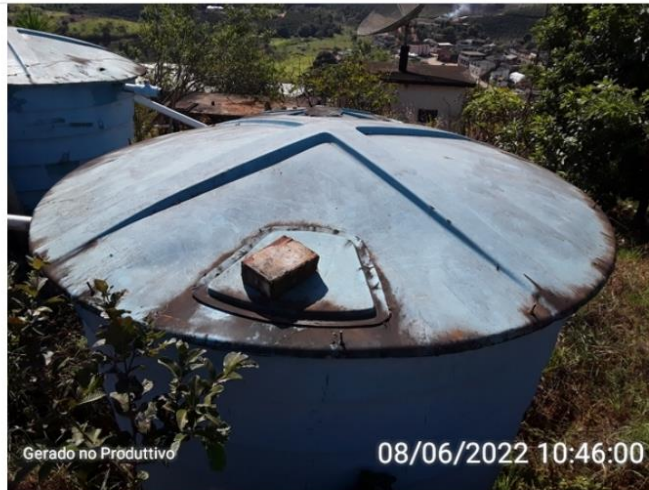
<p>O reservatório possui tampas de inspeção em boas condições? (NBR 12217/94)</p>	<p>Não</p>	<p>Os reservatórios não possuem tampas com boas condições.</p>
---	------------	--

Tampa de inspeção reservatório B.

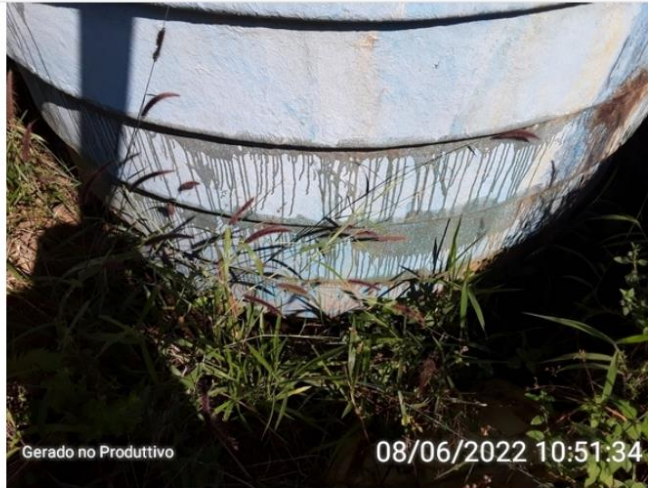
Vazamento na parte inferior

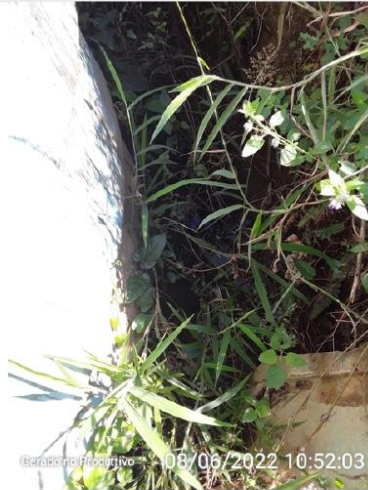
Vazamentos.

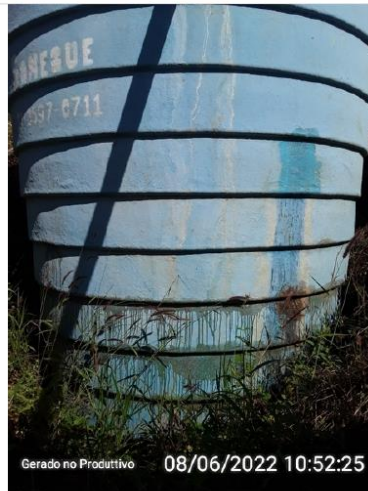
Vazamentos nas estruturas dos reservatórios.

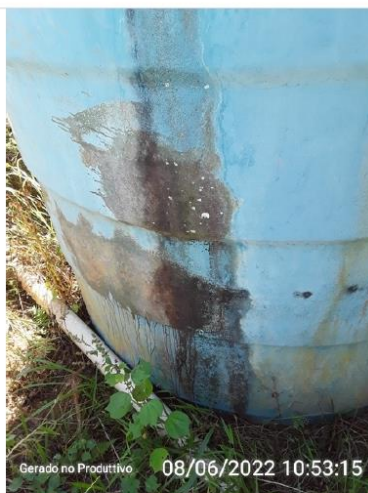
Reservatório com infiltração.

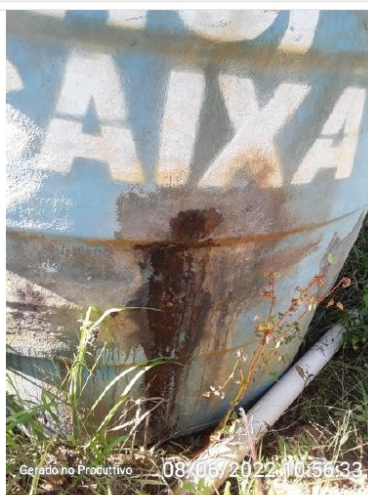
Estruturas dos reservatórios com infiltrações.

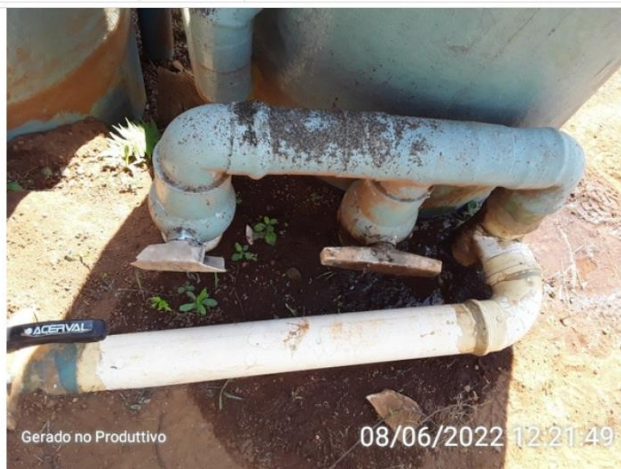
Vazamento na estrutura dos decantadores.

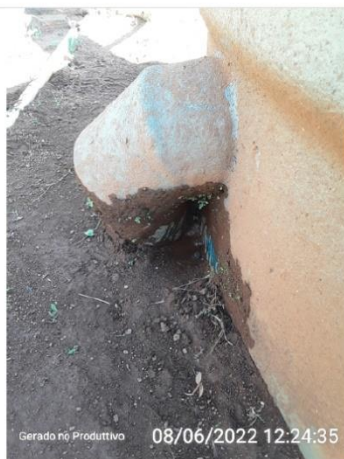
Vazamento na estrutura dos decantadores.

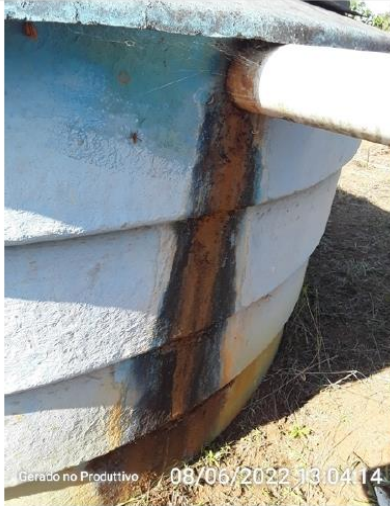
Oxidação da estrutura com vazamentos de água.

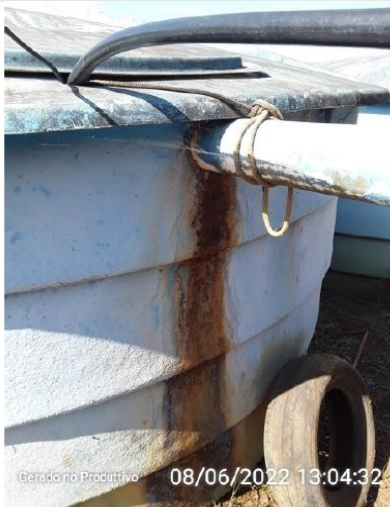
Encaixe da Tubulação com vazamento.

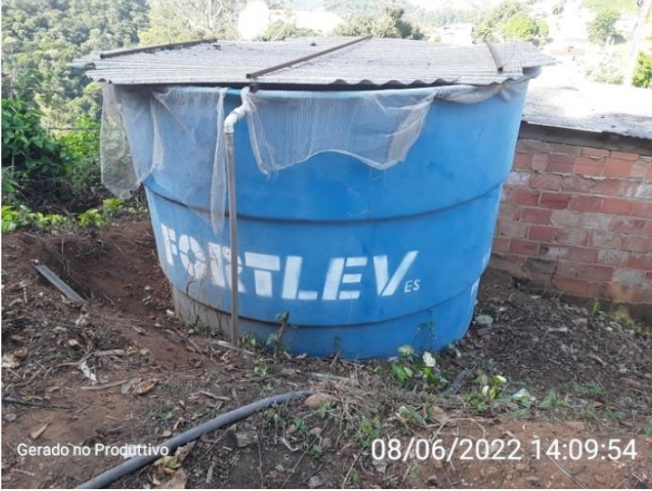
<p>Gerado no Produtivo 08/06/2022 14:09:54</p> <p>Acesso ao reservatório sem escadas.</p>		
A cobertura do reservatório está protegida por guarda - corpo? (NBR 12217/94)	Não	
Observações não identificadas	Sim	O reservatório esta situado na rua e possui uma tampa improvisada e sem
