RELATÓRIO DA FISCALIZAÇÃO - ACOMPANHAMENTO

ABRE CAMPO – MG

ABRIL/2021

SISTEMA AUTÔNOMO DE ÁGUA E ESGOTO DE ABRE CAMPO

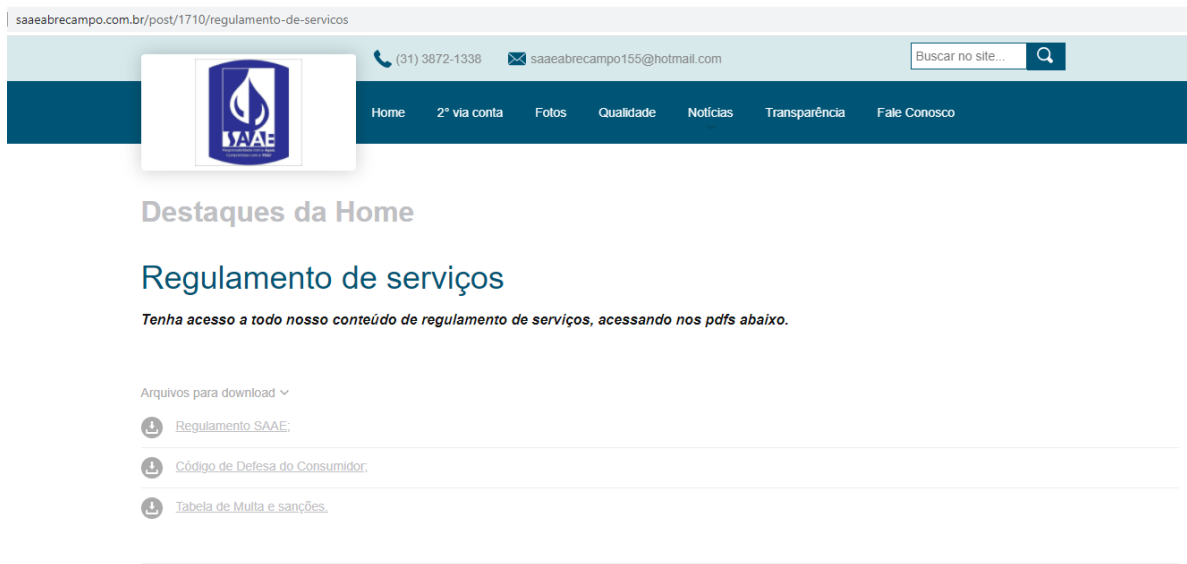
Figura 4 – Regulamento de serviços - Site

O regulamento de serviços?	Sim, contudo o modelo disponibilizado no site da autarquia encontra-se com o nome do Município de Mariana	Art. 36 - Decreto 7.217/2010
----------------------------	---	------------------------------

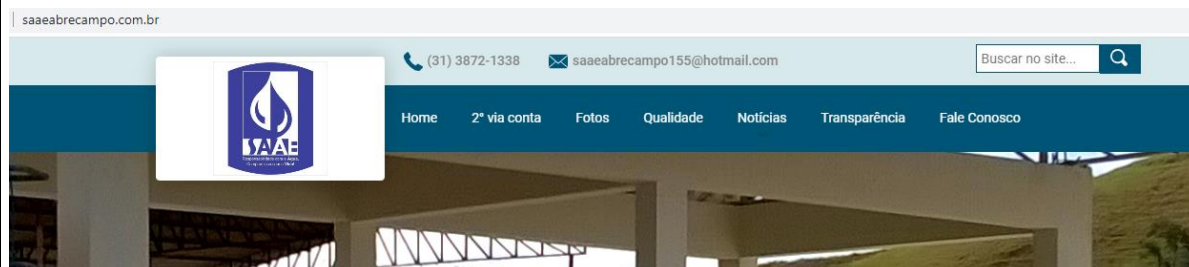
Figura 7 – 2ª via da conta - Site

Indicação dos documentos e requisitos necessários ao pedido de ligação de abastecimento de água ou esgotamento sanitário?	Não	Regulamento de prestação de serviços
Opção para obtenção de segunda via de fatura por meio eletrônico?	Sim	Regulamento de prestação de serviços

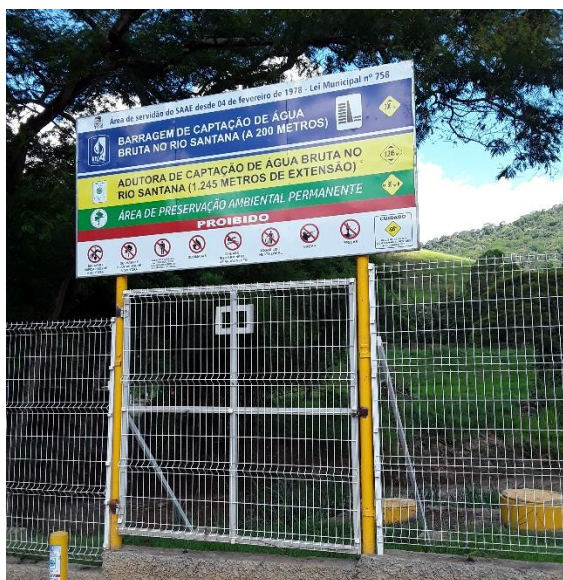
Figura 11 – Identificação da captação

Pergunta	Resposta	Referência
Nome do manancial	Rio Santana	Informação
Possui identificação?	Sim	Lei Federal 11.445/2007

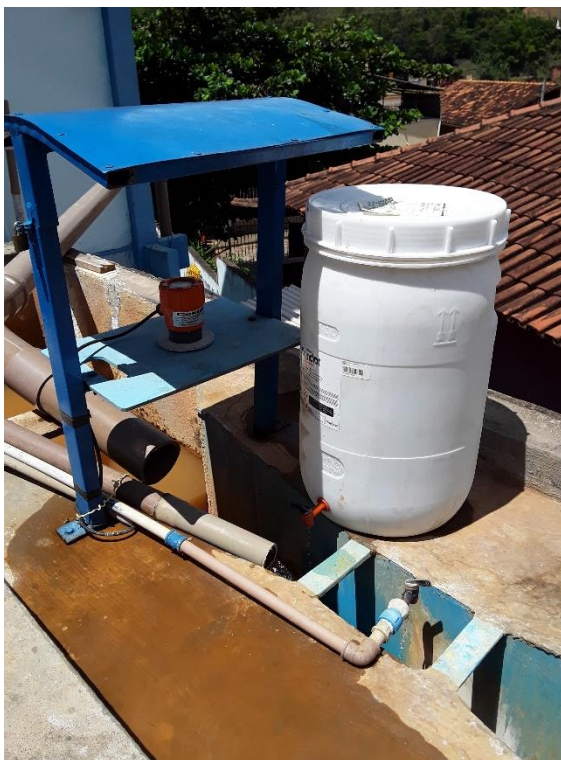
Figura 13 - Macromedição

ETA		
Pergunta	Resposta	Referência
A ETA possui bom acesso?	Sim	NBR 12216/92
A área está devidamente identificada?	Sim	NBR 12216/92
Figura 12 - ETA		
A área está devidamente cercada e protegida?	Sim	NBR 12216/92
Está licenciada?	Não foi disponibilizado documento com a comprovação	DN Copam nº 217 /2017
Possui Técnico responsável?	Sim, contudo durante a fiscalização estava em período de transição de profissionais	Portaria de consolidação nº5/2017 - MS
Tipo de Tratamento	Convencional	Informação
Operações e processos unitários aplicados ao tratamento de água de abastecimento	Coagulação, floculação, decantação, filtração, desinfecção e fluoretação	Informação
Vazão do projeto (L/s)	50	Informação
Vazão média de operação (L/s)	25	Informação
Tempo de funcionamento (h/dia)	22	Informação
Há instrumentos de medição de vazão na entrada do tratamento?	Sim	NBR 12215 - 1/2017

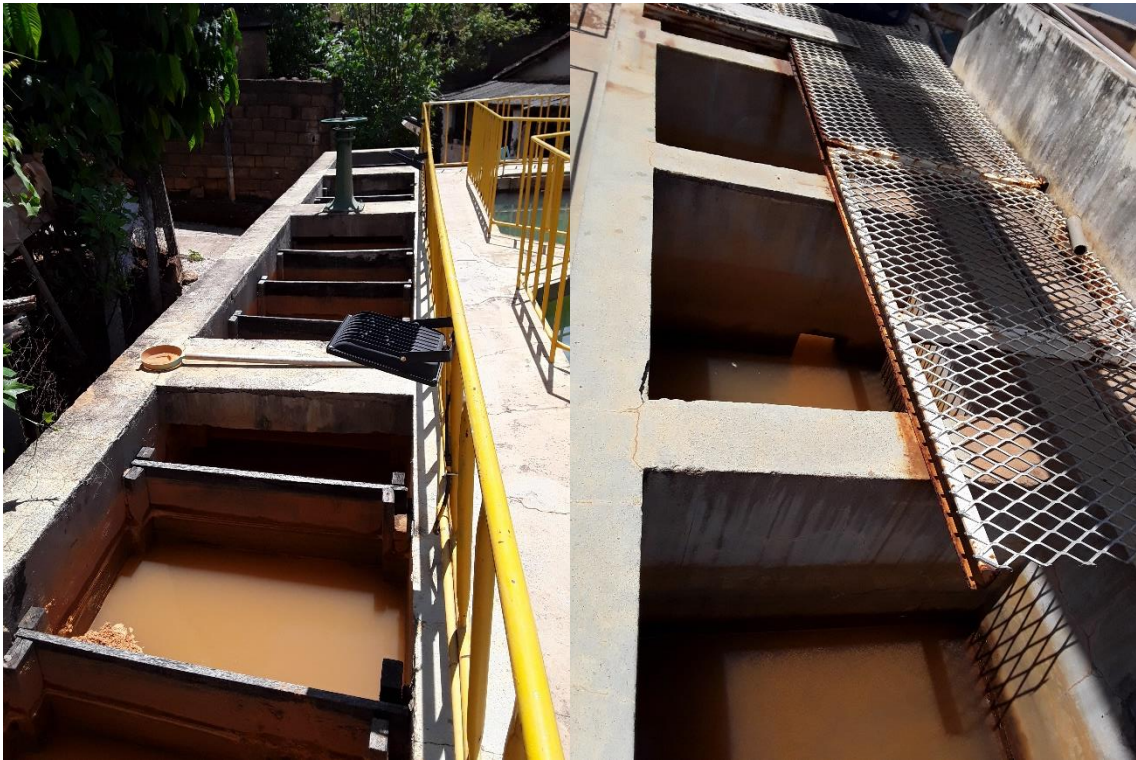
Figura 14 - Floculadores

Há instrumentos de medição de vazão na saída do tratamento?	Não	NBR 12215 - 1/2017
Existe manutenção preventiva dos equipamentos de dosagem?	Não	NBR 12216/92
Há pré-cloração?	Não	Informação
Correção de pH?	Sim	Informação
Qual o Coagulante usado?	Sulfato de alumínio	Informação
Usa carvão ativado?	Não	Informação
Quantos floculadores estão instalados?	4	Informação
Quantos floculadores estão em operação?	4	Informação

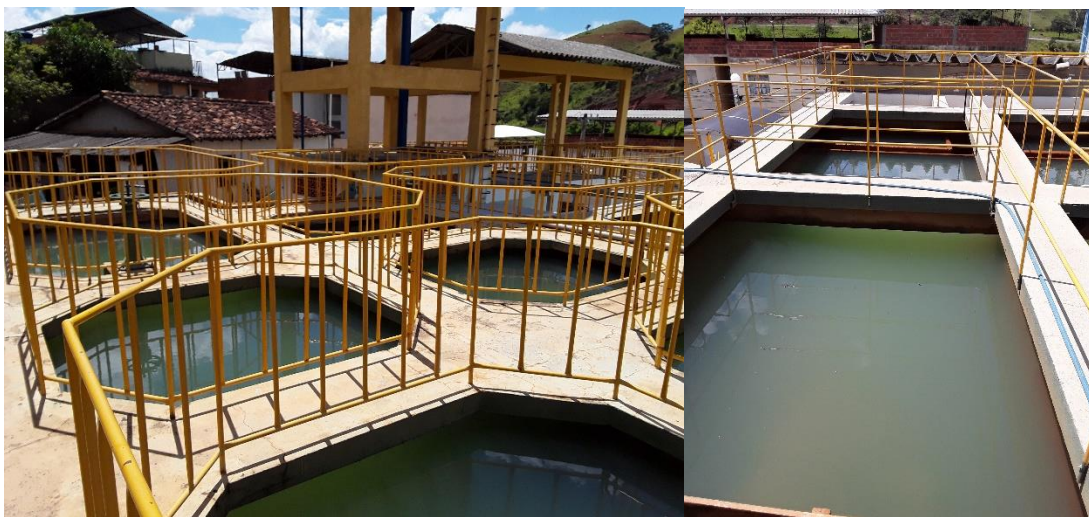
Figura 15 - Decantadores

A formação de flocos é visível?	Sim	Informação
Tipo de decantação	Convencional	Informação
Quantos decantadores estão instalados?	4	Informação
Quantos decantadores estão em operação?	4	Informação

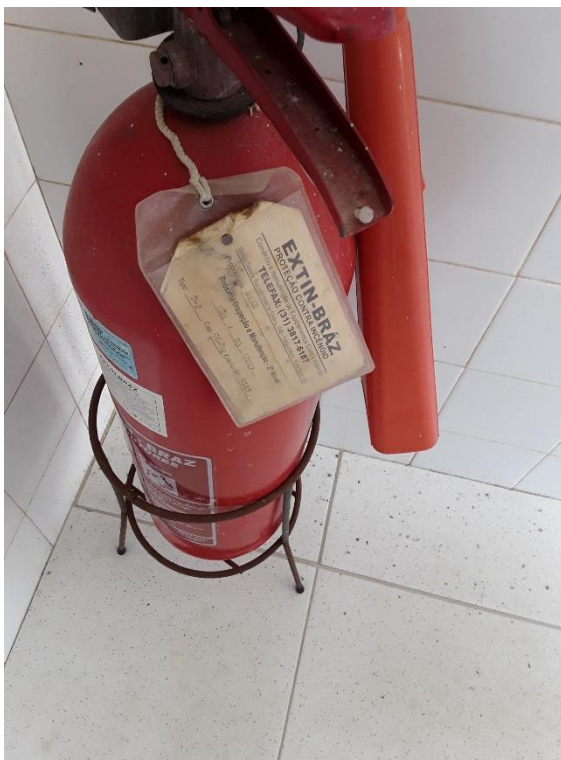
Figura 18 – Extintor de incêndio

É aplicado o processo de fluoretação?	Sim	Lei Federal 6.050/1974
Existem locais sem guarda-corpos ou escadas adequadas?	Não	Art. 5.21.1 da NBR 12216/1992
Escadas e guarda-corpos existentes estão em boas condições?	Sim	Art. 5.21.1 da NBR 12216/1992
As condições gerais de higiene e segurança são adequadas?	Sim	NBR 13035/1993 e Art. 5.21 da NBR 12216/1992
Existe boa iluminação noturna?	Sim	NR 22
Existem normas técnicas de segurança escritas ou ilustradas disponíveis na ETA?	Não	NR 26
Há capacitação e atualização técnica de todos os profissionais que atuam de forma direta no fornecimento e controle da qualidade da água para consumo humano?	Sim, a última capacitação foi realizada no ano de 2019. Em 2020 devido a pandemia, não houve capacitação	Portaria de consolidação nº5/2017 - MS
Existem extintores de incêndio?	Sim	NR 10 e NR 23
Estão dentro da validade?	Não	NR 10 e NR 23

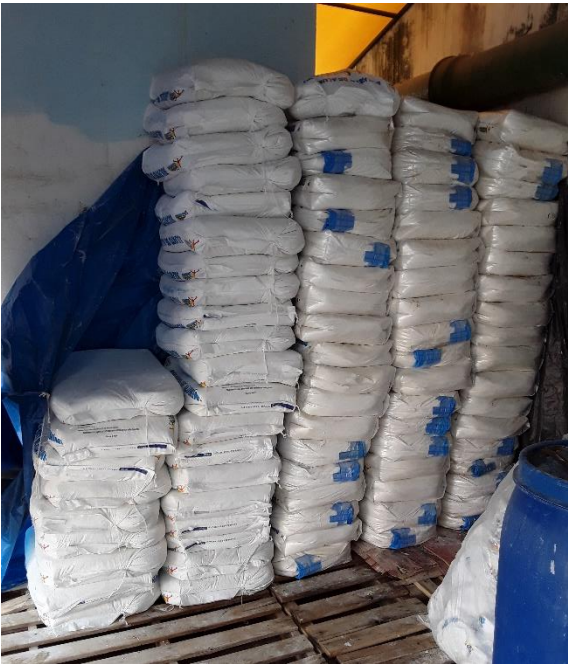
O sulfato de alumínio é fornecido em sacos ou a granel?	Sacos	INFORMAÇÃO
<p>Figura 21 – Armazenamento do sulfato de alumínio</p>

Caso seja em sacos, estão sobre estrados de madeira?	Sim	NBR 12216/92
As condições de limpeza da casa de química são boas?	Sim	NBR 12216/92
Há sala para dosagem dos produtos químicos?	Não há uma sala, mas cada produto químico possui seu local de dosagem	NBR 12216/92
<p>Figura 22 – Preparação e dosagem do sulfato de alumínio</p>

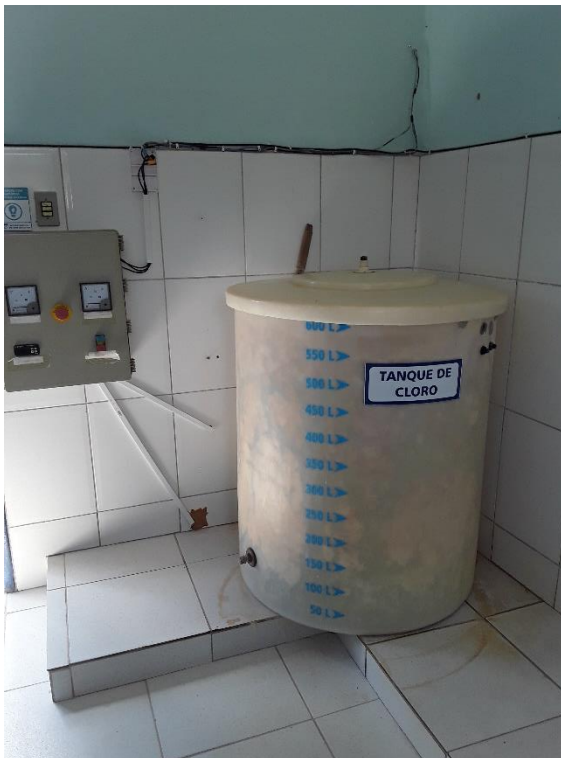
Figura 23 – Tanque de Cloro

Há sala para dosagem do cloro?	Não há uma sala, mas há	NBR 12216/92

um espaço específico para a dosagem

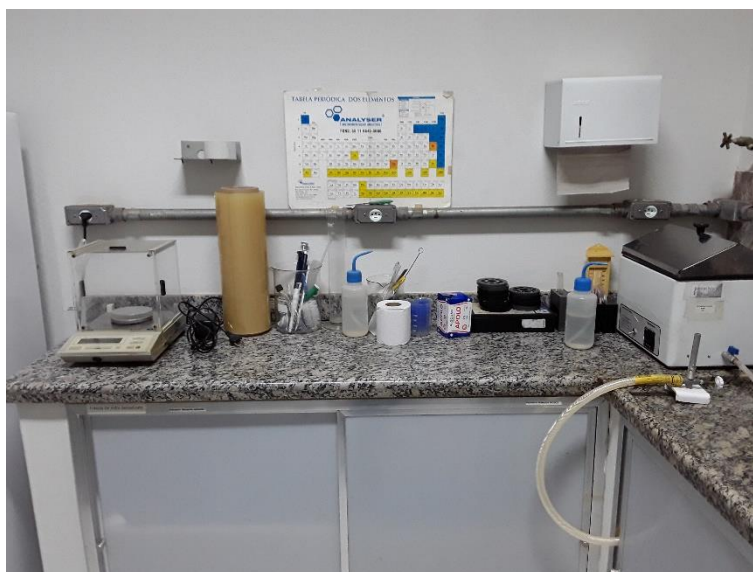
Figura 26 – Bancada do laboratório microbiológico

Quais das análises listadas abaixo são feitas no laboratório próprio?	E.coli, coliformes totais e bactéria heterotrófica	INFORMAÇÃO
Em caso negativo, quem complementa?	Laboratório terceirizado	INFORMAÇÃO
Quais das análises listadas abaixo são feitas por outros laboratórios?	E.coli quantitativo, cianobactérias, trimestrais e semestrais	INFORMAÇÃO
Possui extintor de incêndio?	Sim	NR 10 e NR 23
Está dentro do prazo de validade?	Não	NR 10 e NR 23
O laboratório possui bancadas, pias e demais condições de infraestrutura adequadas para a realização das análises?	O laboratório apresenta boa estrutura, mas destaca-se a necessidade de troca ou reforma dos armários sob as bancadas do laboratório físico-químico	NBR 12216/92

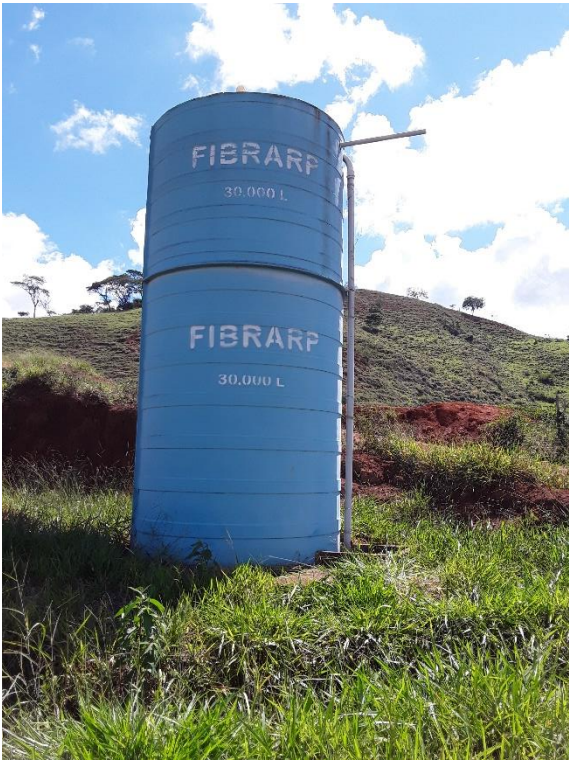
Identificação	Esplanada II	
Figura 31 – Reservatório Esplanada II

Tipo	Apoiado	INFORMAÇÃO
Material	Fibra	INFORMAÇÃO
Capacidade de reservação	30	INFORMAÇÃO
Compartimentação (nº de câmaras)	1	INFORMAÇÃO
Condições apresentadas	Apresenta boas condições	INFORMAÇÃO
Placas de identificação?	Não	Lei Federal 11.445/2007
A área do reservatório está cercada?	Não	Lei Federal 11.445/2007
Proteção?	Não	Lei Federal 11.445/2007
Realiza limpeza dos reservatórios?	Não	Lei Federal 11.445/2007

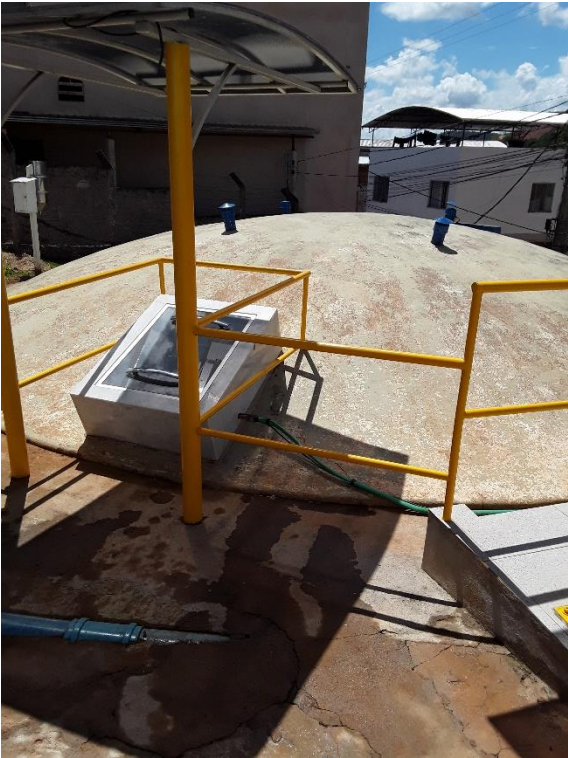
Identificação	ETA	
Figura 32 – Reservatório ETA

Tipo	Apoiado	INFORMAÇÃO
Material	Concreto	INFORMAÇÃO
Capacidade de reservação	200	INFORMAÇÃO
Compartimentação (nº de câmaras)	1	INFORMAÇÃO
Condições apresentadas	Necessidade de verificação das condições da estrutura	INFORMAÇÃO
Placas de identificação?	Sim	Lei Federal 11.445/2007
A área do reservatório está cercada?	Sim	Lei Federal 11.445/2007
Proteção?	Sim	Lei Federal 11.445/2007
Realiza limpeza dos reservatórios?	Sim	Lei Federal 11.445/2007
Realiza limpeza da área do reservatório?	Sim	Lei Federal 11.445/2007
Qual a periodicidade?	Demanda	INFORMAÇÃO
Possui drenagem das águas Pluviais?	Não	NBR 12217
Estrutura de controle e medição de vazão na entrada e/ou saída do reservatório?	Não	NBR 12217
Existe fechamento de válvula na entrada do reservatório?	Sim	NBR 12217
Existe fechamento de válvula na saída do reservatório?	Sim	NBR 12217
Em relação a segurança das pessoas, nos reservatórios elevados há guarda-corpos	Sim	NBR 12217

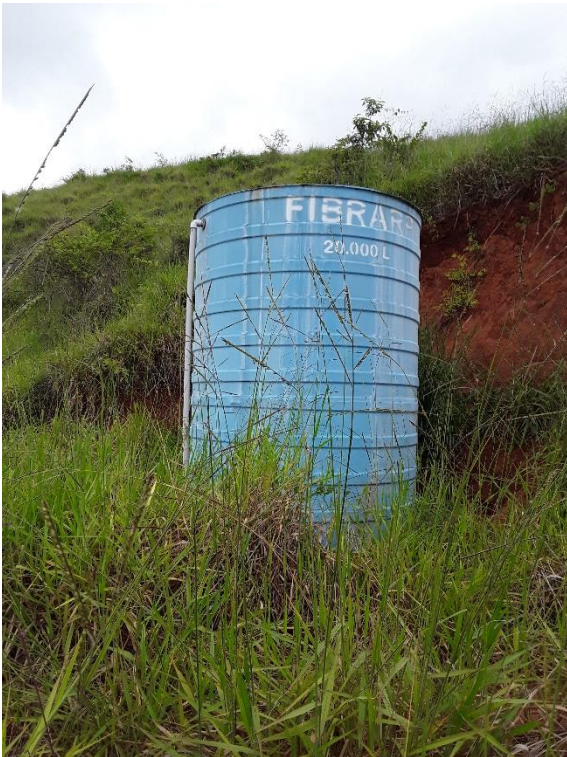
Identificação	Alvorada	
Figura 36 – Reservatório Alvorada

Tipo	Apoiado	INFORMAÇÃO
Material	Fibra	INFORMAÇÃO
Capacidade de reservação	20	INFORMAÇÃO
Compartimentação (nº de câmaras)	1	INFORMAÇÃO
Condições apresentadas	Apresenta boas condições	INFORMAÇÃO
Placas de identificação?	Não	Lei Federal 11.445/2007
A área do reservatório está cercada?	Não	Lei Federal 11.445/2007
Proteção?	Não	Lei Federal 11.445/2007
Realiza limpeza dos reservatórios?	Não	Lei Federal 11.445/2007
Realiza limpeza da área do reservatório?	Não	Lei Federal 11.445/2007
Qual a periodicidade?	-	INFORMAÇÃO
Possui drenagem das águas Pluviais?	Não	NBR 12217
Estrutura de controle e medição de vazão na entrada e/ou saída do reservatório?	Não	NBR 12217

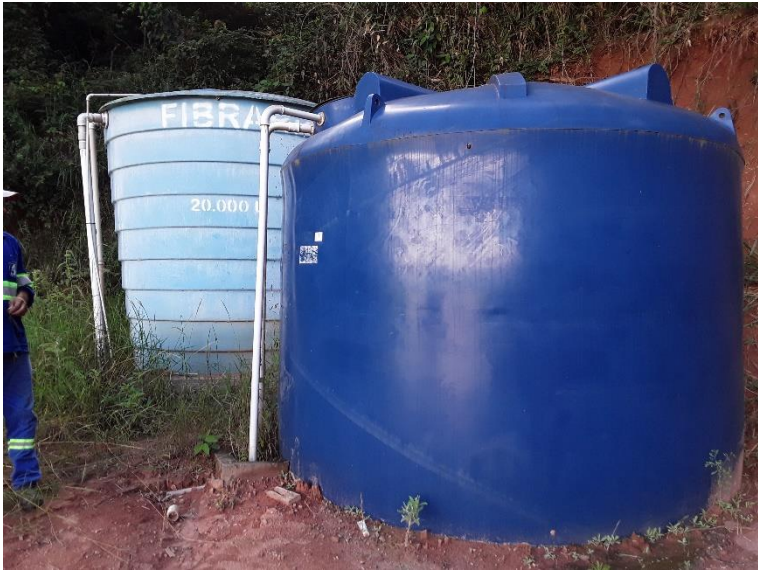
Identificação	Bom Clima/Moura	
Figura 39 – Reservatórios Bom Clima/Moura

Tipo	Fibra / Polietileno	INFORMAÇÃO
Material	Apoiado	INFORMAÇÃO
Capacidade de reservação	20+20	INFORMAÇÃO
Compartimentação (nº de câmaras)	1	INFORMAÇÃO
Condições apresentadas	Apresentam boas condições	INFORMAÇÃO
Placas de identificação?	Não	Lei Federal 11.445/2007
A área do reservatório está cercada?	Não	Lei Federal 11.445/2007
Proteção?	Não	Lei Federal 11.445/2007
Realiza limpeza dos reservatórios?	Não	Lei Federal 11.445/2007
Realiza limpeza da área do reservatório?	Sim	Lei Federal 11.445/2007
Qual a periodicidade?	Demanda	INFORMAÇÃO
Possui drenagem das águas Pluviais?	Não	NBR 12217
Estrutura de controle e medição de vazão na entrada e/ou saída do reservatório?	Não	NBR 12217
Existe fechamento de válvula na entrada do reservatório?	Sim	NBR 12217
Existe fechamento de válvula na saída do reservatório?	Sim	NBR 12217
Existe tubo extravasor?	Sim	NBR 12217

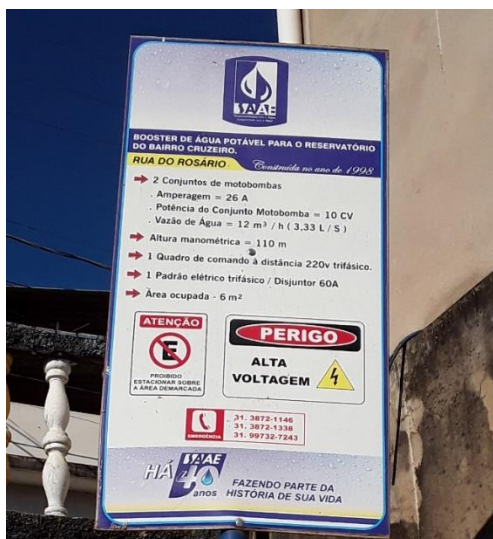
Figura 41 – Booster Cruzeiro

O acesso a sala de bombas está situado acima da cota máxima de inundação?	Sim	NBR 12214/92
Macromedidor	Não	NBR 12214/92
Existe extintor no local?	Não	NBR 12214/92
A validade do extintor está em dia?	-	NBR 12214/92
A EE permite livre circulação de operadores?	Não	NBR 12214/92
Existe boa iluminação na EE, inclusive natural?	Não	NBR 12214/92
A EE permite livre circulação de ar?	Não	NBR 12214/92
Há acesso para manutenção?	Sim	NBR 12214/92
Existe iluminação para trabalhos noturnos?	Sim	NBR 12214/92
Quais condições aparentes dos quadros e cabos elétricos?	Aparentemente boas	Lei Federal 11.445/2007
Existe conjunto moto-bomba reserva?	Sim	NBR 12214

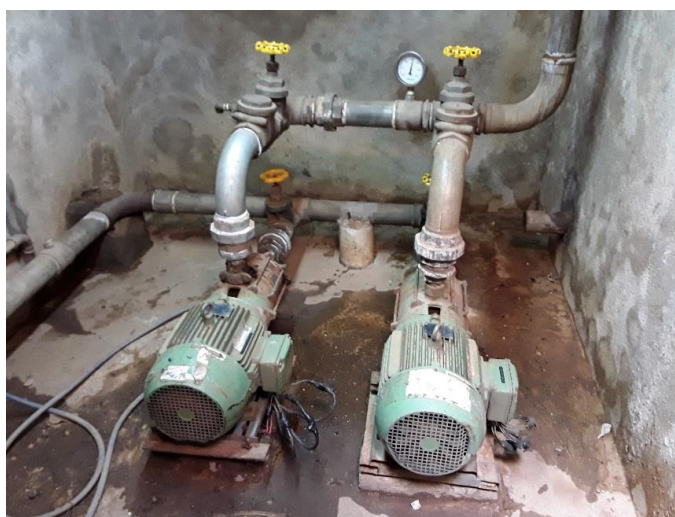
Figura 42 – Conjuntos motobomba - Cruzeiro

Vazão (m³/h)(1)	12	INFORMAÇÃO
Altura manométrica (mca)(1)	110	INFORMAÇÃO

Identificação	Cruzeiro	
Potência (CV)(1)	10 cv	INFORMAÇÃO
Existe facilidade para retirada e instalação de bombas?	Não	NBR 12214
Existem vazamentos aparentes?	Sim, no registro	Lei Federal 11.445/2007
Figura 43 – Registro - Cruzeiro

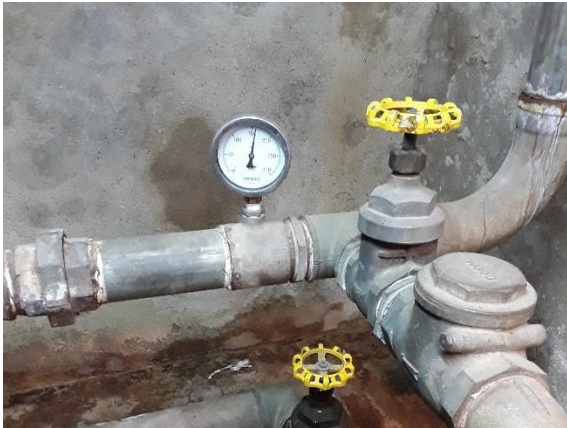
Há controle preventivo das bombas?	Sim	Lei Federal 11.445/2007
A drenagem de gaxetas é adequada?	Sim	NBR 12214
As bombas possuem manômetro individual?	Sim	NBR 12214
Figura 44 – Manômetro - Cruzeiro

As bombas possuem horímetro individual?	Sim	INFORMAÇÃO
Existem dispositivos de controle e proteção elétrica?	Sim	NBR 12214
Observações	Necessidade de melhoria no sistema de drenagem

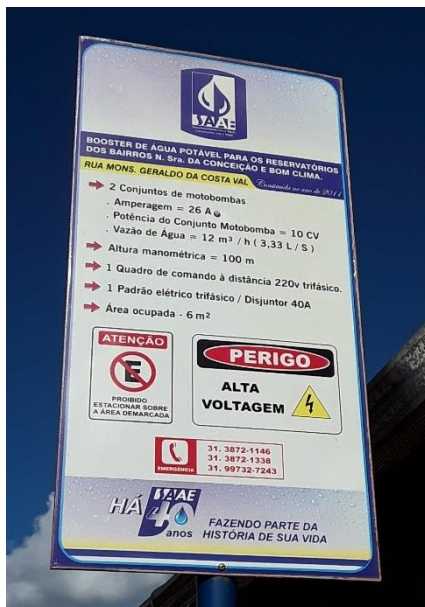
Figura 45 – Booster Bom Clima

O acesso a sala de bombas está situado acima da cota máxima de inundação?	Sim	NBR 12214/92
Macromedidor	Não	NBR 12214/92
Existe extintor no local?	Não	NBR 12214/92
A validade do extintor está em dia?	-	NBR 12214/92
A EE permite livre circulação de operadores?	Não	NBR 12214/92
Existe boa iluminação na EE, inclusive natural?	Não	NBR 12214/92
A EE permite livre circulação de ar?	Não	NBR 12214/92
Há acesso para manutenção?	Sim	NBR 12214/92
Existe iluminação para trabalhos noturnos?	Sim	NBR 12214/92
Quais condições aparentes dos quadros e cabos elétricos?	As condições dos fios ligados no motor poderiam ser melhores	Lei Federal 11.445/2007
Existe conjunto moto-bomba reserva?	Sim	NBR 12214

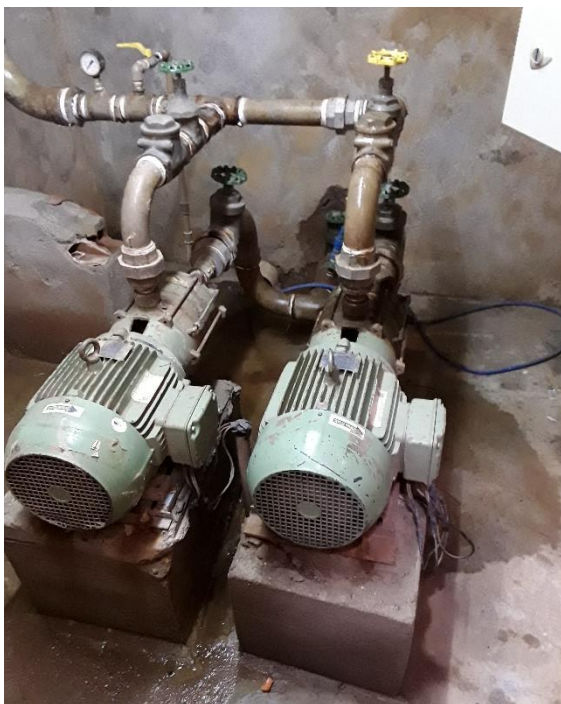
Figura 46 – Conjuntos motobomba – Bom Clima

Vazão (m ³ /h)(1)	12	INFORMAÇÃO
Altura manométrica (mca)(1)	100	INFORMAÇÃO
Potência (CV)(1)	10	INFORMAÇÃO
Existe facilidade para retirada e instalação de bombas?	Não	NBR 12214
Existem vazamentos aparentes?	Não	Lei Federal 11.445/2007
Há controle preventivo das bombas?	Sim	Lei Federal 11.445/2007
A drenagem de gaxetas é adequada?	Sim	NBR 12214
As bombas possuem manômetro individual?	Sim	NBR 12214

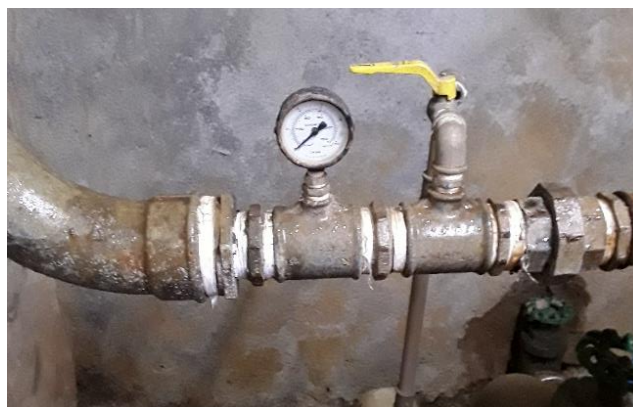
Figura 47 – Manômetro – Bom Clima

As bombas possuem horímetro individual?	Sim	INFORMAÇÃO
Existem dispositivos de controle e proteção elétrica?	Sim	NBR 12214
Observações	Necessidade de melhoria no sistema de drenagem

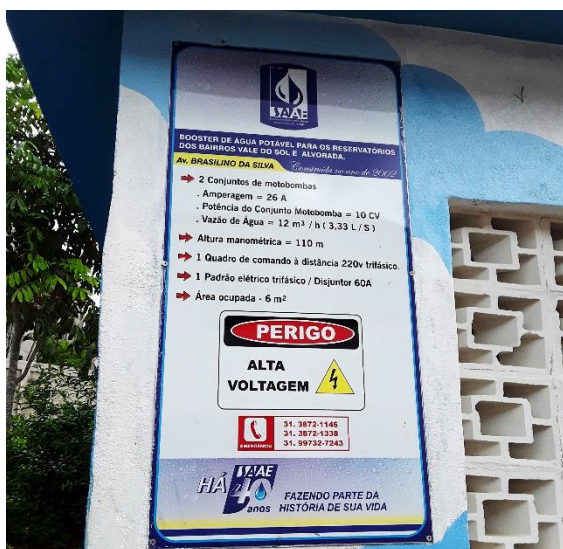
Figura 48 – Booster Vale do Sol e Alvorada

O acesso a sala de bombas está situado acima da cota máxima de inundação?	Não	NBR 12214/92
Macromedidor	Não	NBR 12214/92
Existe extintor no local?	Não	NBR 12214/92
A validade do extintor está em dia?	-	NBR 12214/92
A EE permite livre circulação de operadores?	Sim	NBR 12214/92
Existe boa iluminação na EE, inclusive natural?	Sim	NBR 12214/92
A EE permite livre circulação de ar?	Sim	NBR 12214/92
Há acesso para manutenção?	Sim	NBR 12214/92
Existe iluminação para trabalhos noturnos?	Falta lâmpada	NBR 12214/92
Quais condições aparentes dos quadros e cabos elétricos?	Boas	Lei Federal 11.445/2007
Existe conjunto moto-bomba reserva?	Sim	NBR 12214

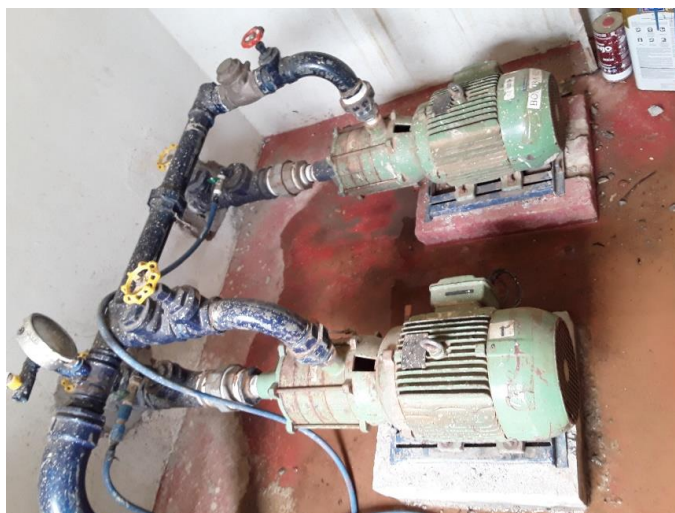
Figura 49 – Conjuntos moto bomba – Vale do Sol e Alvorada

Vazão (m ³ /h)(1)	12	INFORMAÇÃO
Altura manométrica (mca)(1)	110	INFORMAÇÃO
Potência (CV)(1)	10	INFORMAÇÃO
Existe facilidade para retirada e instalação de bombas?	Sim	NBR 12214
Existem vazamentos aparentes?	Sim	Lei Federal 11.445/2007
Há controle preventivo das bombas?	Sim	Lei Federal 11.445/2007
A drenagem de gaxetas é adequada?	Não	NBR 12214
As bombas possuem manômetro individual?	Sim	NBR 12214

As bombas possuem horímetro individual?	Sim	INFORMAÇÃO
Existem dispositivos de controle e proteção elétrica?	Sim	NBR 12214
Observações	Vazamento no conjunto motobomba, aparentemente no selo mecânico

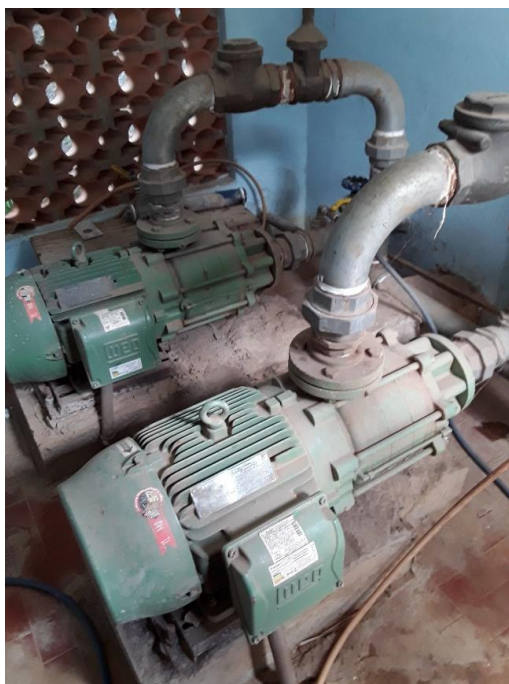
Figura 52 – Conjuntos motobomba – Abreu Dias

Vazão (m ³ /h)(1)	25	INFORMAÇÃO
Altura manométrica (mca)(1)	100	INFORMAÇÃO
Potência (CV)(1)	20	INFORMAÇÃO
Existe facilidade para retirada e instalação de bombas?	Sim	NBR 12214
Existem vazamentos aparentes?	Não	Lei Federal 11.445/2007
Há controle preventivo das bombas?	Sim	Lei Federal 11.445/2007
A drenagem de gaxetas é adequada?	Ok	NBR 12214
As bombas possuem manômetro individual?	Sim	NBR 12214

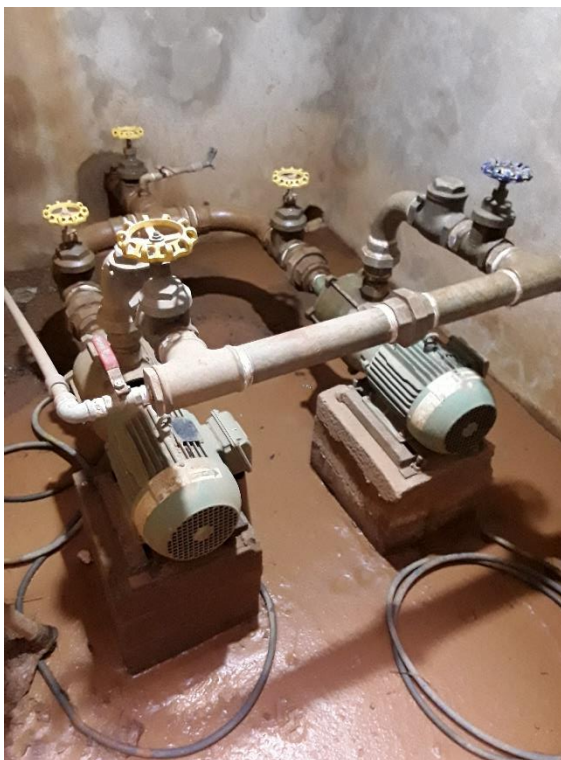
Figura 55 – Conjuntos motobomba - Planalto

Vazão (m ³ /h)(1)	12	INFORMAÇÃO
Altura manométrica (mca)(1)	50	INFORMAÇÃO
Potência (CV)(1)	5	INFORMAÇÃO
Existe facilidade para retirada e instalação de bombas?	Não	NBR 12214
Existem vazamentos aparentes?	Não	Lei Federal 11.445/2007
Há controle preventivo das bombas?	Sim	Lei Federal 11.445/2007
A drenagem de gaxetas é adequada?	Sim	NBR 12214
As bombas possuem manômetro individual?	Não	NBR 12214
As bombas possuem horímetro individual?	Sim	INFORMAÇÃO
Existem dispositivos de controle e proteção elétrica?	Sim	NBR 12214
Observações	Necessidade de melhoria no sistema de drenagem

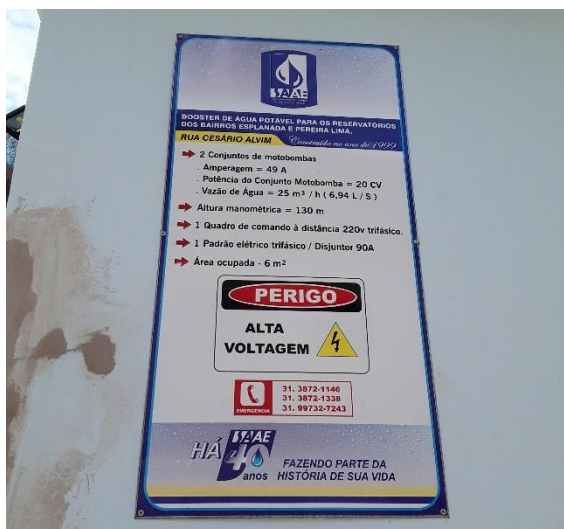
Figura 56 – Booster Esplanada

O acesso a sala de bombas está situado acima da cota máxima de inundação?	Sim	NBR 12214/92
Macromedidor	Não	NBR 12214/92
Existe extintor no local?	Não	NBR 12214/92
A validade do extintor está em dia?	-	NBR 12214/92
A EE permite livre circulação de operadores?	Não	NBR 12214/92
Existe boa iluminação na EE, inclusive natural?	Sim	NBR 12214/92
A EE permite livre circulação de ar?	Sim	NBR 12214/92
Há acesso para manutenção?	Sim	NBR 12214/92
Existe iluminação para trabalhos noturnos?	Sim	NBR 12214/92
Quais condições aparentes dos quadros e cabos elétricos?	Ok	Lei Federal 11.445/2007
Existe conjunto moto-bomba reserva?	Sim	NBR 12214

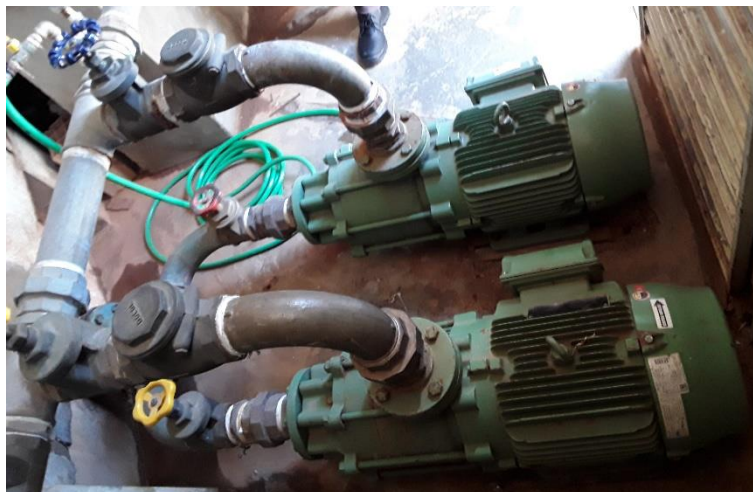
Figura 57 – Conjuntos motobomba - Esplanada

Vazão (m ³ /h)(1)	25	INFORMAÇÃO
Altura manométrica (mca)(1)	130	INFORMAÇÃO
Potência (CV)(1)	20	INFORMAÇÃO

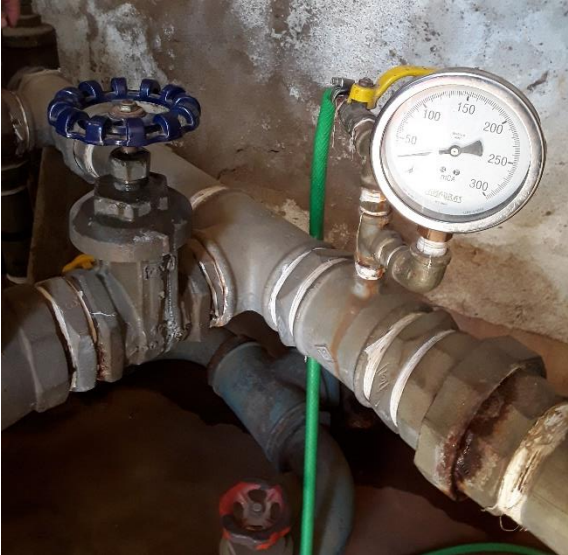
Existe facilidade para retirada e instalação de bombas?	Sim	NBR 12214
Existem vazamentos aparentes?	Não	Lei Federal 11.445/2007
Há controle preventivo das bombas?	Sim	Lei Federal 11.445/2007
A drenagem de gaxetas é adequada?	Sim	NBR 12214
As bombas possuem manômetro individual?	Sim	NBR 12214
Figura 58 – Manômetro - Esplanada
