# Relatório Técnico de Fiscalização

Fiscalização Diagnóstico – R0

Relatório 012/2022

**Julho/2022**

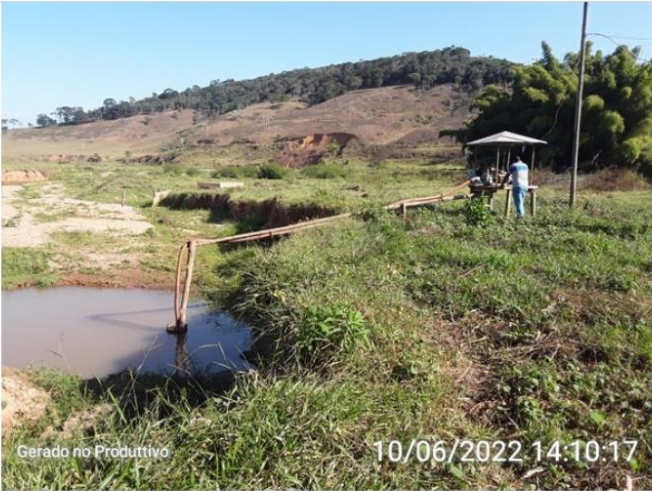
<p>Gerado no Produtivo 10/06/2022 14:10:17</p>		
Captação superficial de Oratórios		
<b>Possui identificação? (Lei Federal 11.445/2007)</b>	Não	
<b>Possui cercamento? (Lei Federal 11.445/2007)</b>	Não	
<b>Possui outorga de direito de uso de recursos hídricos? (Lei nº 13199/1999)</b>	Sim

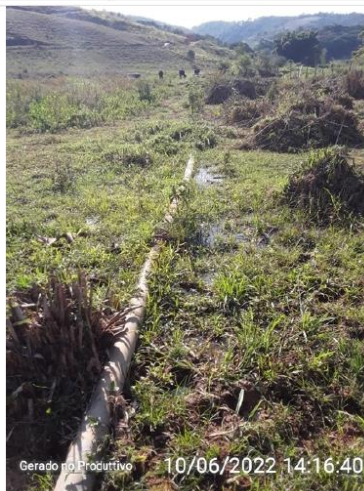
<b>No manancial há indícios de eutrofização? (Informação)</b>	Não	
<b>Há poluição no entorno? (Informação)</b>	Não	
<b>Há descarte de resíduos sólidos no local? (Informação)</b>	Não	
<b>Observações não identificadas anteriormente?</b>	Sim	Em diversos pontos a adutora de água bruta não é enterrada, nas fotos abaixo podemos ver um trecho que fica em uma área de pasto, com diversos animais, o qual apresenta vazamento.

Adutora de água bruta

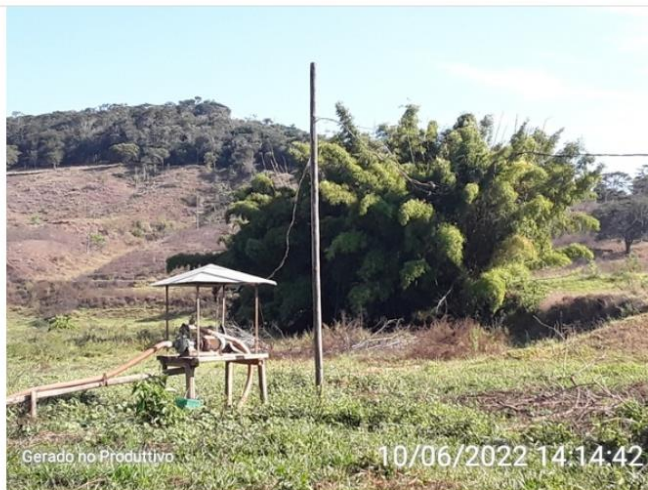
A área está devidamente cercada? (Lei Federal 11.445/2007)	Não	
A área está devidamente identificada? (Lei Federal 11.445/2007)	Não	
O acesso a sala de bombas esta situado acima da cota máxima de inundação? (NBR 12214/20)	Não	
Os quadros de comando e os painéis estão acima da cota de inundação ou enchente? (NBR 12214/20)	Não	
Existe dispositivo de controle de vazão? (NBR 12214/20)	Não	
Existe boa iluminação na EE, inclusive natural? (NBR 12214/20)	Sim	
Existe iluminação para trabalhos noturnos? (Lei Federal 11.445/2007)	Não	
A condições aparentes dos quadros e cabos elétricos são boas? (Lei Federal 11.445/2007)	Não

Cabos elétricos

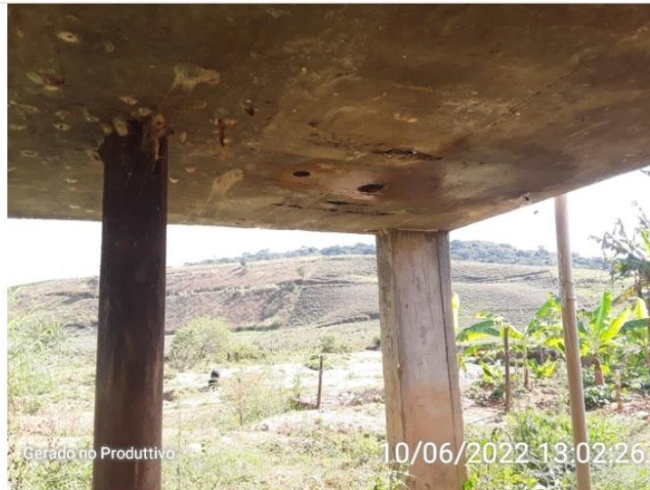
Verificou-se algumas patologias na laje.

Laje da estrutura que abriga o painel de controle da captação

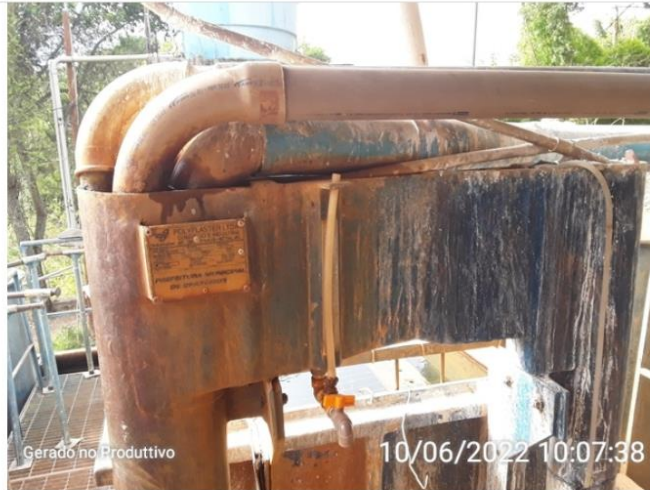
Calha Parshall

O instrumento de medição de vazão apresenta boas condições? (Lei 11.445/2007)

Não

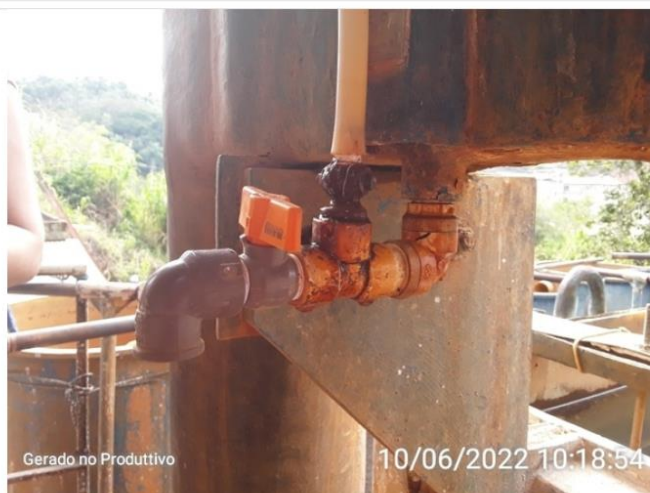
Torneira na mangueira de nível

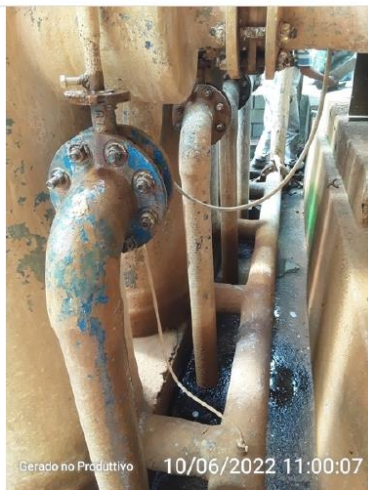
A estrutura da ETA necessita de melhorias. Há diversos vazamentos e registros sem a vedação adequada

Descarga dos filtros

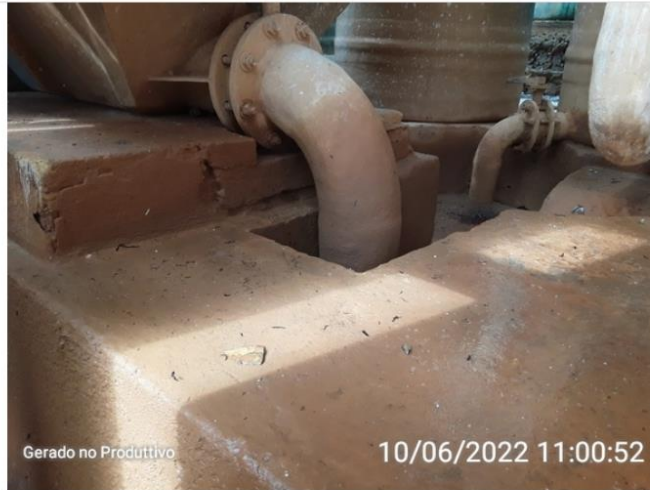
Tubos de descarga

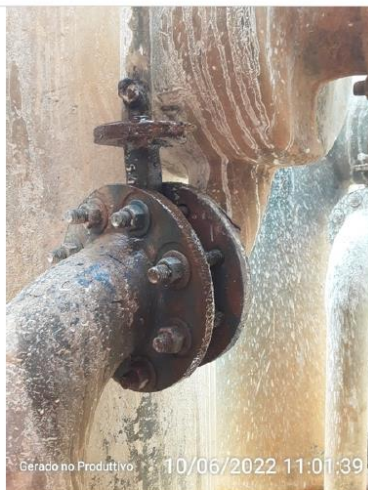
Há vazamentos nos registros e válvulas?  
(Lei Federal 11.445/2007)

Sim

Registro do filtro

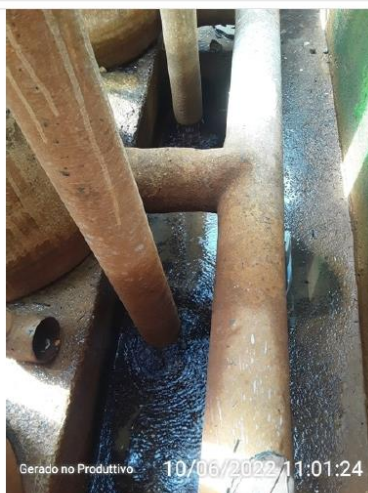
Vazamento na descarga dos filtros

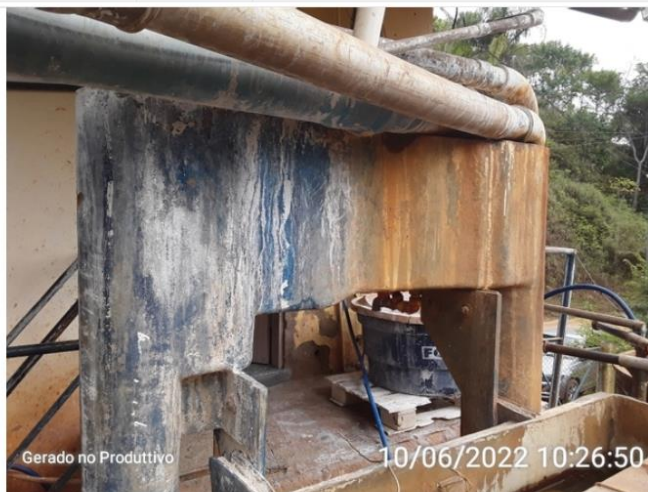
De forma geral há necessidade de melhorias nas condições de higiene.

Calha Parshall

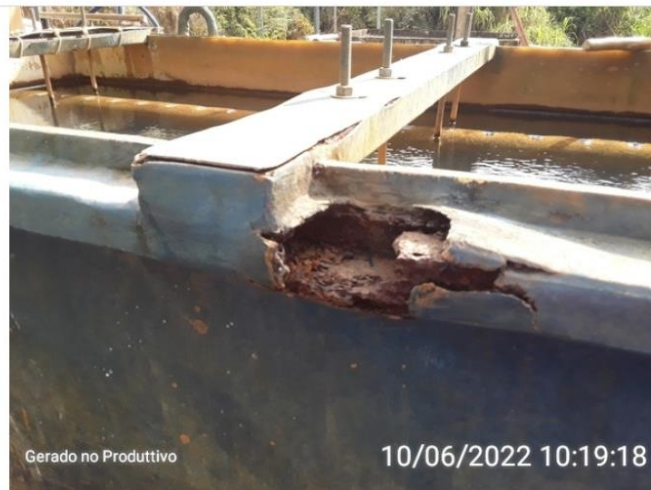
<p><b>Existem normas técnicas de segurança escritas ou ilustradas disponíveis na ETA? (NR 26)</b></p>	<p>Não</p>	
<p><b>Observações</b></p>	<p>Sim</p>	<p>Após a filtração a água segue para um filtro removedor de ferro. O filtro tem data de fabricação de 2014, de acordo com a responsável técnica não houve troca do material filtrante durante o período do equipamento instalado.</p> <p>Como pode ser observado nas fotos abaixo, a estrutura da ETA precisa de diversos reparos.</p>

Estrutura da ETA

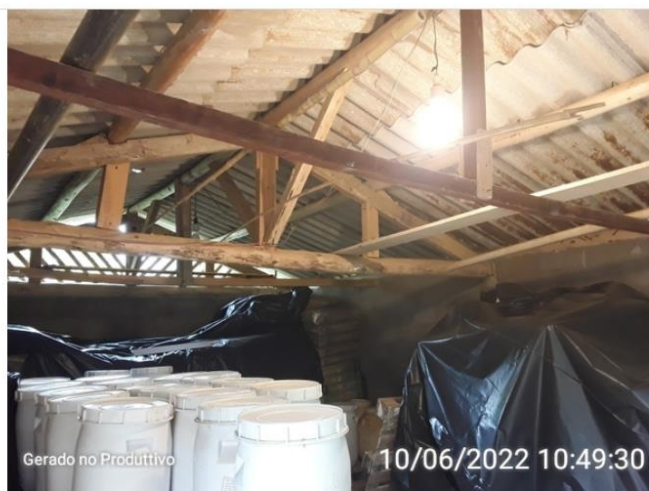
Telhado do depósito de produtos químicos

<b>A estocagem de produtos químicos é adequada? (NBR 12216/92)</b>	Não	Há necessidade de melhoria na estrutura para que haja melhor conservação dos produtos químicos.
<b>As condições de limpeza da casa de química são boas? (NBR 12216/92)</b>	Não	
<b>Há vazamento aparente de produtos químicos? (NBR 12216/92)</b>	Não	
<b>Existe extintor no local? (NR 10 e NR 23)</b>	Não	
<b>A validade do extintor está em dia? (NR 10 e NR 23)</b>	Não se aplica	
<b>Existem chuveiros de emergência? (NBR 12216/92)</b>	Não	só do banheiro
<b>Os operadores possuem EPIs (óculos, luvas, etc)? (NBR 12216/92)</b>	Sim	Possuem máscaras, luvas e botas
<b>É exigido dos fornecedores, o laudo de atendimento dos requisitos de saúde estabelecidos em norma técnica da ABNT para o controle de qualidade dos produtos químicos utilizados no tratamento de água? (NBR 12216/92 - Portaria de consolidação nº5/2017 - MS)</b>	Sim	
<b>Observações Casa de química</b>	Sim	Depósito com areia do filtro. Na área da ETA está ocorrendo uma reforma, haverá um novo local para depósito de produtos químicos.

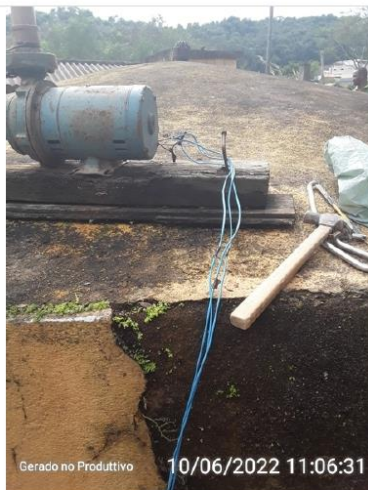
Fios elétricos

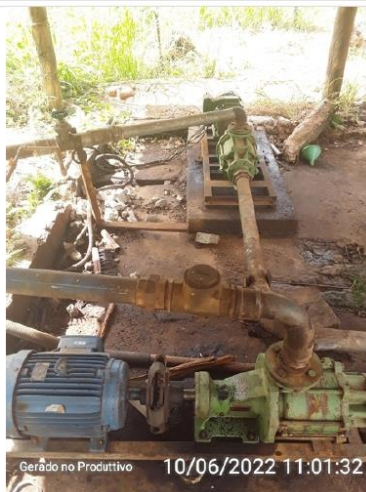
Piso da área dos conjuntos motobombas

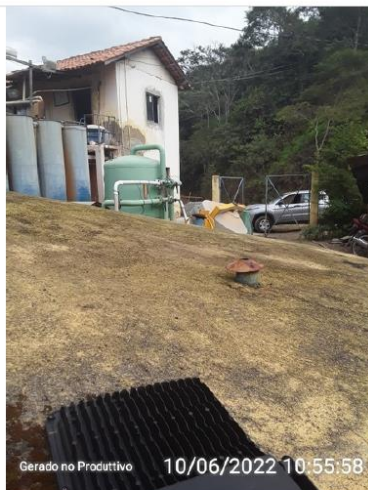
Tubulação de ventilação

<p>As tubulações de ventilação possuem telas de proteção com cobertura que impeça a entrada de água de chuva e limite a entrada de poeira.? (NBR 12217/94)</p>	<p>Não</p>	
<p>Existe estação de cloro no reservatório? (INFORMAÇÃO)</p>	<p>Não</p>	
<p>Há vazamento na estrutura do reservatório? (reservatório, válvula, registro, tubulação, etc) (NBR 12217/94)</p>	<p>Não</p>	
<p>Há infiltração na estrutura do reservatório (reservatório, válvulas, conexões, tubos, etc)? (NBR 12217/94)</p>	<p>Sim</p>

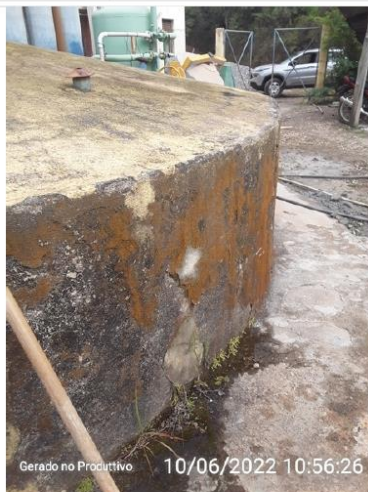
Patologias na estrutura

A estrutura aparente do reservatório apresenta boas condições (sem oxidação, sem corrosão, etc) (NBR 12217/94)	Não	
Há escada para acesso a cobertura? (NBR 12217/94)	Não se aplica	
A cobertura do reservatório está protegida por guarda - corpo? (NBR 12217/94)	Não se aplica	
Observações não identificadas anteriormente (INFORMAÇÃO)	Sim	A armadura da cobertura do reservatório está exposta e com sinais de corrosão

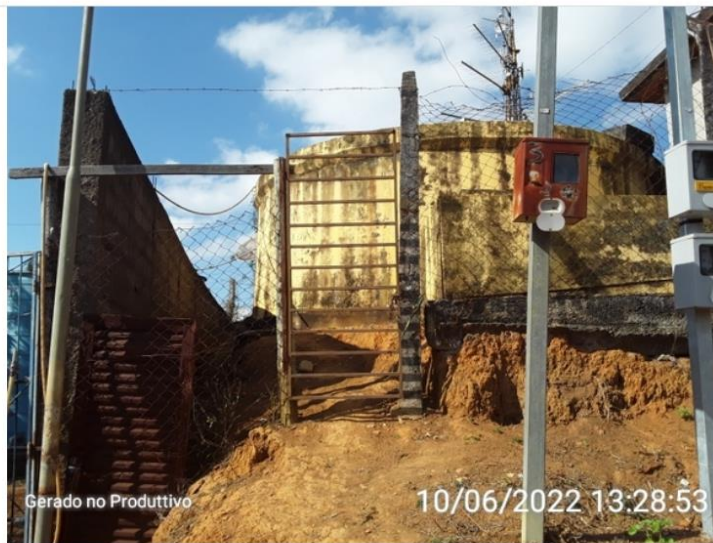
Reservatório Carlos Cardoso		
<b>Tipo (INFORMAÇÃO)</b>		
Semienterrado		
<b>Material (INFORMAÇÃO)</b>		
Concreto armado		
<b>Capacidade de reservação (INFORMAÇÃO)</b>		
120 m <sup>3</sup>		
<b>Compartimentação (nº de câmaras) (INFORMAÇÃO)</b>		
1		
<b>A área do reservatório possui identificação? (Lei Federal 11.445/2007)</b>	Não	
<b>A área do reservatório está cercada? (Lei Federal 11.445/2007)</b>	Sim	Mas a cerca precisa de melhorias

Cercamento do reservatório

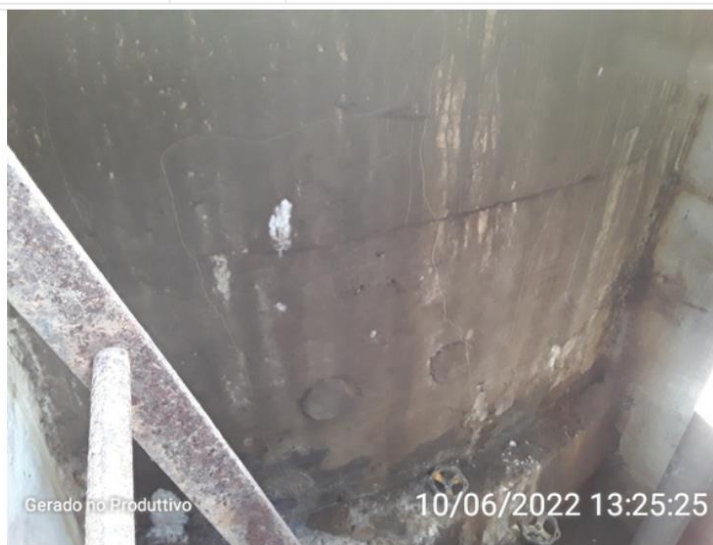
As tubulações de ventilação possuem telas de proteção com cobertura que impeça a entrada de água de chuva e limite a entrada de poeira.? (NBR 12217/94)	Não	
Existe estação de cloro no reservatório? (INFORMAÇÃO)	Não	
Há vazamento na estrutura do reservatório? (reservatório, válvula, registro, tubulação, etc) (NBR 12217/94)	Não	
Há infiltração na estrutura do reservatório (reservatório, válvulas, conexões, tubos, etc)? (NBR 12217/94)	Sim	O reservatório é semienterrado e no interior da caixa de registros é possível ver parte da estrutura que está abaixo do nível do terreno

Interior da caixa de registros e lateral do reservatório

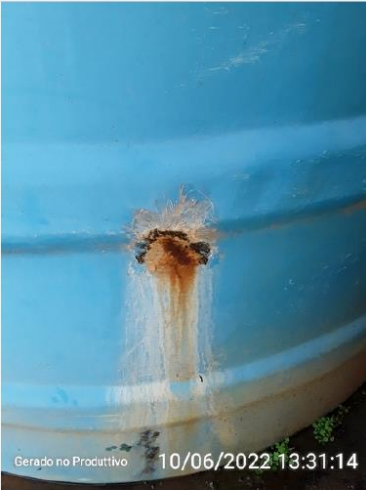
<p>Gerado no Produtivo 10/06/2022 13:31:14</p> <p>Ponto de vazamento na estrutura</p>

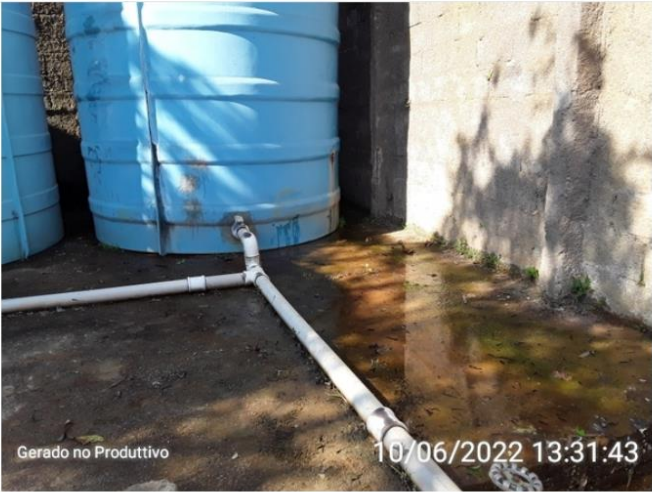
<p>Gerado no Produtivo 10/06/2022 13:31:43</p> <p>Poça de água próximo ao reservatório</p>		
Há infiltração na estrutura do reservatório (reservatório, válvulas, conexões, tubos, etc)? (NBR 12217/94)	Sim	
A estrutura aparente do reservatório apresenta boas condições (sem oxidação, sem corrosão, etc) (NBR 12217/94)	Não

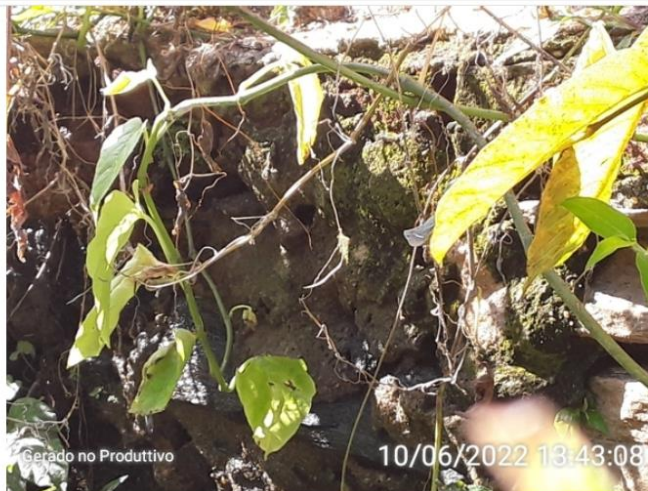
A tampa de inspeção possui cadeado ou dispositivo que impeça sua abertura por pessoas não autorizadas? (Lei Federal 11.445/2007)	Não	
A cobertura do reservatório permite o escoamento das águas pluviais e impede a entrada de água, animais e corpos estranhos? (NBR 12217/94)	Sim	
O reservatório possui ventilação? (NBR 12217/94)	Não	
Existe estação de cloro no reservatório? (INFORMAÇÃO)	Não	
Há vazamento na estrutura do reservatório? (reservatório, válvula,	Sim

Vazamento na base do reservatório

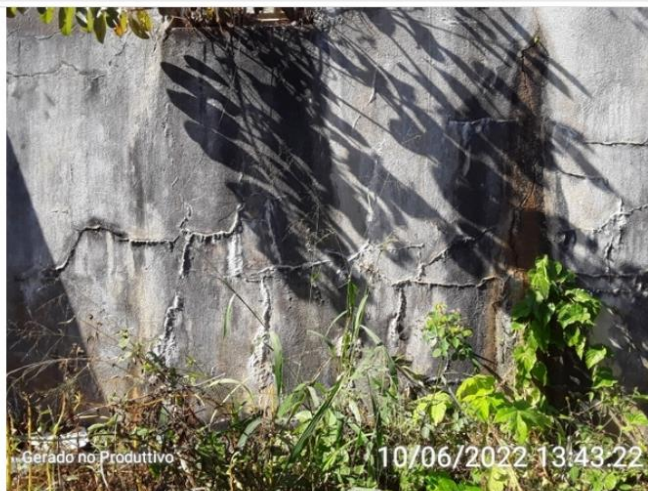
Há infiltração na estrutura do reservatório (reservatório, válvulas, conexões, tubos, etc)? (NBR 12217/94)

Sim

Patologias na estrutura
