CONSÓRCIO INTERMUNICIPAL DE SANEAMENTO BÁSICO DA ZONA DA MATA
DE MINAS GERAIS – CISAB ZM

RELATÓRIO TÉCNICO DE FISCALIZAÇÃO - DIAGNÓSTICO

LAJINHA – MG

JANEIRO/2021

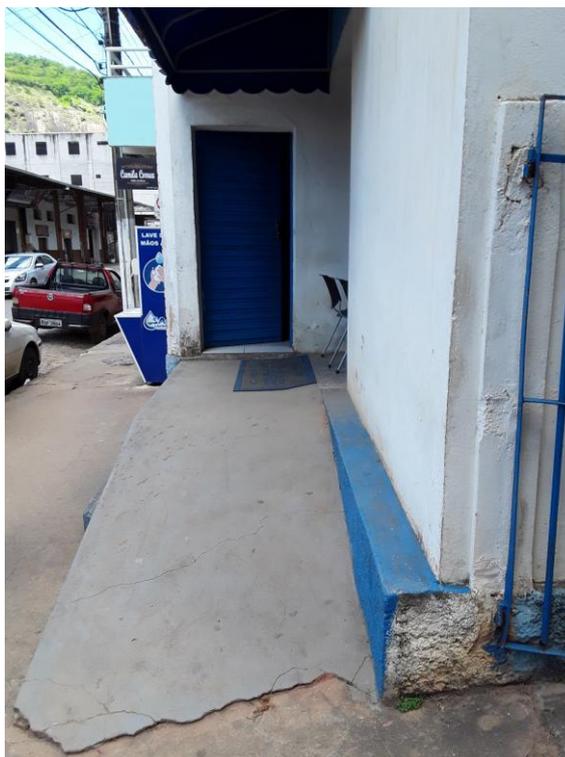
Figura 9 – Rampa de acesso ao atendimento comercial

Para acesso a área de atendimento há uma rampa, contudo para garantir segurança e acessibilidade é necessário a instalação de corrimão e a verificação da inclinação, a qual deve estar de acordo com as normas técnicas pertinentes (Figura 9).

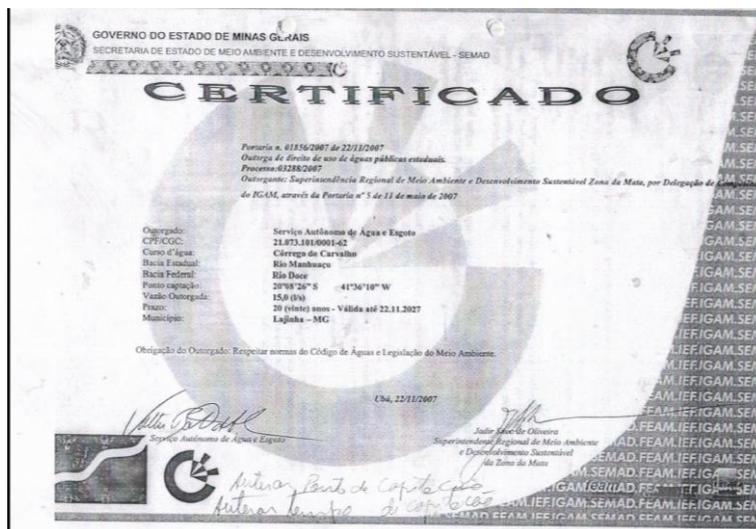
Figura 17 – Certificado de outorga

A captação conhecida como Bomba do Adriano é realizada no Córrego do Carvalho e possui outorga de direito de uso de águas estaduais válida até 22/11/2027 com uma vazão autorizada de 15 L/s (Figura 17). Foi informado no entanto que a vazão captada é de aproximadamente 18 L/s devendo a mesma ser verificada para que a vazão captada não seja maior que a outorgada.

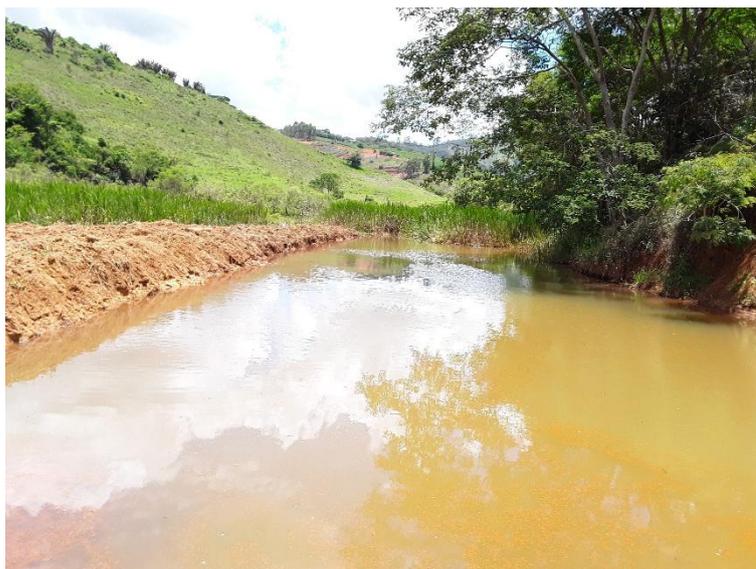
Figura 18 – Barragem para captação

Não há dispositivo de controle de vazão e a captação é realizada através de uma barragem de nível (Figura 18). Os principais usos da água a montante do local da captação são para cafeicultura, agricultura e criação de gado. O local sofre com assoreamento que provavelmente é causado pela falta de proteção do manancial. Com o constante acúmulo de sedimentos na barragem, é demandado do SAAE limpezas frequentes que são realizadas através de maquinário recém comprado pela autarquia.

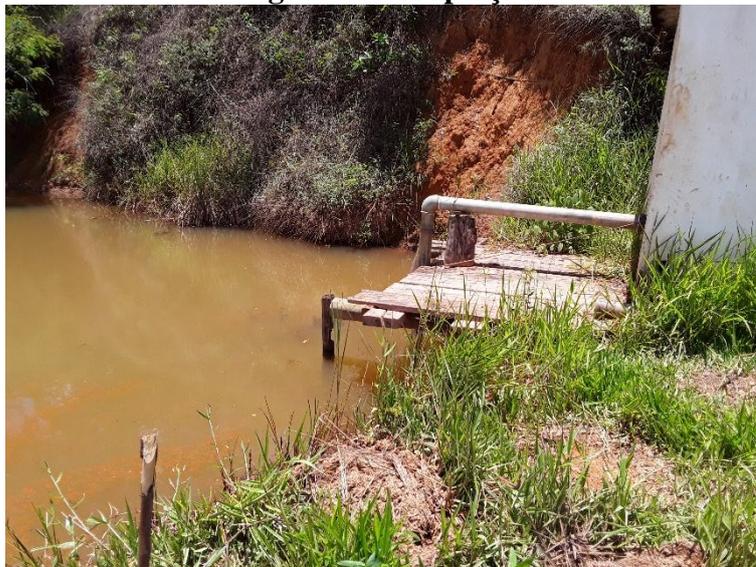
Figura 19 – Captação

A captação é realizada através de bombeamento que recalca a água até a estação de tratamento. Foi informado que na ponta da tubulação submersa há um tambor de plástico com furos que é utilizado para evitar a entrada de material grosseiro na adutora porém não foi possível visualizá-lo (Figura 19).

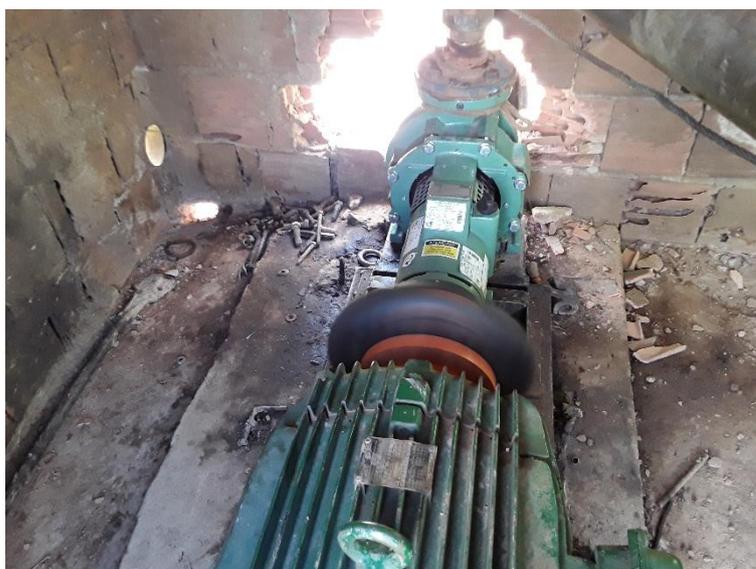
Figura 20 – Conjunto motobomba

O motor utilizado é da marca WEG e possui uma potência de 40 CV (Figura 20). Seu acionamento é realizado na estação de tratamento e foi informado que há bomba reserva. Foi verificada a ausência de proteção no acoplamento do conjunto motobomba.

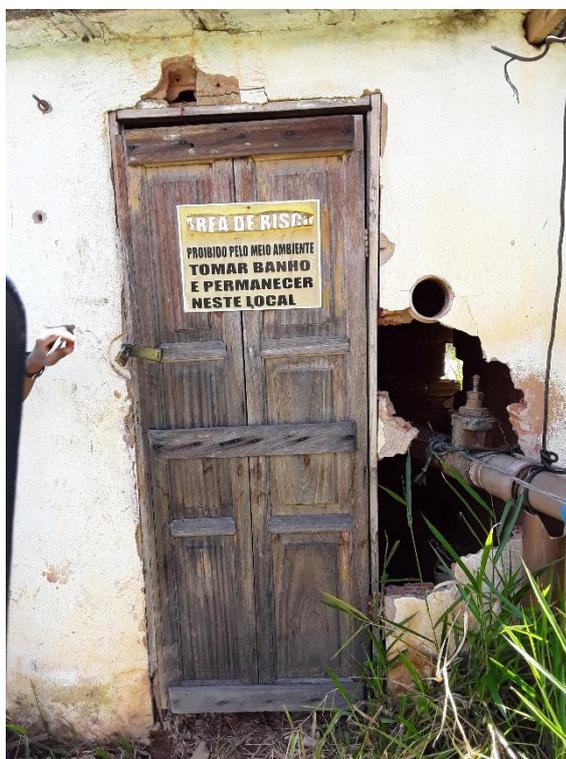
Figura 21 – Placa de aviso

A casa de bomba é cercada e mantida trancada e há na porta placa de aviso por se tratar de uma área de risco (Figura 21). Não há no entanto identificação da estrutura informando se tratar de uma captação para abastecimento público. A sala conta com iluminação e ventilação. Não há extintor de incêndio, manômetro e horímetro. Na figura é possível perceber uma abertura ao lado da porta demonstrando assim a necessidade de uma reforma no local. Além disso, foram utilizados cabos de aço, cordas e pedaços de madeira para manter a tubulação fixada (figuras 22, 23 e 24). Tais soluções temporárias não são adequadas devendo ser substituídas por suportes próprios.

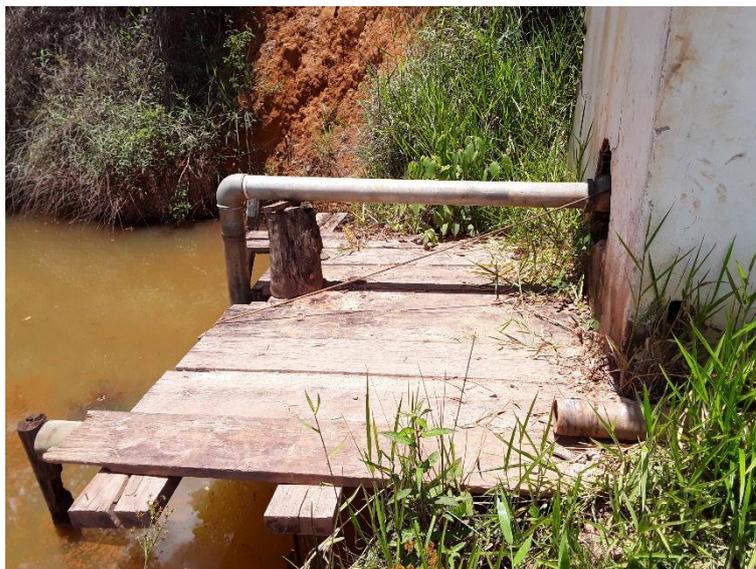
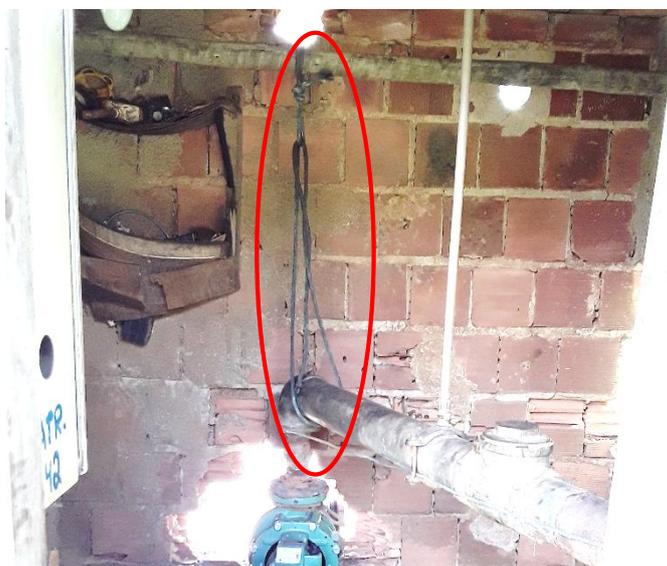
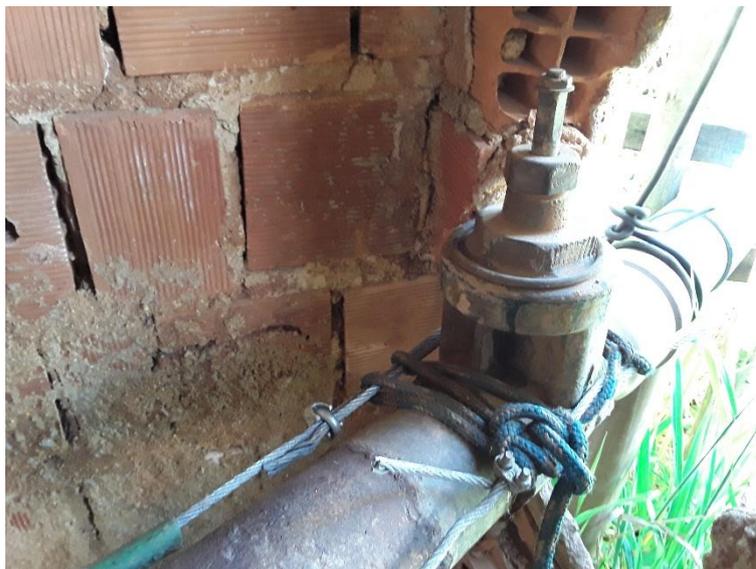
Figura 22 – Peça de madeira apoiando a tubulação

Figura 23 – Corda sustentando a tubulação

Figura 24 – Cordas e cabos de aço utilizados para sustentar a tubulação

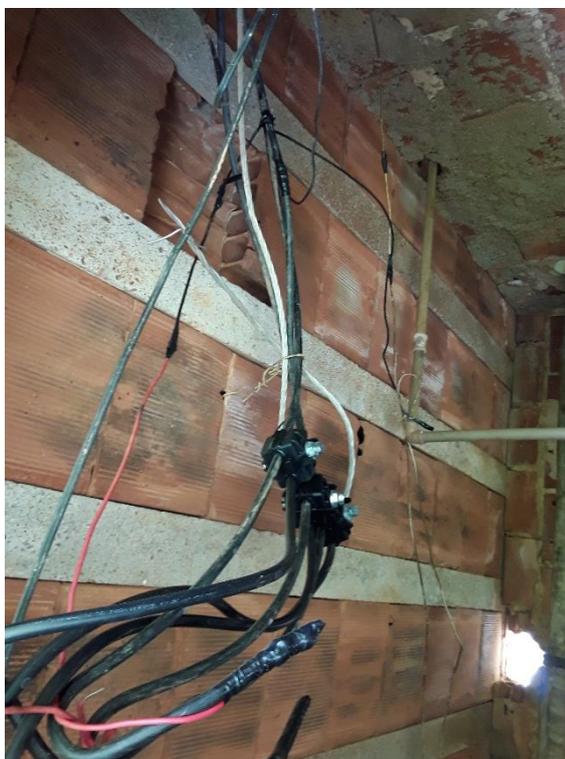
Figura 25 – Fios soltos

O quadro elétrico apresentava condições razoáveis porém havia alguns fios soltos que devem ser adequados (Figura 25).

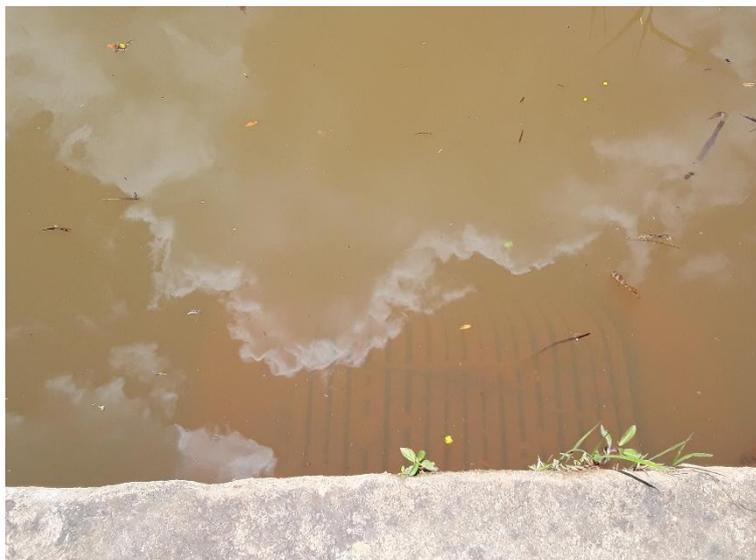
Figura 28 – Gradeamento

Não há no local nenhum tipo de cercamento ou placa de identificação. Também não há instrumento de medição de vazão. Há um gradeamento que evita a entrada de galhos e outros materiais maiores (Figura 28). O local apresenta um princípio de assoreamento e assim como na captação da Bomba do Adriano a mesma passa por limpezas regulares de acordo com a demanda.

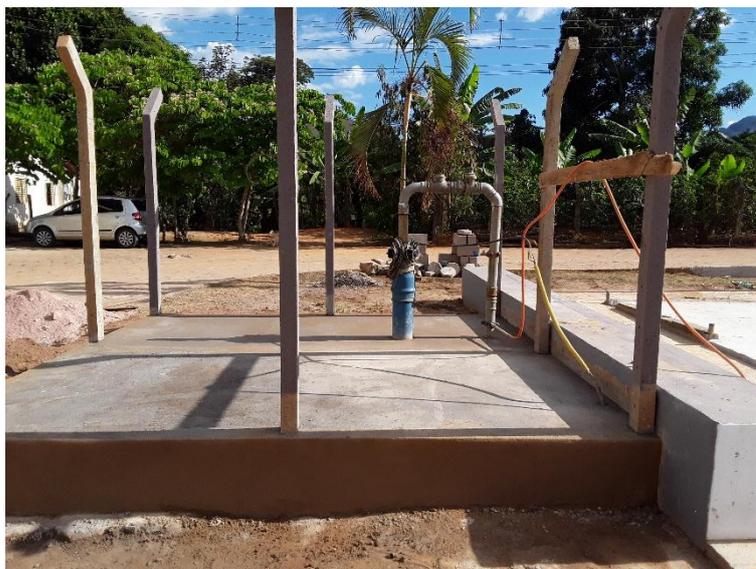
Figura 29 – Local da captação subterrânea

A captação subterrânea existente na sede se localiza em uma praça que no momento da visita estava passando por uma reforma. Dessa forma a captação não apresentava cercamento e identificação porém aparentemente, o cercamento estava sendo providenciado (Figura 29). O poço conta com outorga de direito de uso de águas públicas estaduais com validade até 08/02/2031 e vazão outorgada de 5 L/s (Figura 30).

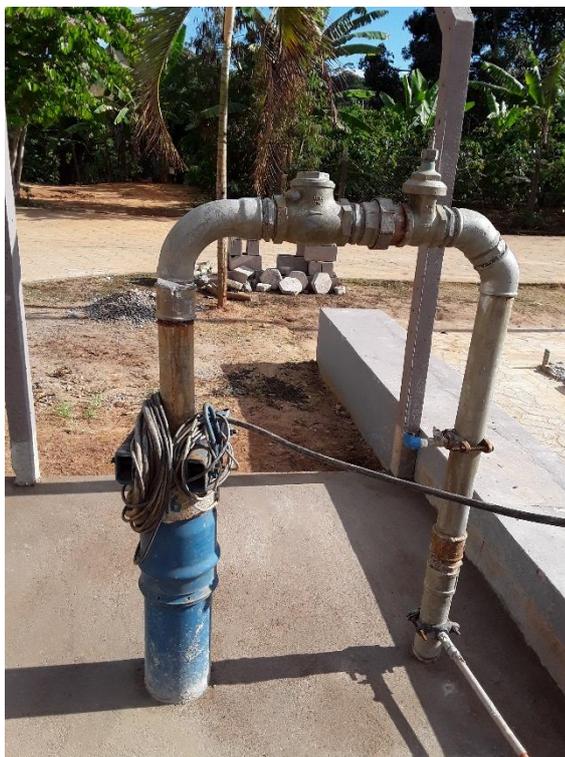
Figura 31 – Poço do Adão Rocha

O poço não conta com dispositivo para medição da vazão, manômetro ou horímetro e foi informado que não há bomba reserva disponível. Há registro de abertura e uma válvula de retenção (Figura 31). Foi verificada também a presença de laje sanitária de proteção.

A água do poço é distribuída diretamente para a população sem tratamento, sendo que uma parte do bairro próxima ao poço é abastecida apenas por ele e outra parte é abastecida com a mistura da água proveniente do poço e da estação de tratamento. Nesse aspecto, ressalta-se que de acordo com o Anexo XX da Portaria de Consolidação nº 5/2017, toda água para abastecimento humano deve passar minimamente pelo processo de desinfecção.

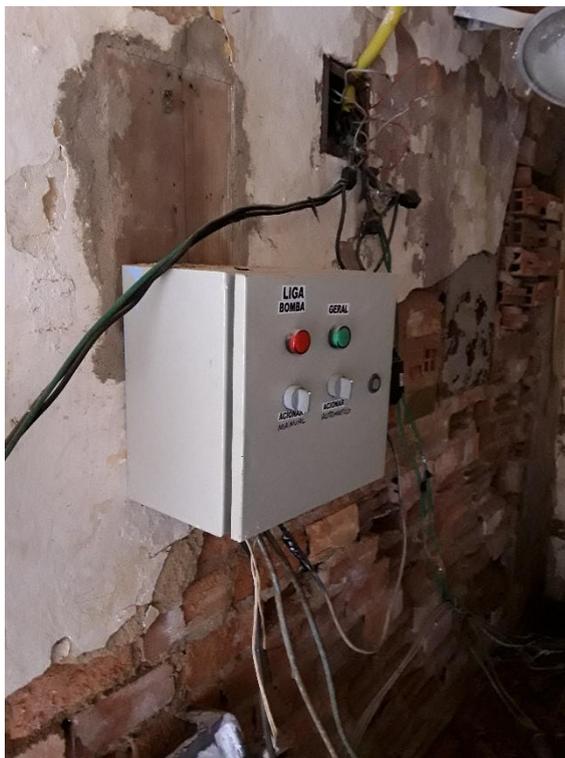
Figura 32 – Painel de controle do poço

O painel de controle do poço fica instalado em um local fechado onde são armazenados também materiais da obra que estava sendo realizada (Figura 32). O cômodo não conta com extintor de incêndio e possui diversos materiais armazenados. Além disso há diversos fios soltos pelo local devendo os mesmos serem adequados (Figura 33).

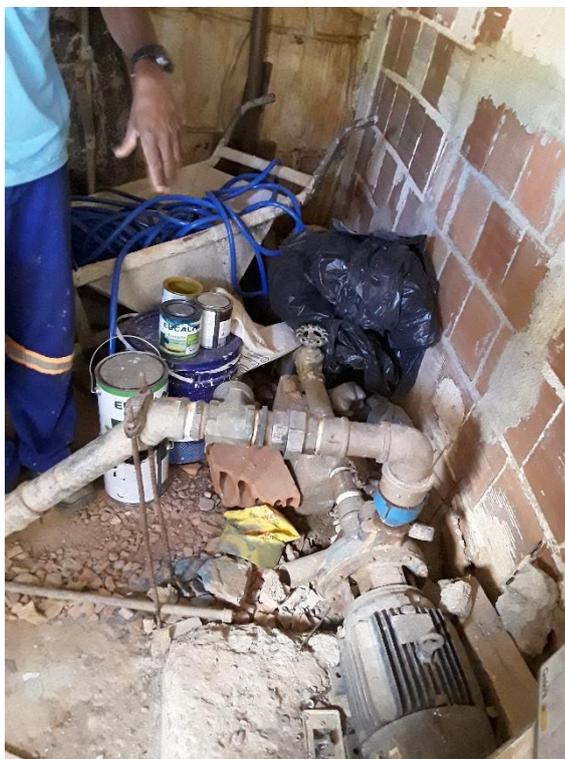
Figura 34 – Elevatória de água bruta

A bomba, com potência de 7 CV, se encontra em um local que é mantido fechado e não há nenhuma identificação. Há diversos tipos de materiais ao redor da bomba e o local se encontra em condições precárias de limpeza e organização sendo necessário que a elevatória de água bruta seja adequada de acordo com a NBR 12214/1992 (Figura 34).

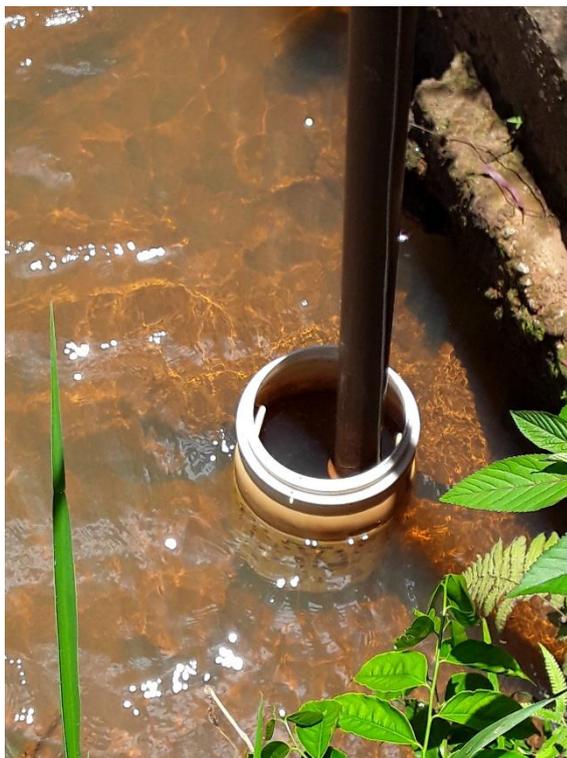
Figura 36 – Tambor no ponto de captação

A captação é realizada por tomada direta e então a água é bombeada para a estação de tratamento. Na tubulação de sucção, assim como na bomba do Adriano, há um tambor com furos que é utilizado para impedir a entrada de materiais grosseiros para a adução (Figura 36). Ressalta-se que o tambor é furado nas laterais e a parte superior é mantida aberta de forma que a entrada de materiais ainda é possibilitada. Dessa forma, deve ser prevista nas entradas das tubulações grades e telas adequadas para impedir tal passagem.

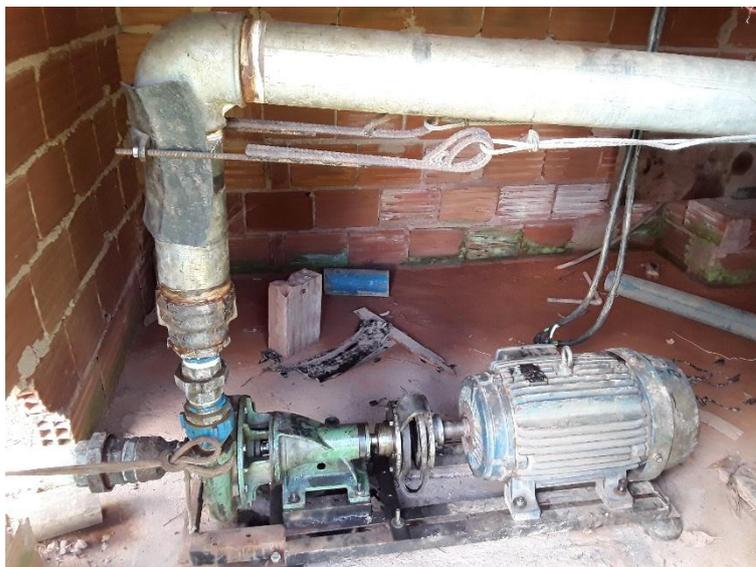
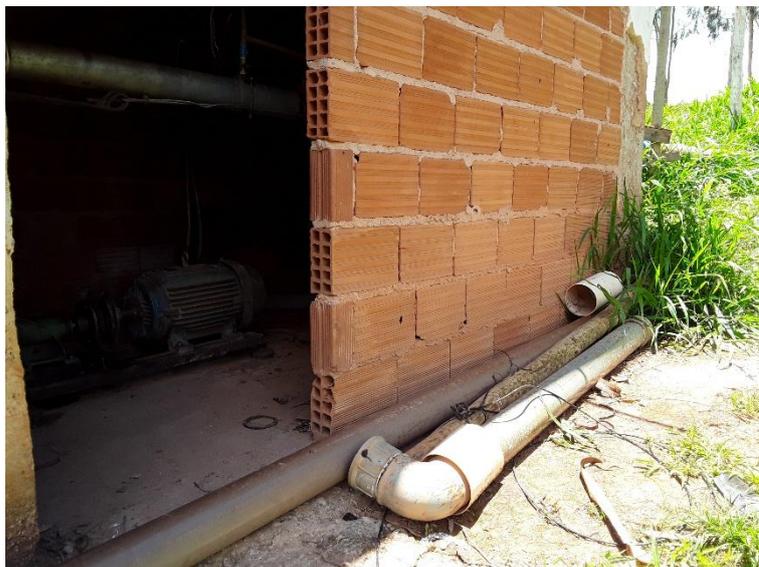
Figura 37 – Conjunto motobomba

O local conta com uma estrutura em alvenaria que apesar de possuir cadeado, não é mantida trancado. Também não há identificação. A estrutura abriga o conjunto motobomba que recalca a água para a estação de tratamento porém o mesmo é mantido na parte inferior que é aberta (Figuras 37 e 38). No interior do cômodo há apenas uma bombona de água utilizada para fazer o escorvamento da bomba e o painel elétrico (Figuras 39 e 40). A bomba é ligada apenas em caso de necessidade e ao receber o aviso dos operadores da estação de tratamento, o plantonista realiza o acionamento. Foi verificado que o conjunto motobomba não possui a proteção do acoplamento.

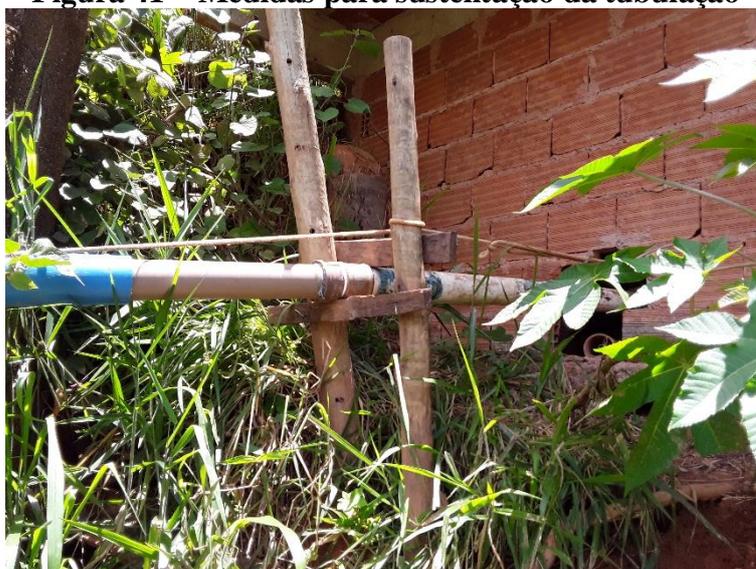
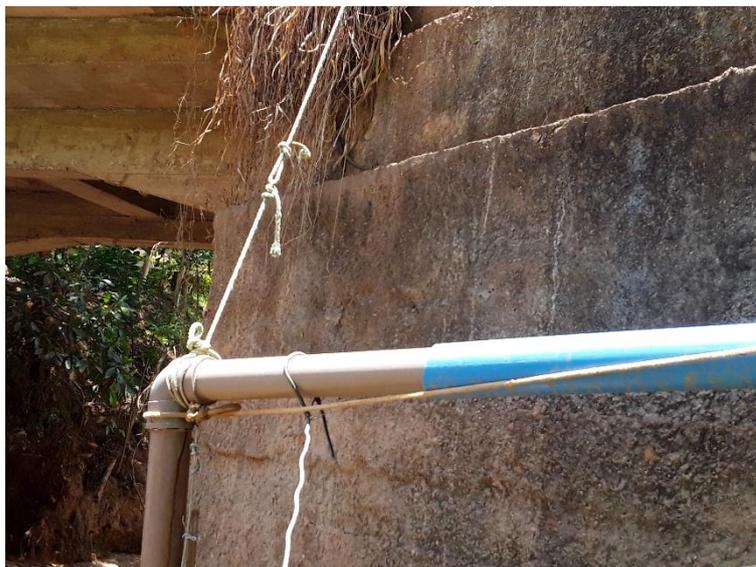
Figura 41 – Medidas para sustentação da tubulação

A estrutura não conta com controle e medição de vazão, manômetro, horímetro e extintor de incêndio. Foi verificada, assim como na captação da Bomba do Adriano, a utilização de cabos de aço e cordas buscando manter a estabilidade da tubulação (Figuras 41 e 42). Tais situações devem ser adequadas e providenciadas medidas permanentes para sustentação da tubulação.

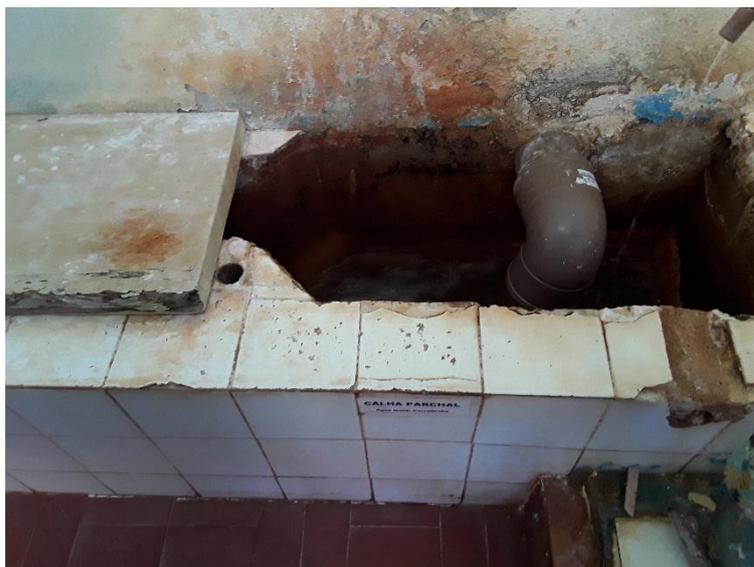
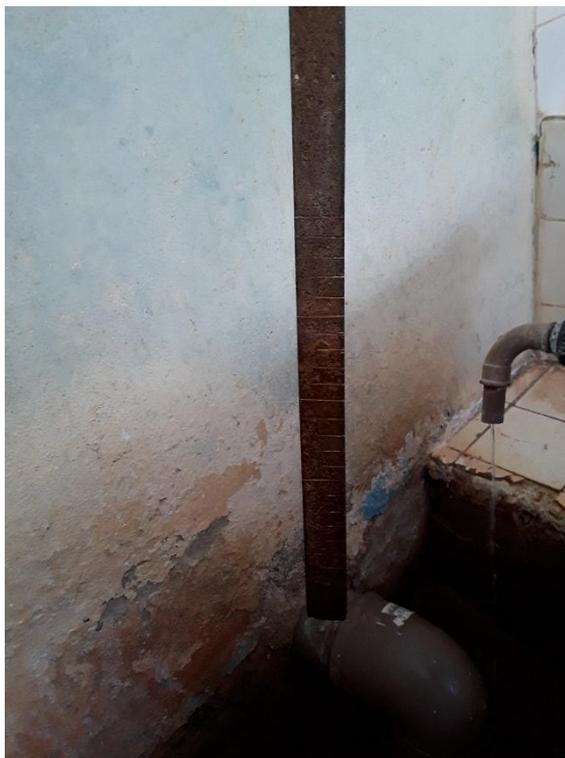
Figura 44 – Calha Parshall utilizada

A água proveniente dos diferentes mananciais de captação da sede chega na calha parshall onde é realizada a medição da vazão através de uma régua graduada de madeira (Figuras 44 e 45). Tal método pode apresentar dificuldades para uma avaliação precisa e por isso foi comprada uma nova calha parshall juntamente a um medidor ultrassônico de vazão.

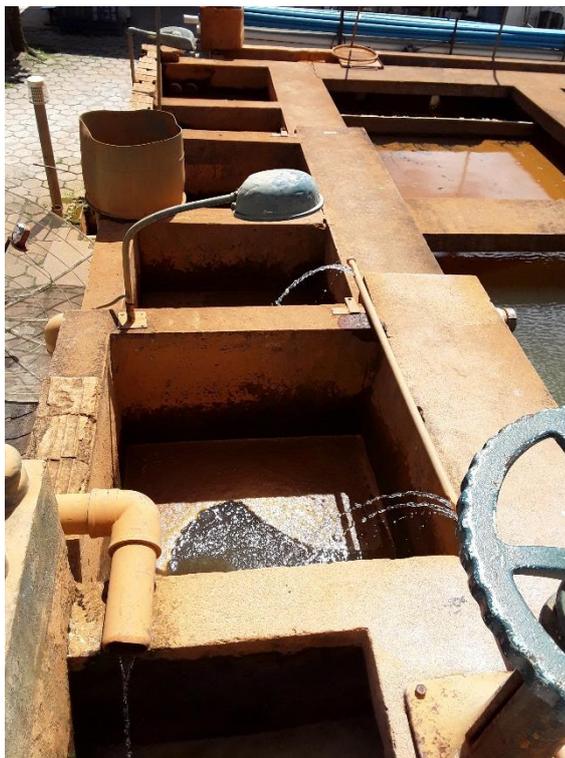
Figura 46 – Floculador

Além do controle da vazão, na calha é feita a aplicação do coagulante utilizado, o sulfato de alumínio. Com o turbilhamento causado pela forma da calha ocorre a mistura rápida buscando a melhor distribuição do coagulante na água a ser tratada. Em seguida a água é direcionada para o floculador (Figura 46). A estrutura conta com 6 câmaras e é visível a formação de flocos.

Na segunda e na terceira câmara de floculação foi instalada uma pequena tubulação que mantém água sendo esguichada superficialmente. Tal dispositivo foi instalado buscando a diminuição da espuma e facilitando assim a visualização da formação dos flocos na floculação. Foi informado ainda que há a retirada manual da espuma com auxílio de uma peneira (Figura 47). Na figura é possível perceber também uma tubulação de chegada na primeira câmara de floculação. A adutora transporta a água da captação da bomba do Dutra que é utilizada apenas em situações emergenciais.

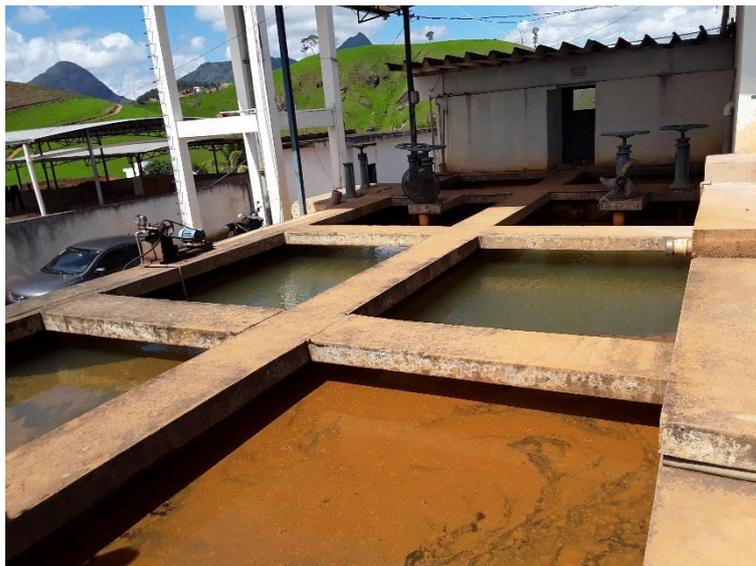
Figura 48 – Decantadores

Após a formação dos flocos, os mesmos devem ser decantados no decantador. A ETA conta com dois e ambos são mantidos em funcionamento (Figura 48). Foi informado que tentasse realizar a limpeza do decantador semestralmente porém com uma variação de acordo com a demanda e a disponibilidade dos operadores. A última limpeza havia sido realizada há quase um ano da data da fiscalização.

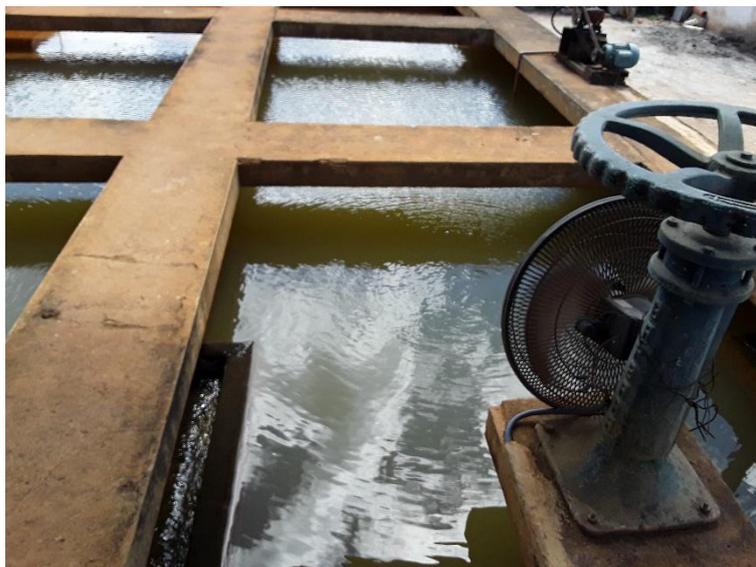
Figura 49 – Ventiladores instalados sobre os decantadores

Conforme mencionado, a ETA sofre com problemas de sobrecarga devido à sua utilização acima da capacidade de tratamento. Com isso, ocorre a passagem de flocos para o filtro. Assim foram instalados ventiladores acima dos decantadores de forma paliativa buscando evitar essa situação (Figura 49).

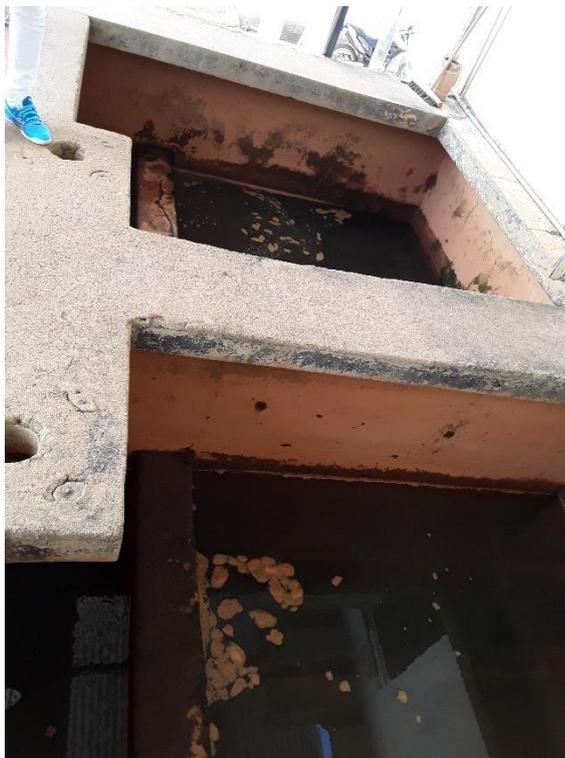
Figura 50 – Filtros rápidos

Após a passagem pelos decantadores, a água é então filtrada em dois filtros rápidos de fluxo descendente (Figura 50). O leito filtrante é composto de areia e seixo e desde o início da operação da ETA foram realizadas duas trocas do leito filtrante sendo a última realizada em 2016. Em 2019 foi realizada apenas uma “complementação” do leito filtrante buscando repor o material perdido nas lavagens.

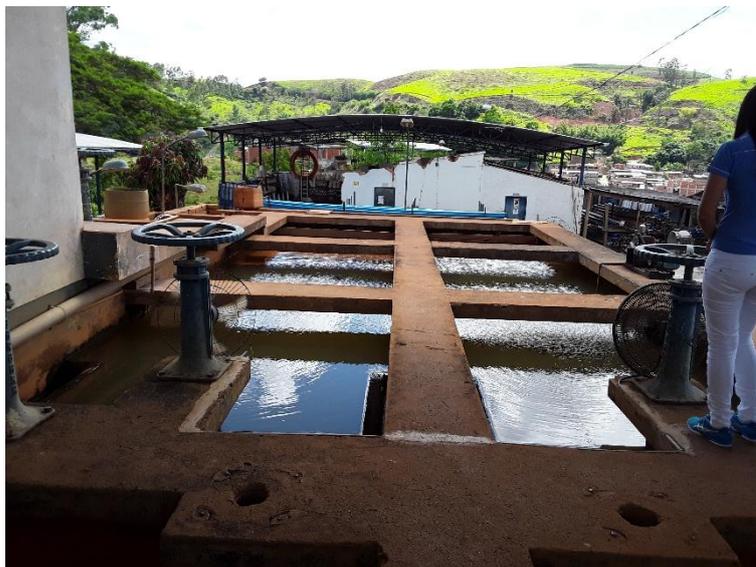
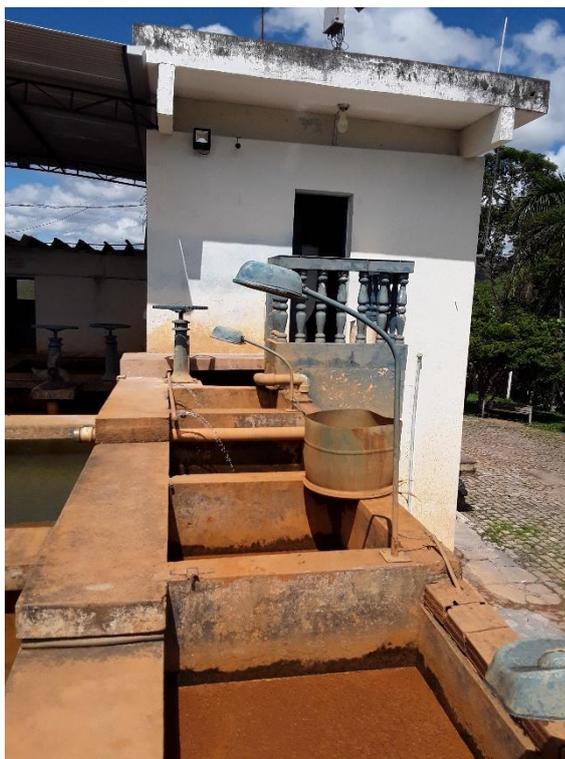
Figura 51 – ETA sem guarda-corpos

De forma geral, a área não apresenta segurança visto que as atividades são realizadas em um patamar elevado, onde os operadores precisam circular e não há guarda-corpos instalados em nenhum local (Figuras 51 e 52). Há iluminação noturna e o local conta com câmeras de segurança na área de tratamento e no local de preparo dos produtos químicos.

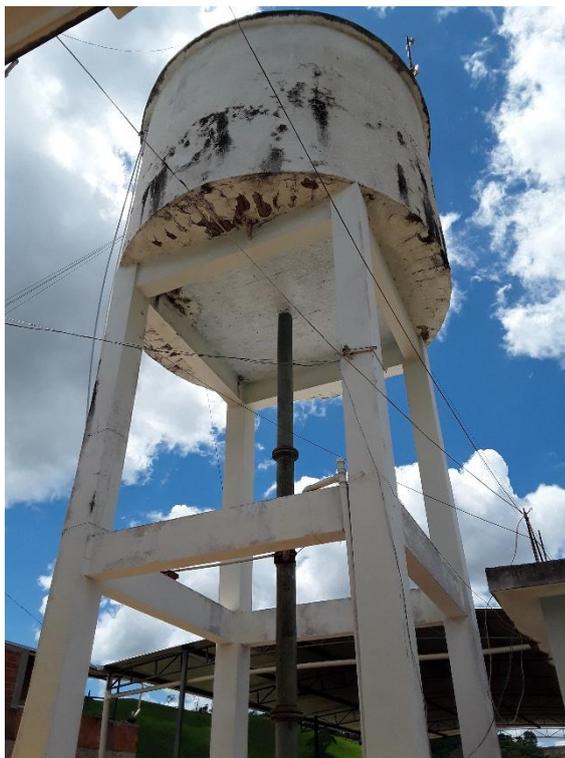
Figura 56 – Reservatório elevado

O reservatório elevado é de concreto e possui uma capacidade de reservação de 56 m³ (Figura 56). A estrutura não conta com medição de vazão e há fechamento de válvula na entrada e na saída.

O reservatório não conta com escada de acesso e assim não foi possível verificar a existência de tampa de inspeção e suas condições, e de tubulação de ventilação com tela. Dessa forma, devem ser previstos meios de acessá-lo e adequar seus requisitos de acordo com a NBR 12217/1992 - Projeto de reservatório de distribuição de água para abastecimento público.

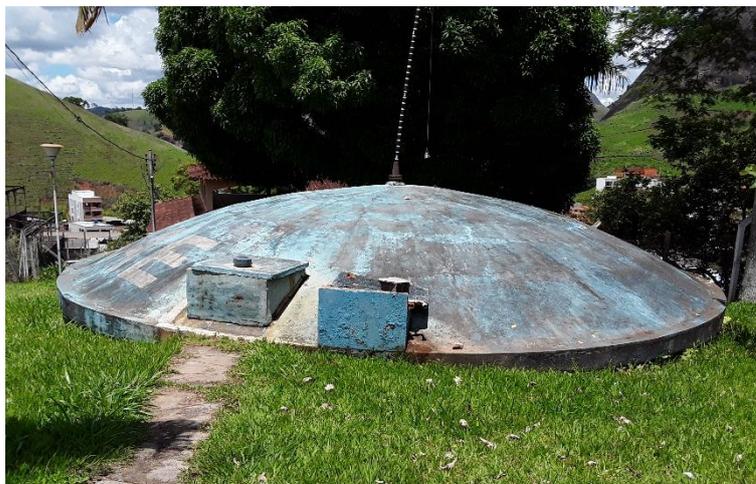
Figura 57 – Reservatório enterrado

O segundo reservatório possui uma capacidade de armazenamento de 300 m³ e é do tipo enterrado (Figura 57). Também não há dispositivo para medição de vazão. Vale ressaltar a importância de se realizar a medição de vazão não apenas na entrada da ETA mas também na saída de forma a acompanhar e registrar o volume de água distribuído e o volume gasto na ETA.

Não são feitas limpezas e desinfecções constantes, sendo a última realizada há cerca de aproximadamente 5 anos. O reservatório conta com registro de entrada e de saída. Foi informando que a estrutura contava com tubo de descarga de fundo porém com a construção de um muro no vizinho o mesmo foi desativado. O reservatório também não conta com tubulação de ventilação. A cobertura permite o escoamento de águas de chuva e conta com uma tampa de inspeção.

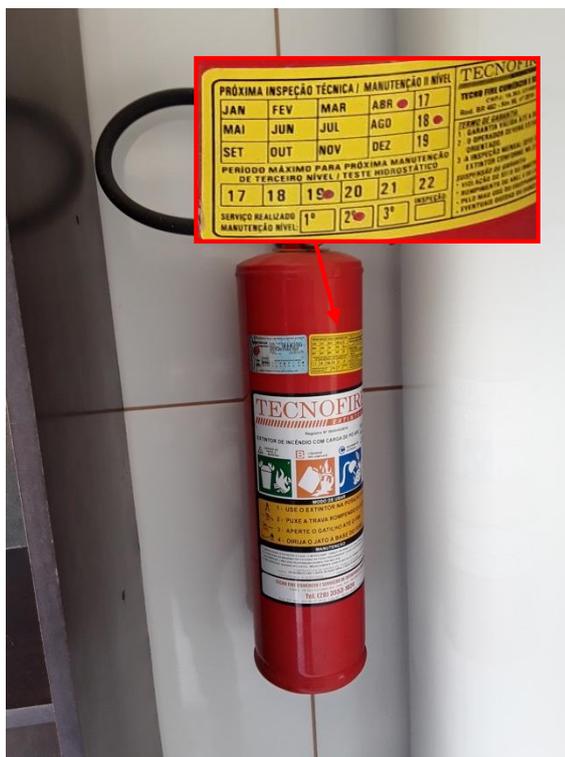
Figura 84 – Extintor de incêndio

O laboratório é equipado com pHmêtro, câmara escura com luz UV, estufa, geladeira e armários (Figuras 81 a 83). Há extintor de incêndio porém o mesmo se encontra com etiqueta informando que as manutenções de níveis se encontram vencidas (Figura 84). Foi informado pelos servidores que o mesmo passou pelas devidas manutenções juntamente ao extintor da casa de química. Dessa forma, deve ser verificada a realização do serviço e adequação da informação no extintor.

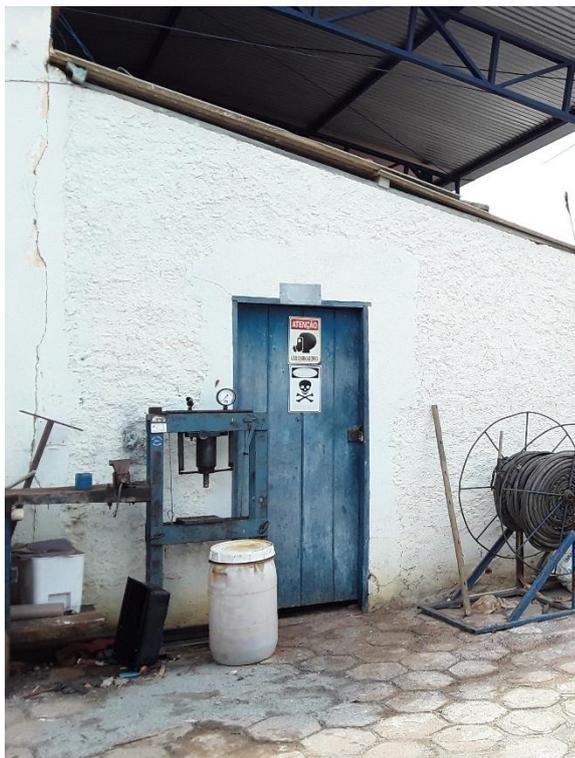
Figura 85 – Depósito de produtos químicos

O depósito de produtos químicos é localizado próximo ao almoxarifado da ETA e conta com placas de sinalização quanto ao perigo existente no local e sobre a obrigatoriedade de uso de máscara (Figura 85). No local são armazenados o hipoclorito de cálcio, o sulfato de alumínio, a cal hidratada e o fluorsilicato de sódio (Figuras 86 e 87). Os produtos são armazenados sobre paletes de madeira e o sulfato de alumínio se encontrava coberto por uma lona preta.

No cômodo havia ainda baldes e uma balança para auxílio na dosagem dos produtos. O local é bem iluminado e possui iluminação noturna. Para ventilação há apenas uma pequena janela. A sala é mantida trancada de forma a possibilitar o acesso apenas a pessoas autorizadas. Não há próximo ao local extintor de incêndio e chuveiro de emergência ou lava-olhos.

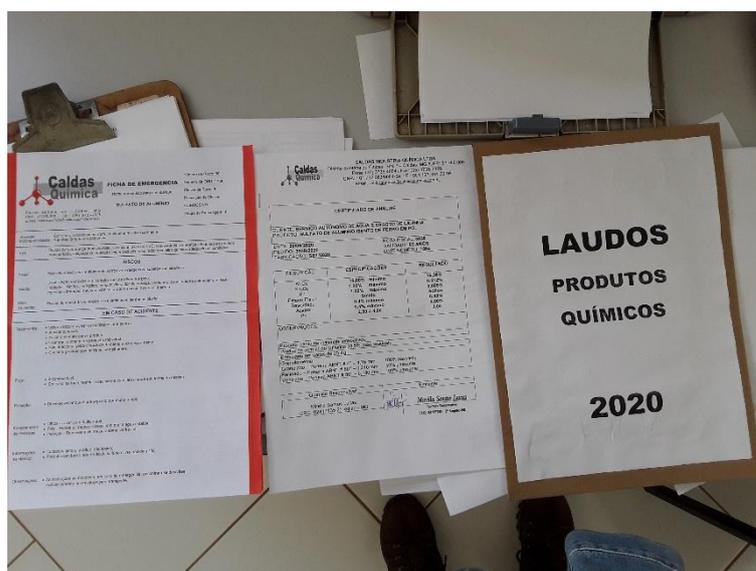
Figura 88 – Laudos dos produtos químicos

Foi informado pela química que é realizado o controle de qualidade dos produtos químicos sendo as informações armazenadas em uma pasta de laudos (Figura 88). As fichas contam com informações básicas dos produtos e ações a serem tomadas em caso de emergência. Resalta-se que tais fichas são mantidas apenas no laboratório de análises microbiológicas sendo necessário que as mesmas sejam mantidas também próximo ao local de armazenamento dos produtos.

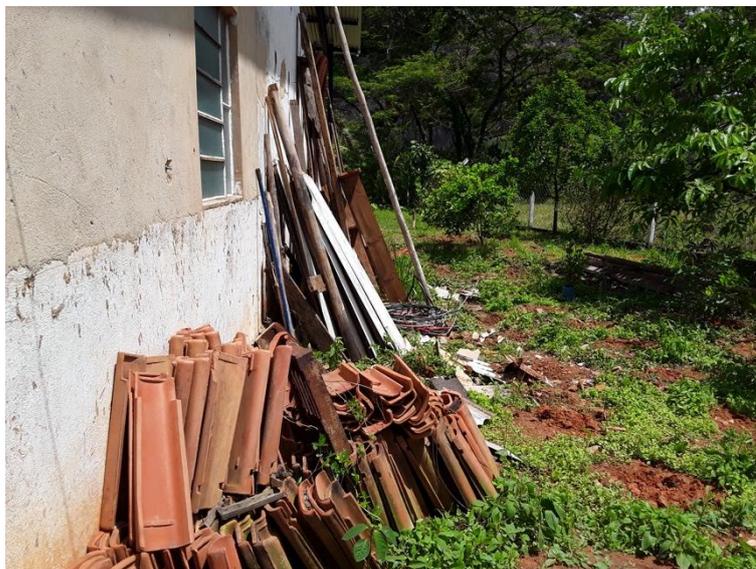
Figura 91 – Materiais de obra

Na parte posterior ao armazenamento dos tubos há um espaço onde são mantidos materiais de obra e materiais que aparentemente se encontram inutilizados (Figuras 91 e 92). O local dá acesso também a uma sala onde é mantido o arquivo morto e outros itens sem serventia ao SAAE (Figura 93). O local precisa de melhor organização e limpeza, devendo ser removidos aqueles documentos não mais necessários. Foi informado pelos servidores que no passado foi realizado um trabalho em conjunto com o CISAB ZM de organização e identificação dos materiais porém com o passar do tempo a organização não foi mantida.

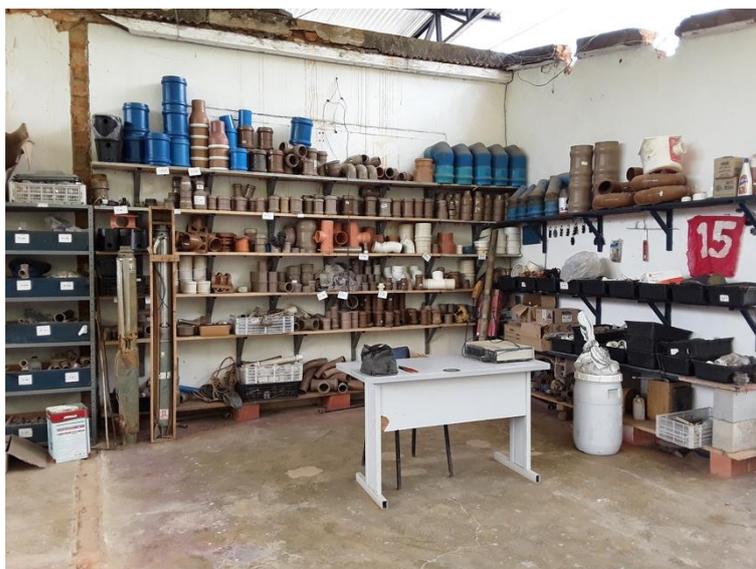
Figura 99 – Mesa do responsável pelo setor

O local conta também com uma mesa para serviços administrativos que é utilizada pelo responsável pelo setor (Figura 99). No momento da visita o mesmo não se encontrava na estação

de tratamento não sendo possível verificar se é realizado o controle de entrada e saída de materiais e como o mesmo é feito. Ressalta-se que o controle de estoque se faz necessário para que haja um melhor aproveitamento dos materiais e para que não demandas não resolvidas por falta de material.

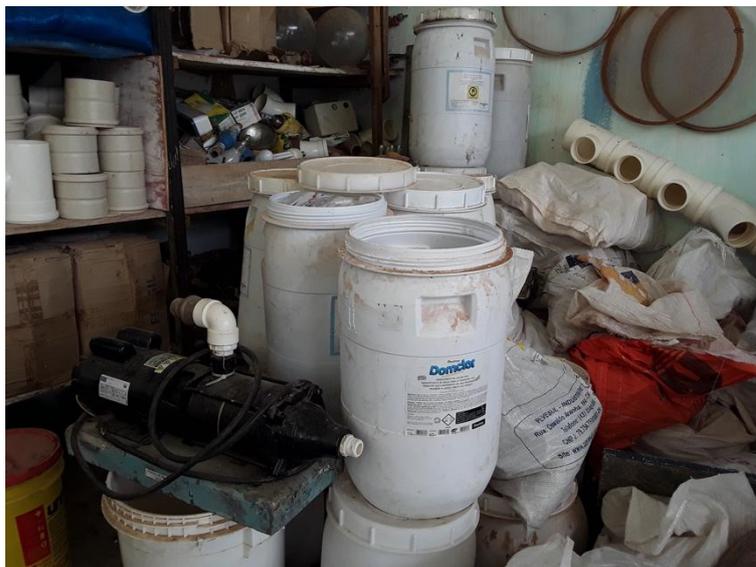
Figura 100 – Recipientes sendo reutilizados

No almoxarifado foram reutilizados os recipientes de hipoclorito de cálcio para armazenamento de pequenas peças e conexões (Figura 100). Nesse aspecto é importante ressaltar a proibição de reutilização de recipientes de produtos químicos por seu risco de contaminação.

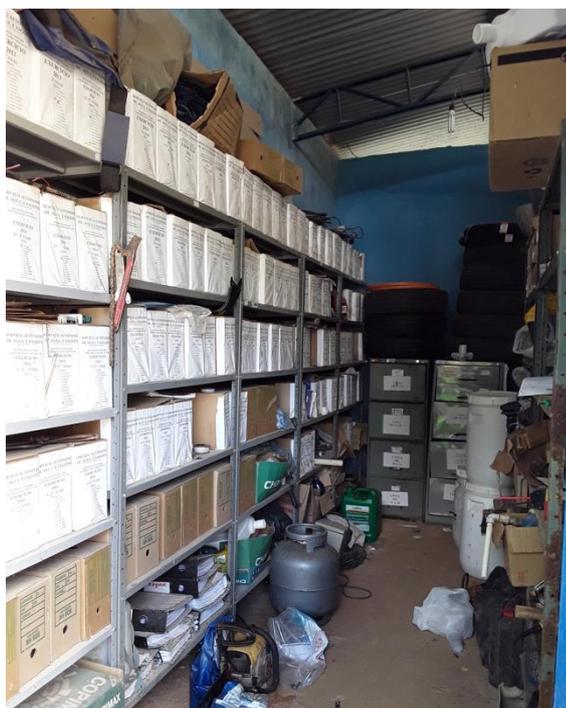
Figura 101 – Sala para almoxarifado

Além do almoxarifado principal que se localiza no galpão da ETA, há ainda uma sala próxima à cozinha onde são armazenados alguns documentos antigos, EPIs e mantimentos (Figura 101). Os mantimentos como açúcar e café também foram armazenados nos recipientes de produtos químicos, devendo ser remanejados para outro local imediatamente (Figura 102).

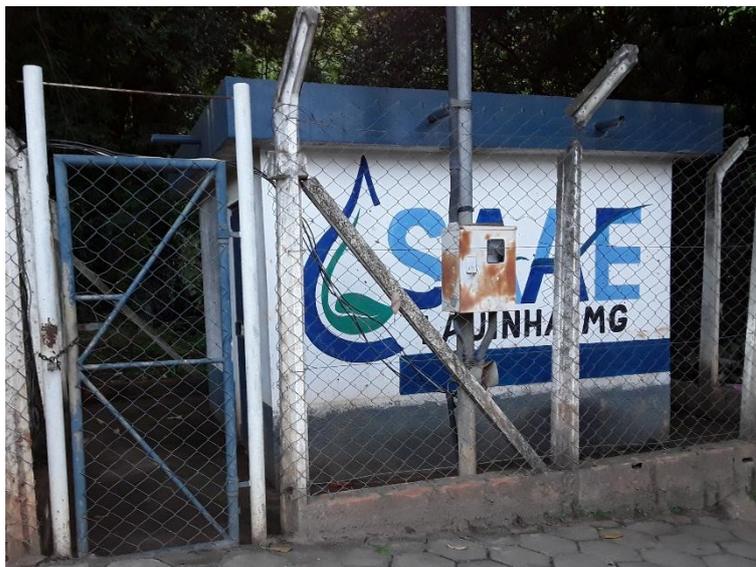
Figura 107 – Casa de bomba Honorato

A bomba Honorato se encontra devidamente cercada e trancada e é utilizada para enviar água ao reservatório Honorato. A estrutura conta com a logo do SAAE de Lajinha pintada indicando se tratar de uma estrutura da autarquia (Figura 107). É importante no entanto que haja também placas de sinalização e aviso com as informações básicas da casa de bomba.

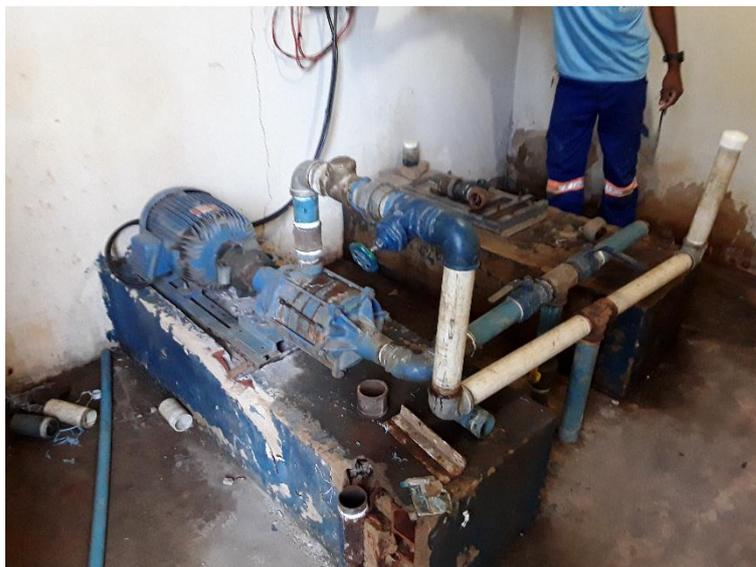
Figura 108 – Conjunto motobomba

A estrutura não conta com macromedidor, extintor de incêndio, manômetro e horímetro. O conjunto conta com registro de entrada e de saída e válvula de retenção (Figura 108). Há boa iluminação e circulação de ar e a EEAT permite livre circulação de operadores.

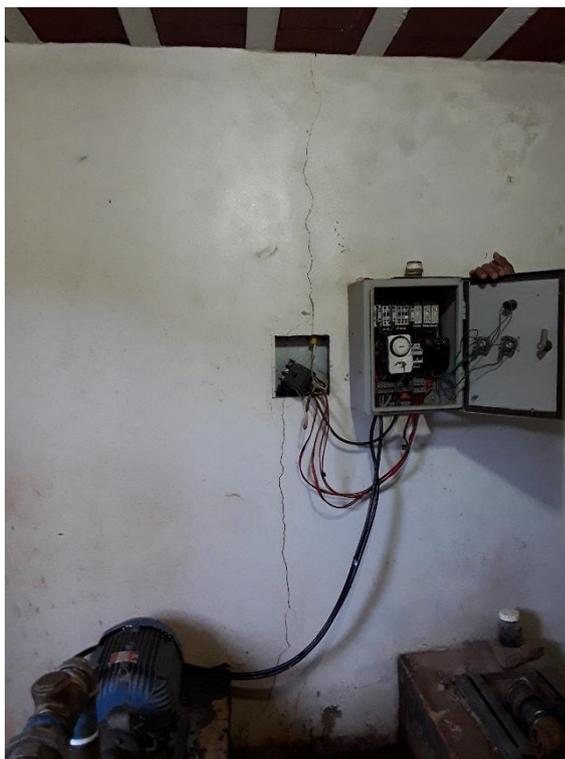
Figura 109 – Painel elétrico e rachadura na estrutura

O painel elétrico e os fios não apresentavam boas condições e apesar da EEAT ter sido pintada recentemente, a mesma apresentava uma rachadura próximo ao painel de controle (Figura 109). Tais situações devem ser adequadas para que não apresentem riscos aos operadores do sistema.

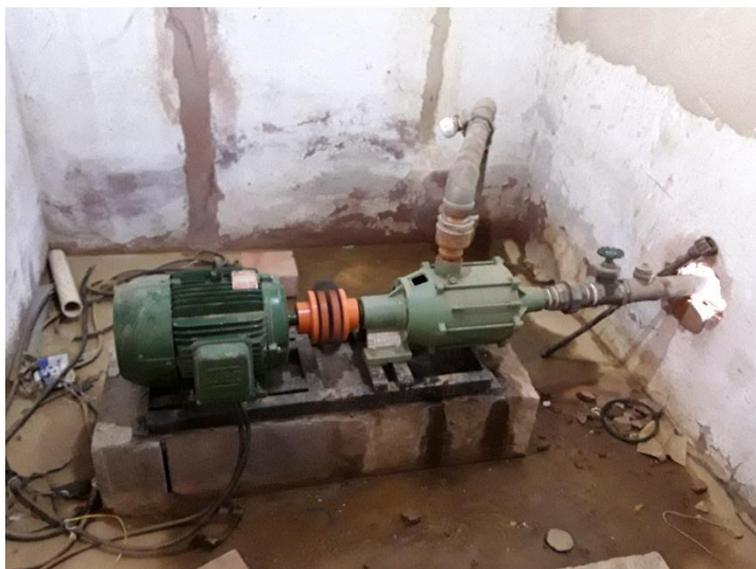
Figura 110 – Conjunto motobomba poliesportivo

O motor utilizado no local também é da marca WEG com potência de 10 CV (Figura 110). Há registro de entrada e de saída e uma válvula de retenção. A estrutura não conta com macromedidor, manômetro e horímetro.

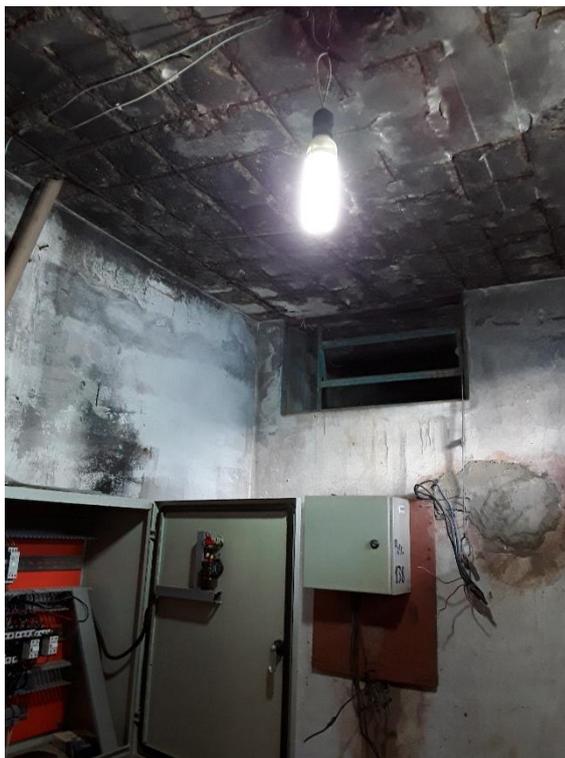
Figura 111 – Condições inadequadas da casa de bomba

A casa de bombas possui iluminação artificial e não apresenta boas condições de ventilação. Não há extintor de incêndio e foi verificado próximo ao painel marcas de um incêndio ocorrido no local. O painel elétrico é novo porém os fios ao redor das instalações não apresentam boas condições. O teto da estrutura se encontra com as ferragens expostas e a casa de bomba necessita uma reforma de modo geral buscando atender o exigido na NBR 12214/192 – Projeto de sistema de bombeamento de água para abastecimento público (Figura 111).
