CONSÓRCIO INTERMUNICIPAL DE SANEAMENTO BÁSICO DA ZONA DA MATA
DE MINAS GERAIS – CISAB ZM

RELATÓRIO TÉCNICO DE FISCALIZAÇÃO - DIAGNÓSTICO

LAJINHA – MG

JANEIRO/2021

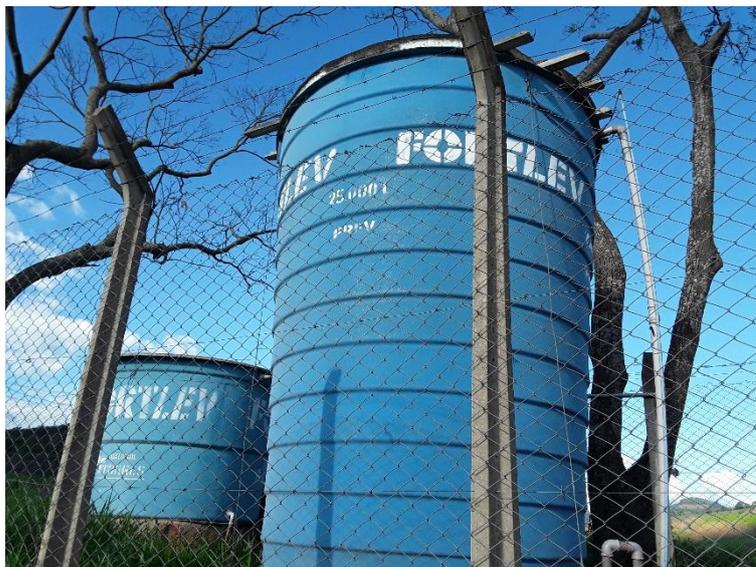
Figura 112 – Reservatórios Honorato

O reservatório Honorato é composto por um conjunto de duas caixas d'água de fibra de vidro interligadas, uma com 25 m³ de capacidade de reserva e outra com 5 m³ (Figura 112). O local possui cercamento porém não é mantido trancado. Também não há identificação. Foi informado que é feita a limpeza da área do reservatório porém no momento da visita a vegetação se encontrava alta. Já a limpeza das caixas é realizada uma vez ao ano.

Os reservatórios não possuem medidor de vazão e contam apenas com registro de saída. Não há registro de entrada porém foi informado que quando há a necessidade de interromper o abastecimento, a bomba que o abastece é desativada. Há tubo extravasor apenas no reservatório maior. Não há caixa de descarga para o tubo extravasor, tubulação de descarga de fundo e tubos de ventilação com telas. As caixas contam com boia automática.

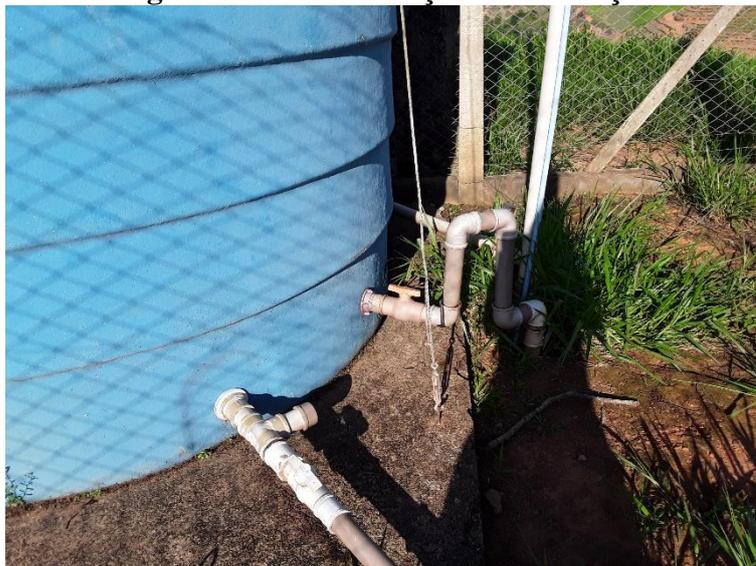
Figura 113 – Modificação na tubulação

Para distribuição da água armazenada o reservatório maior conta com três tubulações que direcionam a água para bairros diferentes. Um das saídas apresenta uma modificação na tubulação realizada pelos funcionários do SAAE visando a priorização do abastecimento em determinado bairro (Figura 113). Dessa forma, quando o reservatório começa a ser enchido, a água é enviada primeiro para a saída com a tubulação reta, onde ocorriam maiores problemas de desabastecimento.

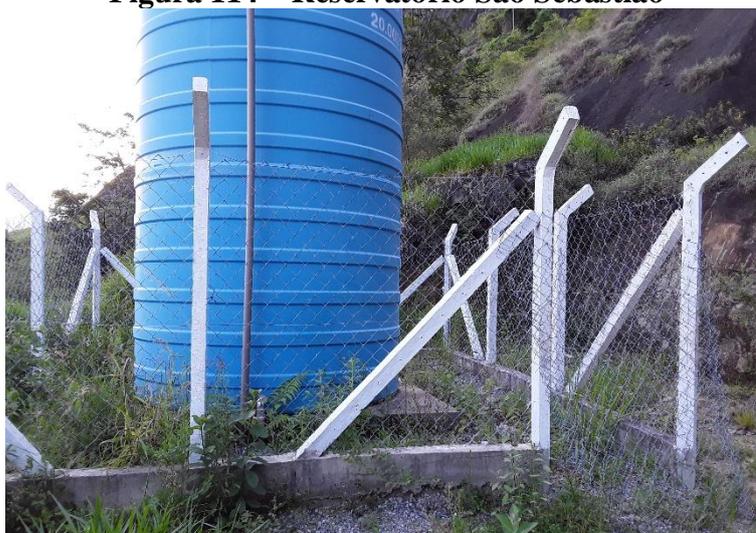
Figura 114 – Reservatório São Sebastião

O segundo reservatório de distribuição da sede é conhecido como São Sebastião também é de fibra de vidro com capacidade de armazenamento de 20 m³. A estrutura se encontra cercada porém não há portão, contando apenas com um pedaço de tela para fechamento (Figura 114). Também não há placas de identificação.

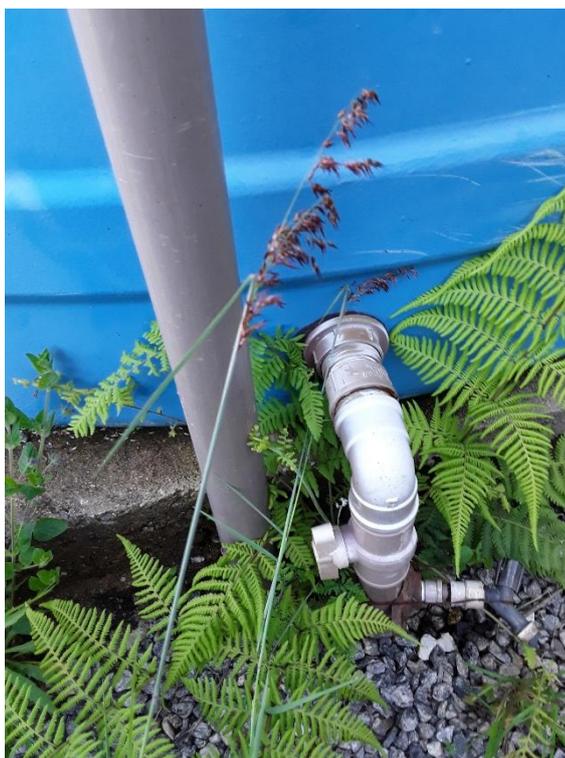
Figura 115 – Registro de saída e torneira

A estrutura não conta com medidor de vazão, tubo extravasor com caixa de descarga, tubulação de descarga de fundo ou tubulações de ventilação com telas. Há apenas registro de saída e ao lado do registro há uma torneira (Figura 115). Para interrupção do abastecimento do reservatório é feito o desligamento da bomba poliesportivo.

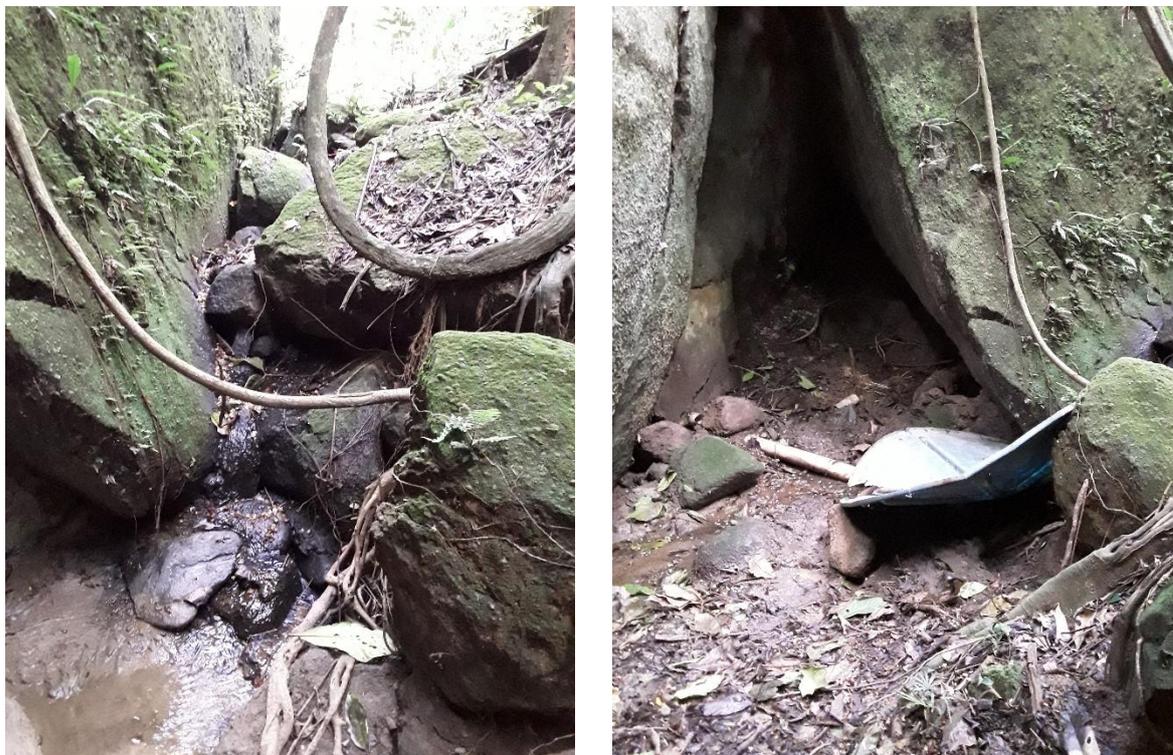
Figura 117 – área dos afloramentos de água

A captação identificada como Mozart é do tipo superficial. Não há outorga de direito de uso de água públicas e dispositivo de controle de vazão. A água captada é proveniente de 3 surgências aos pés de uma pedreira (Figura 117).

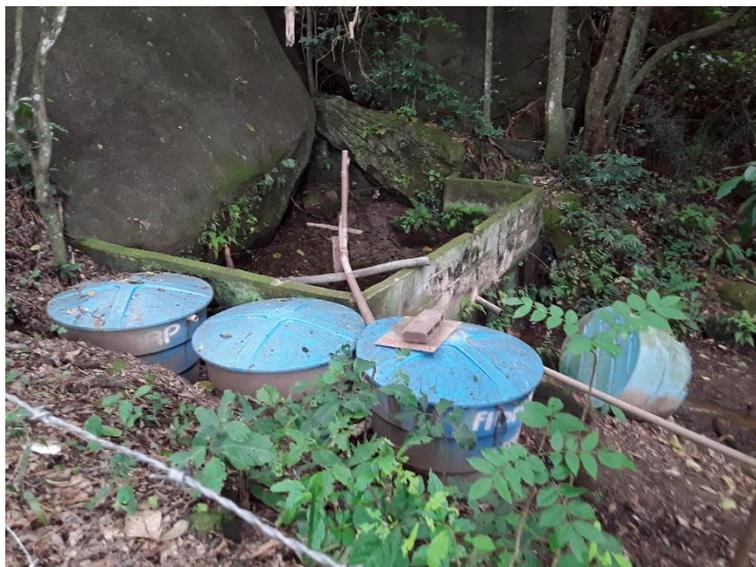
Figura 118 – Área da captação

O local possui cercamento com mourões de madeira e arame farpado, não há identificação (Figura 118).

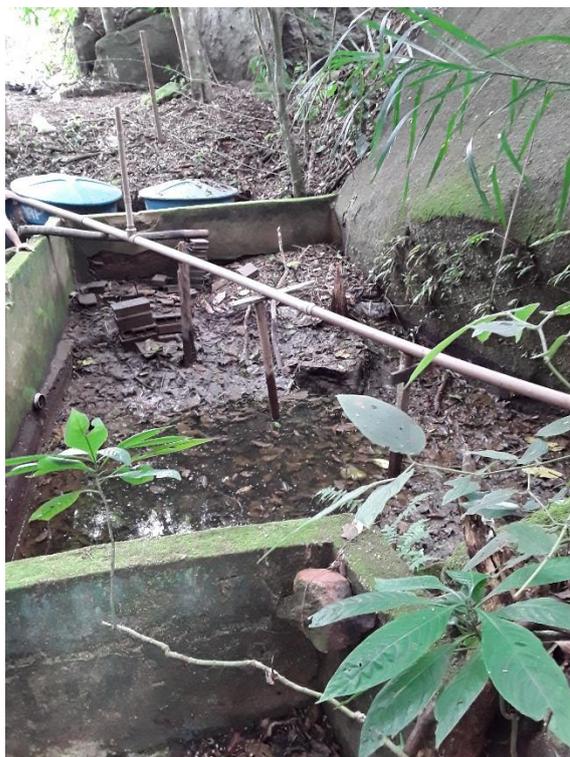
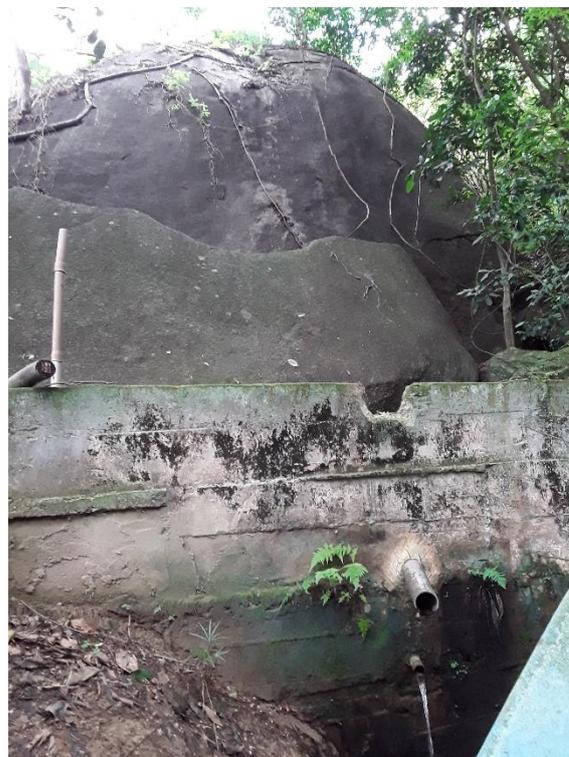
Figura 119 – Antiga estrutura da barragem de acumulação de água

Na área há uma antiga estrutura de uma barragem de acumulação de água, a qual não está sendo utilizada atualmente (Figura 119).

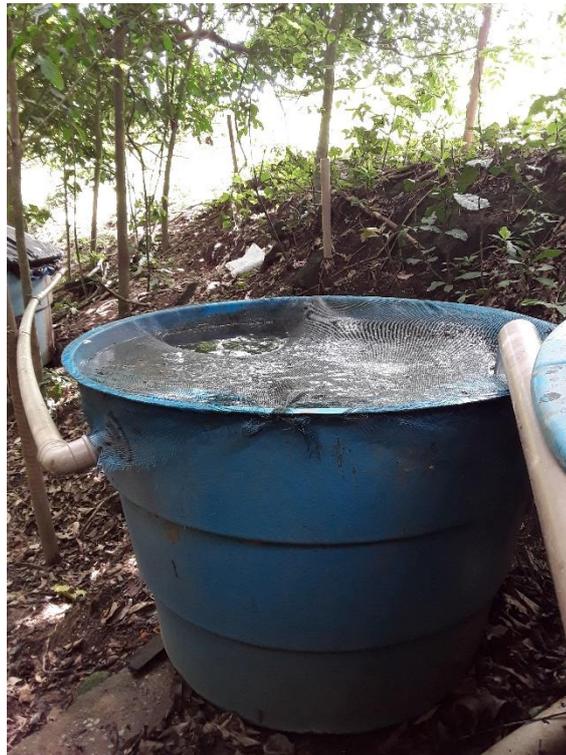
Figura 121 – Sistema de gradeamento

Na estrutura citada, há uma tela, a qual impede que folhas e demais sólidos grosseiros passem pela tubulação (Figura 121).

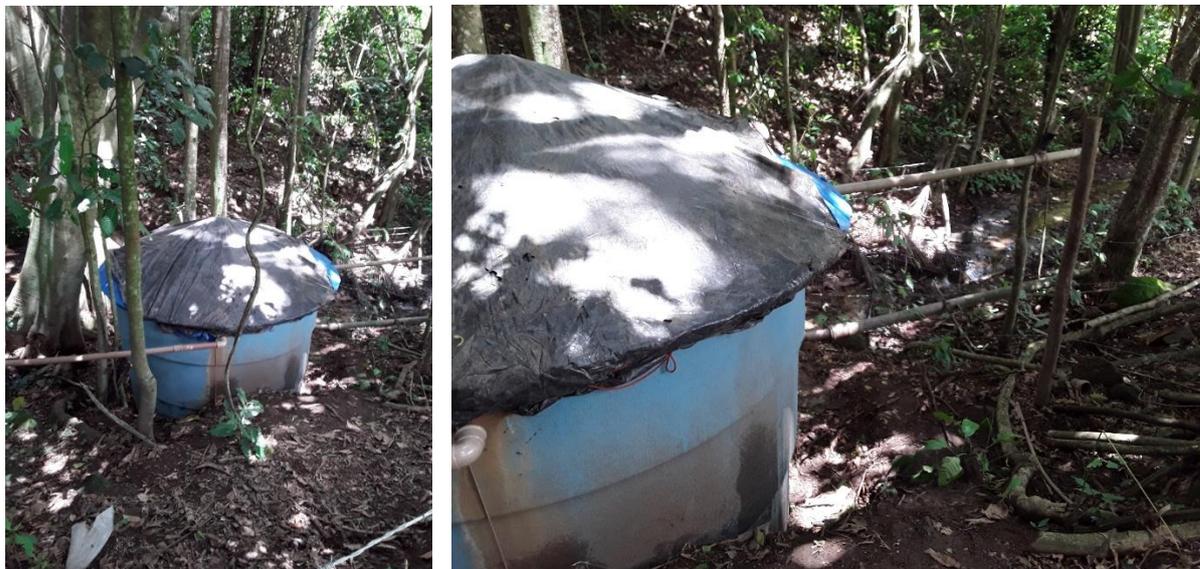
Figura 122 – Reservatório de água bruta

Após, a água segue para um reservatório de água bruta (Figura 122). Para cobrir o reservatório são utilizadas a estrutura de uma antena parabólica e lonas. O reservatório não atende aos requisitos determinados na NBR 12217/94.

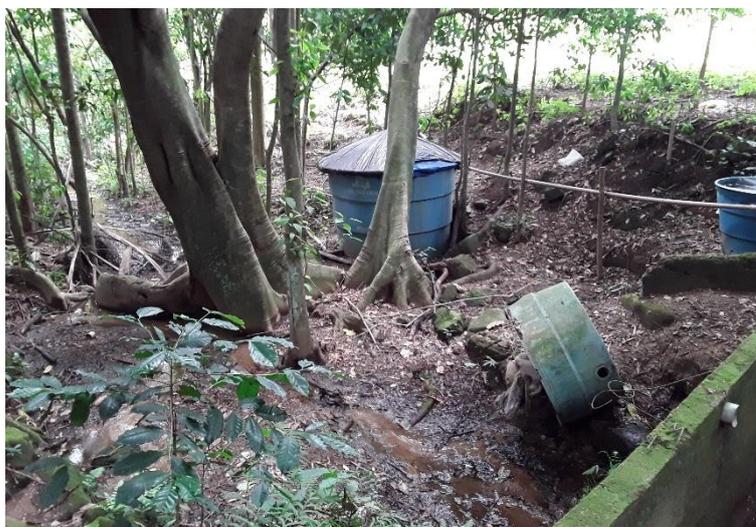
Figura 123 – Área da captação - Mozart

A água segue por uma adutora de PVC, de aproximadamente 60 mm de diâmetro e é distribuída a população local sem nenhum tratamento (Figura 123). O controle da qualidade da água também não é realizado.

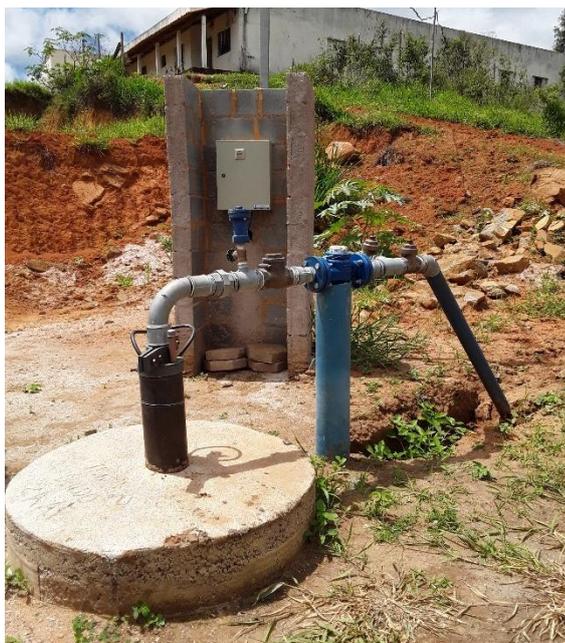
Figura 124 – Área da Captação do Postinho

A captação do Postinho recebe esse nome pois fica em uma área próxima à Unidade Básica de Saúde do bairro. O local não possui identificação e cercamento (Figura 124). O processo de outorga já foi iniciado.

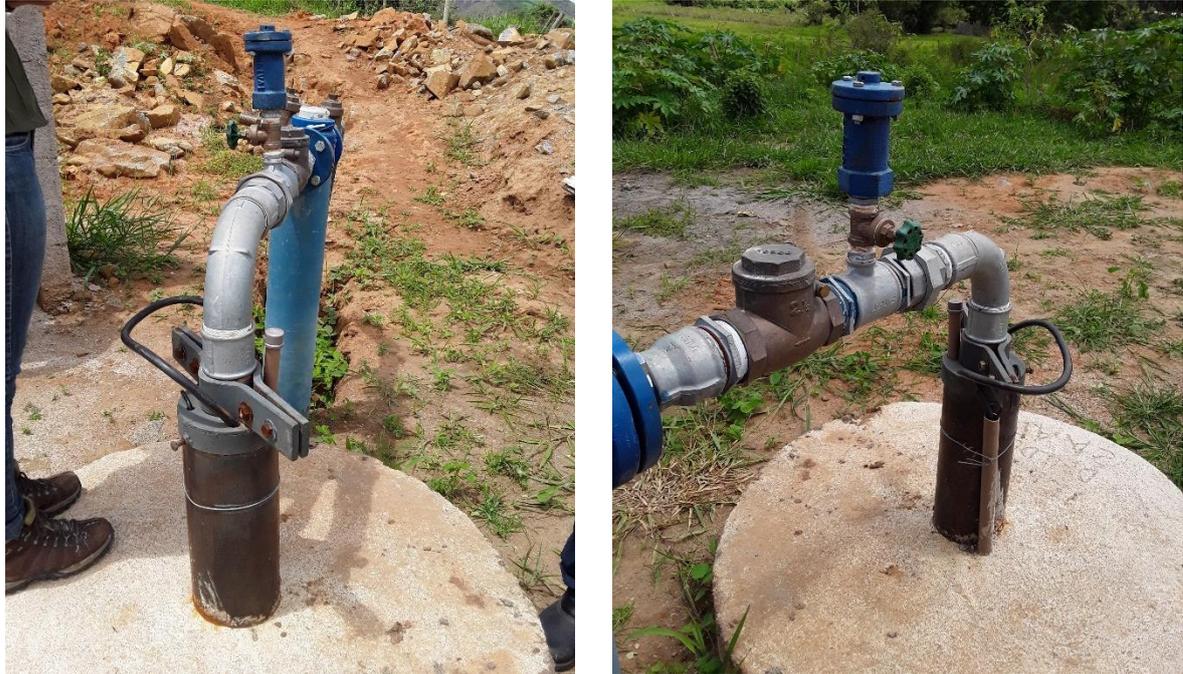
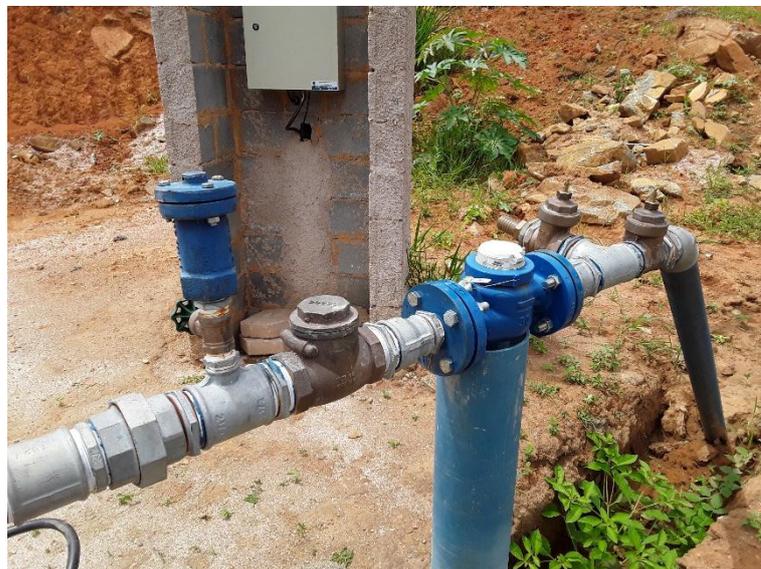
O poço conta com base em alvenaria, ventosa e sistema de medição de vazão, contudo não é feito o acompanhamento e registro das medidas (Figuras 125 e 126). De acordo com o servidor da autarquia que acompanhou a fiscalização, há bomba reserva no almoxarifado da ETA.

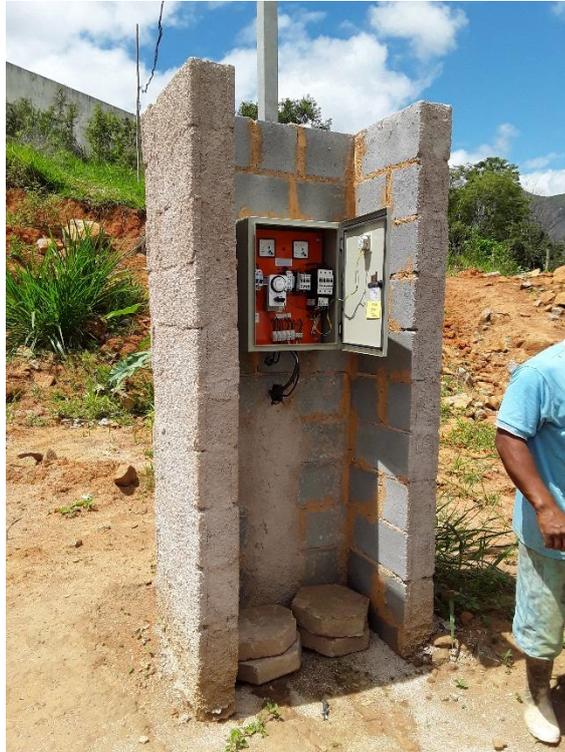
Figura 127 – Área do painel de controle

O painel de controle está fixado em uma estrutura de alvenaria, o local não conta com nenhuma cobertura que possa proteger contra intempéries e não há extintor de incêndio

próximo. O sistema possui horímetro e os cabos elétricos e o painel, aparentemente, apresentam boas condições (Figura 127 e 128).

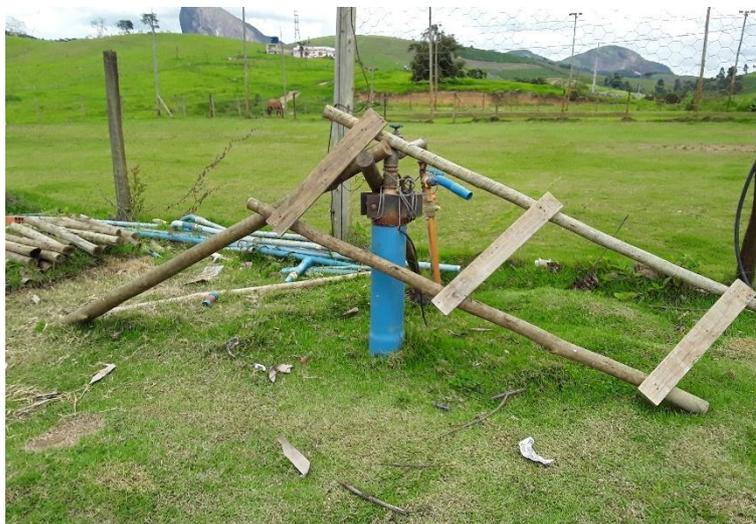
Figura 129 – Área do Poço Simão

A captação Simão trata-se um poço particular, a estrutura foi cedida ao SAAE de lajinha de maneira informal. A área do poço não possui cercamento e identificação e a captação não tem outorga (Figura 129).

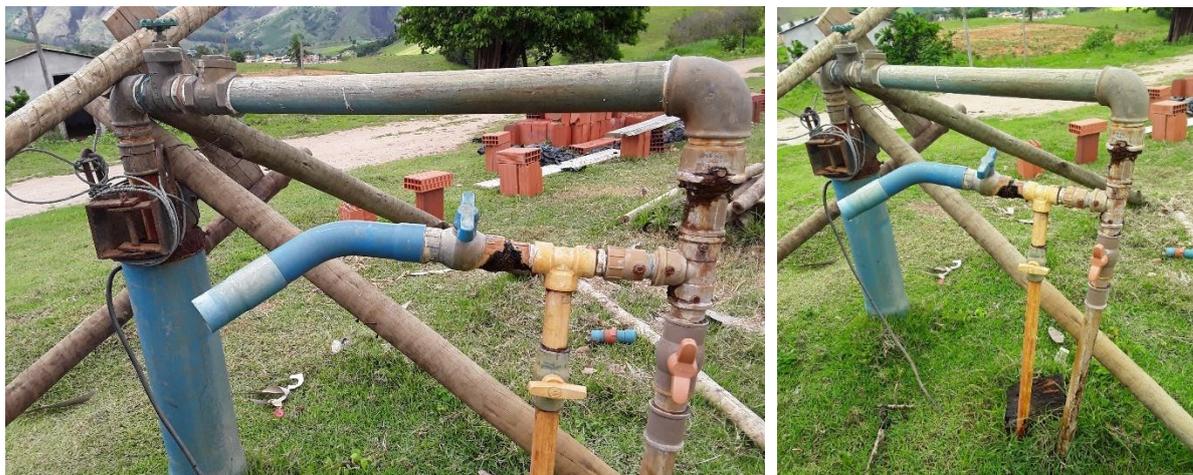
Figura 130 – Poço Simão

O poço não conta com dispositivo de controle de vazão, não há informações sobre a vazão captada, base de alvenaria e/ou concreto, laje sanitária de proteção, iluminação para trabalhos noturnos, manômetro, horímetro e está em falta bomba reserva (Figura 130).

Ao redor do poço há uma estrutura de madeira, a qual, aparentemente, foi instalada em uma tentativa de minimizar os impactos do golpe de aríete.

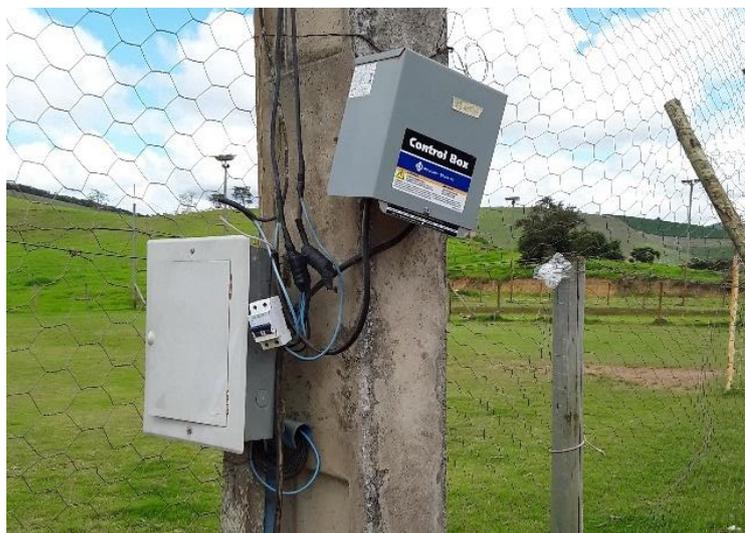
Figura 131 – Painel de controle – Poço Simão

O painel de controle está instalado em um poste próximo ao poço, o equipamento não possui nenhuma cobertura e/ou proteção conta as intempéries, as condições dos cabos elétricos, aparentemente, não são boas, há diversos fios emendados. No local não há nenhuma restrição de acesso, identificação e extintor de incêndio próximo (Figura 131).

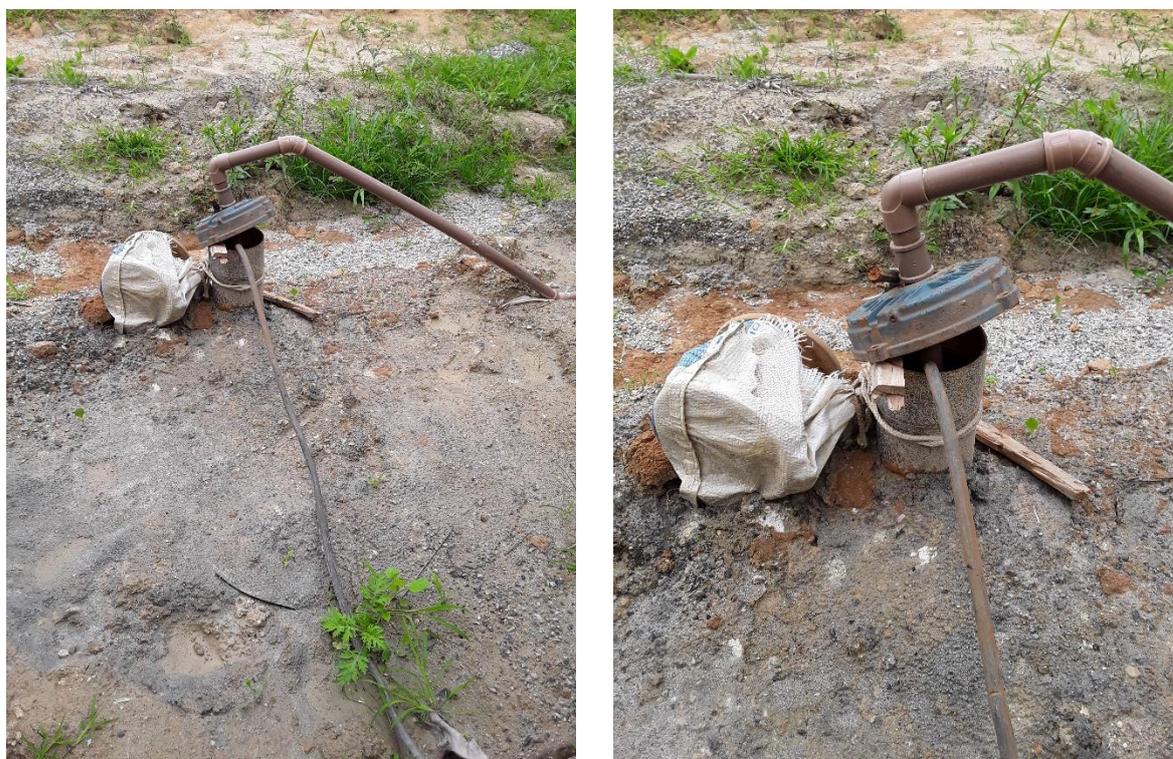
Figura 132 – Poço de captação sossego

A área do poço não possui cercamento e identificação e a captação não possui outorga. O sistema não conta com dispositivo de controle de vazão, laje em alvenaria, laje sanitária, sinalização, placas de aviso, iluminação para trabalhos noturnos, manômetro, horímetro e bomba reserva (Figura 132).

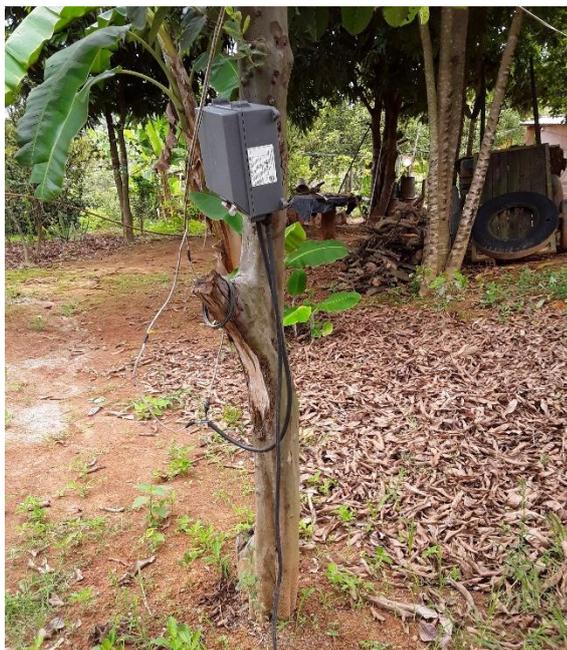
Figura 133 – Painel de controle – Poço Sossego

O painel de controle está instalado em uma goiabeira, o equipamento não possui nenhuma cobertura e/ou proteção conta as intempéries, as condições dos cabos elétricos, aparentemente, não são boas, há diversos fios emendados. No local não há nenhuma restrição de acesso, identificação e extintor de incêndio próximo (Figura 133).

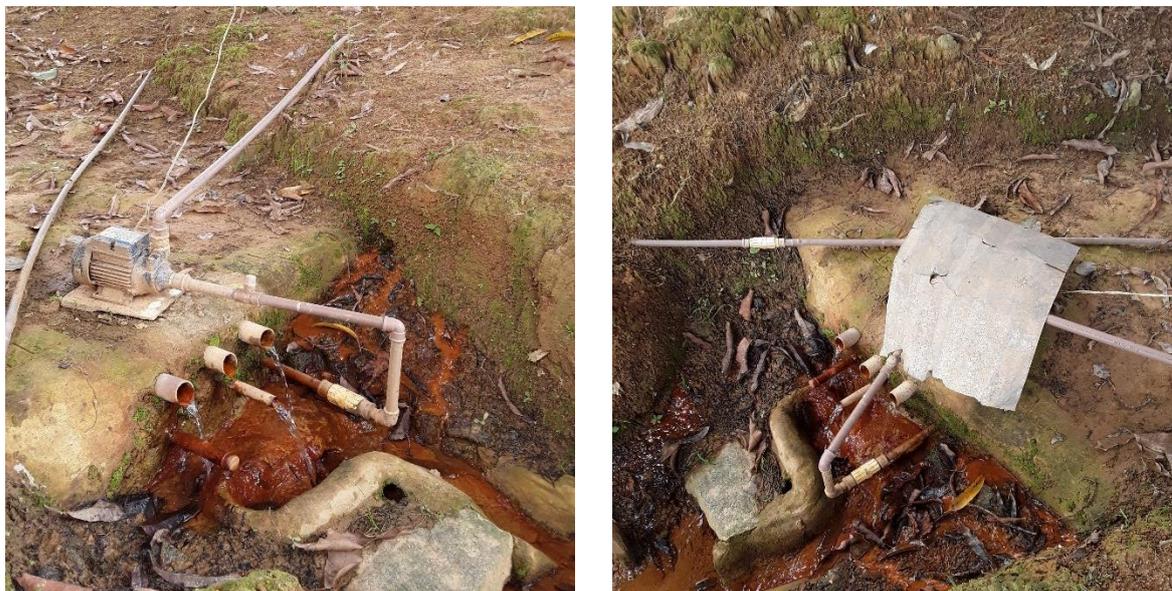
Figura 134 – Área da captação por surgência

No local da captação por surgência há uma base de alvenaria a qual promove a proteção da captação, como a área fica vedada foram instaladas tubulações que funcionam como extravasor (Figura 134).

A captação não possui cercamento, identificação, dispositivo para controle de vazão e não há outorga de uso de direito de uso de águas públicas.

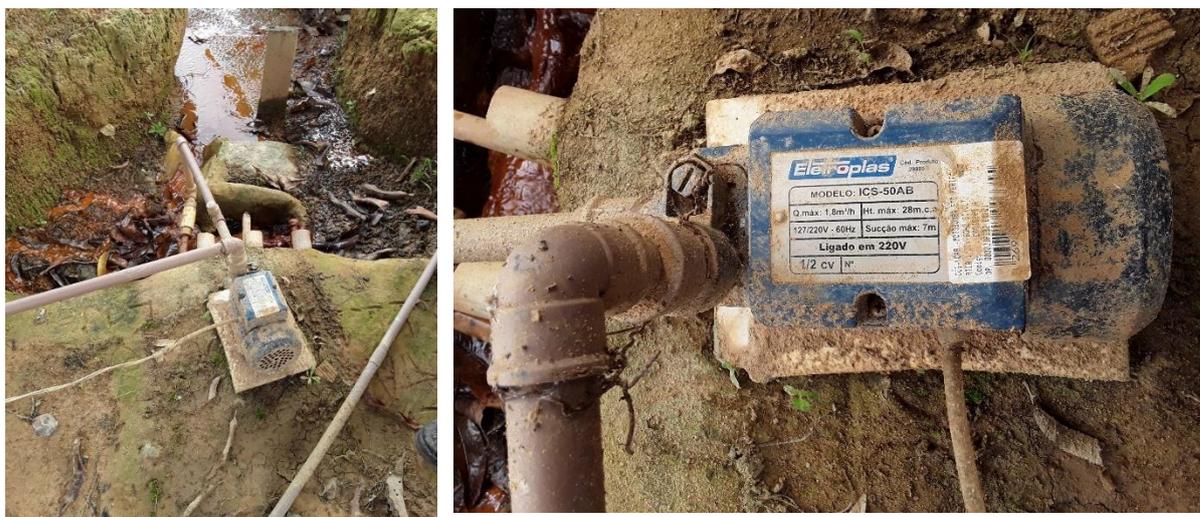
Figura 135 – Conjunto motobomba da captação por surgência

No local há um conjunto motobomba, o qual funciona 24 horas/dia, a bomba possui $\frac{1}{2}$ cv de potência, vazão máxima de $1,8 \text{ m}^3/\text{h}$ e altura manométrica máxima de 28 m.c.a (Figura 135). Para proteção da bomba há um pequeno pedaço de metal sobre ela.

O conjunto motobomba não possui uma base de concreto ou metal e está exposto as intempéries, situação que pode danificar e/ou reduzir a vida útil do equipamento.

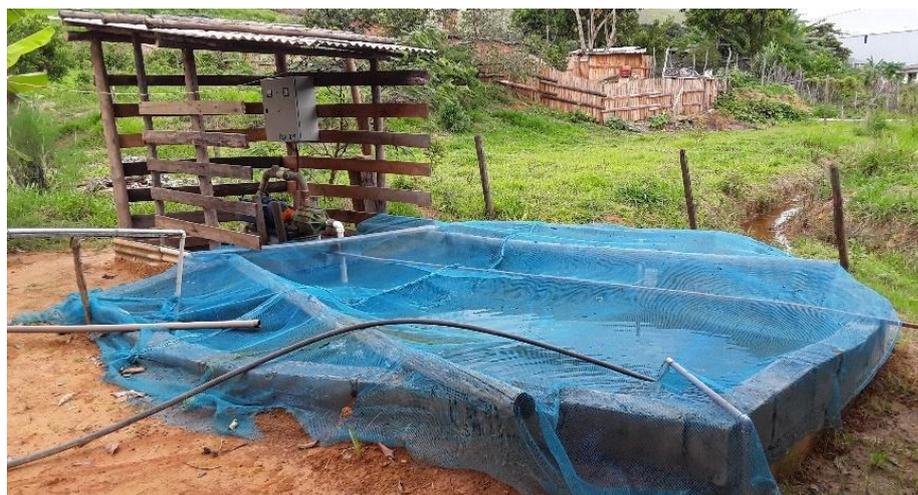
Figura 136 – Reservatório de água bruta

A água proveniente dos dois mananciais segue para um reservatório de água bruta, localizado próximo as captações. O reservatório é do tipo enterrado, de concreto (Figura 136). A estrutura em questão não possui cobertura, há apenas uma tela para evitar que folhas, por exemplo, caiam e sejam sugadas pela tubulação e causem entupimento (Figura 137).

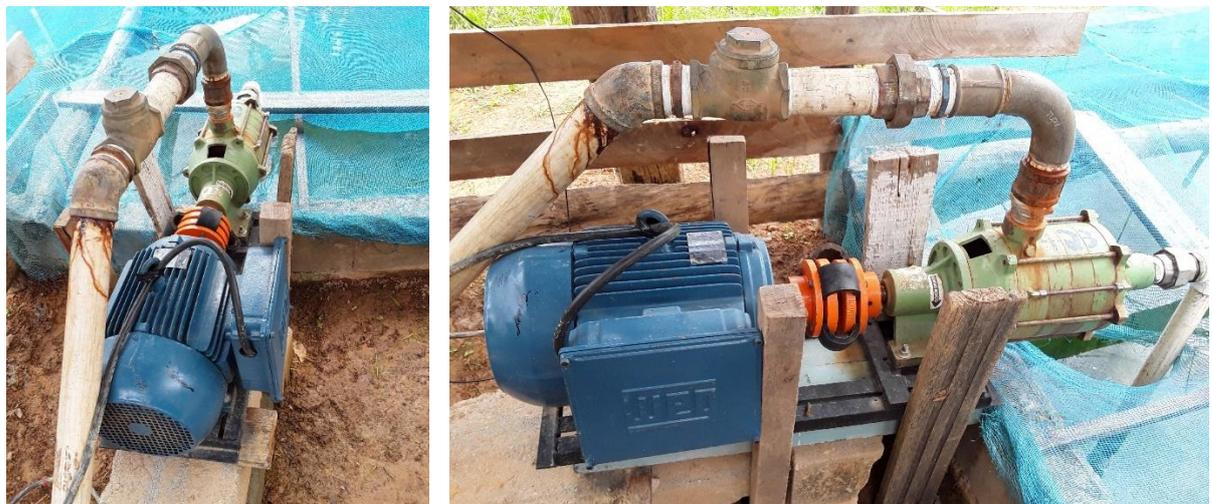
Figura 139 – Conjunto motobomba

O sistema de bombeamento não conta com dispositivo de medição de vazão, horímetro, manômetro e extintor de incêndio próximo. A bomba possui uma potência de 7,5 cv (Figura 139).

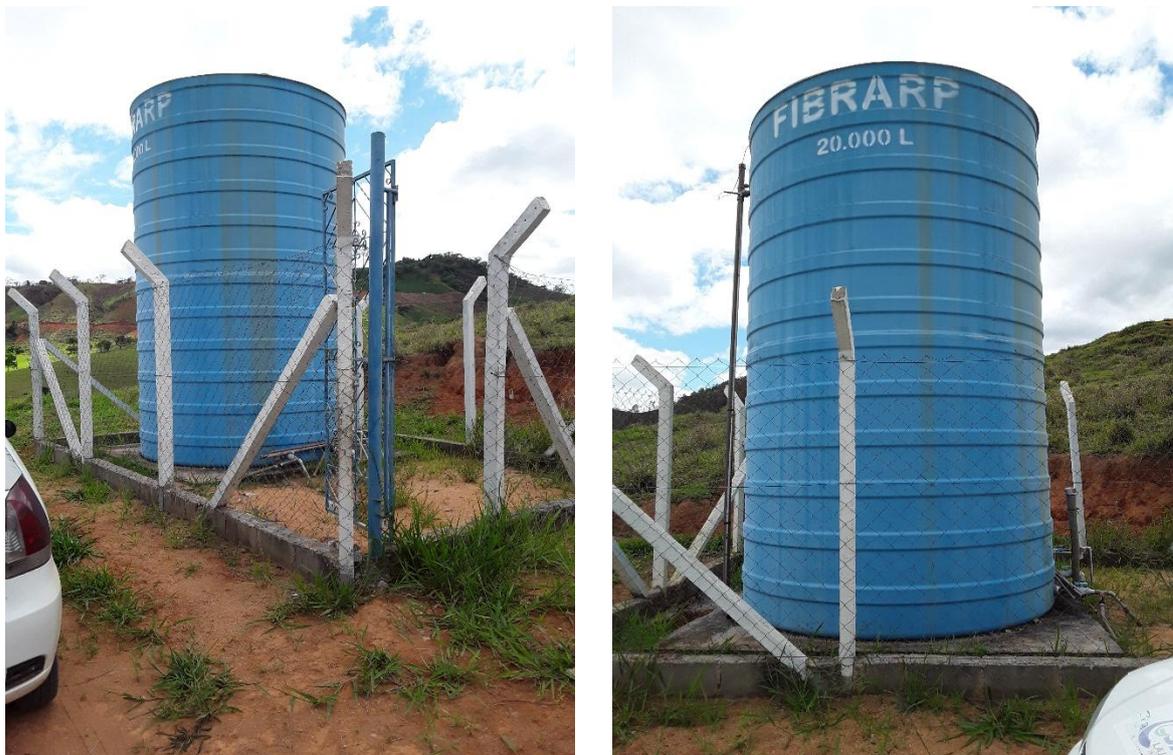
Figura 141 – Reservatório de distribuição

A área do reservatório está cercada, o portão de acesso possui cadeado, falta identificação e sistema de drenagem para águas pluviais. Não foi possível verificar as condições da tampa de inspeção, visto que não há escada para acesso. De acordo com o servidor da autarquia, o reservatório foi instalado a cerca de 3 a 4 anos e nesse período nenhuma limpeza foi realizada.

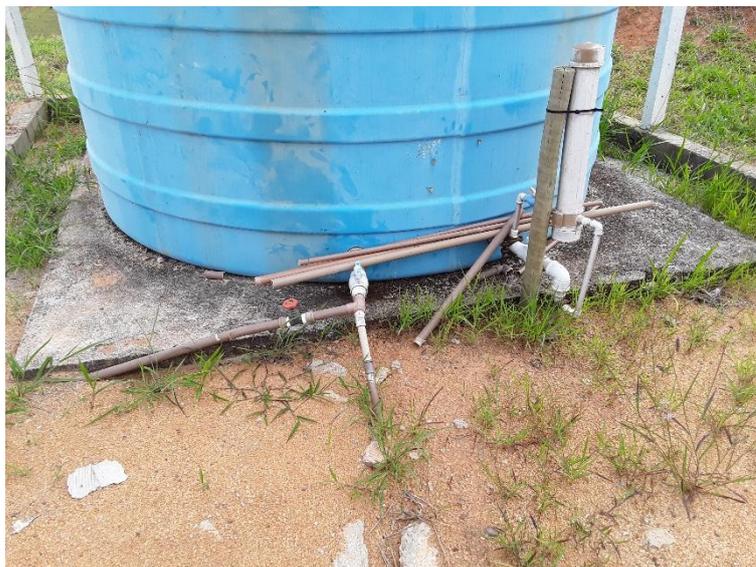
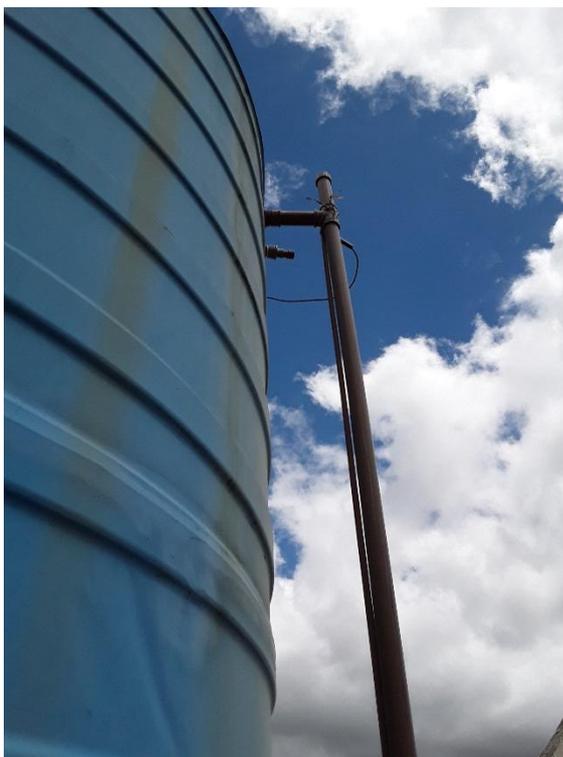
O reservatório conta com registro de saída e tubo extravasador, contudo este está vedado e não possui caixa de descarga, o controle de nível é realizado através de boia automática. O reservatório não possui tubo de descarga de fundo e tubulações de ventilação (Figuras 142 e 143).

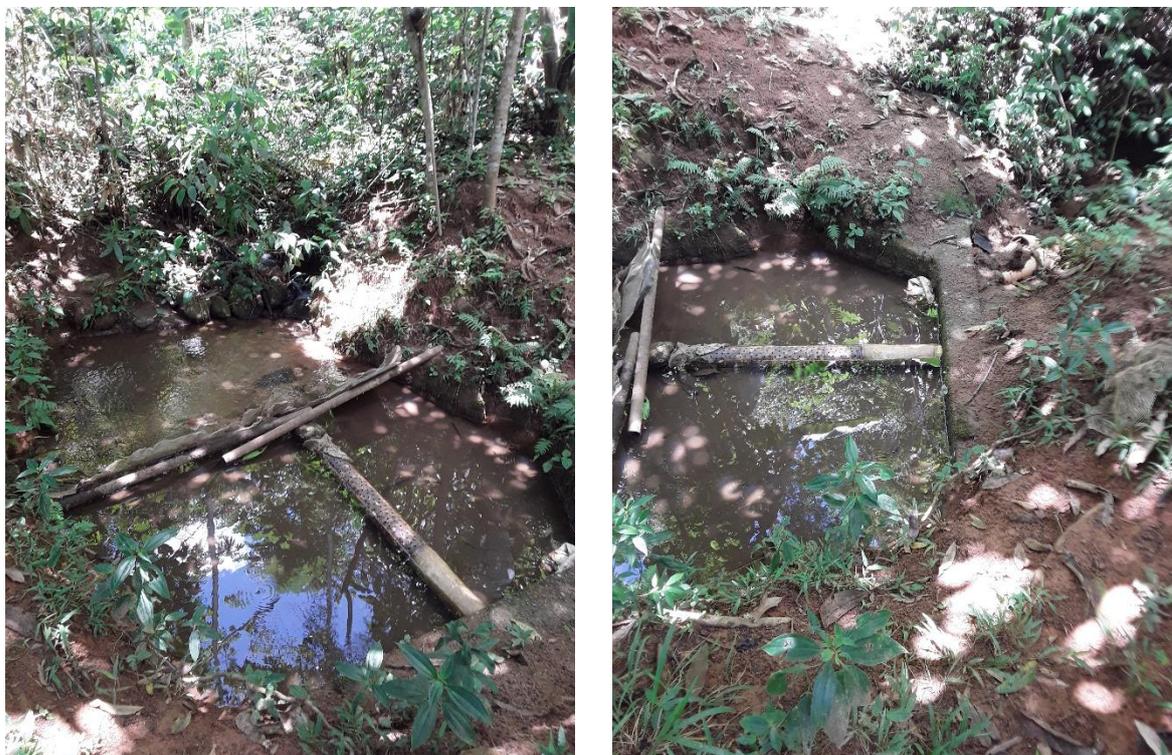
Figura 145 – Área da captação – Córrego do Bagaço

A área da captação fica entre um remanescente de mata nativa e uma plantação de eucalipto. No local da captação há um pequeno barramento e uma tubulação com furos funciona como um sistema de gradeamento (Figura 145). Foi informado pelos funcionários do SAAE do distrito que é necessário realizar a limpeza da barragem semanalmente. A área de acumulação de água apresenta sinais de assoreamento.

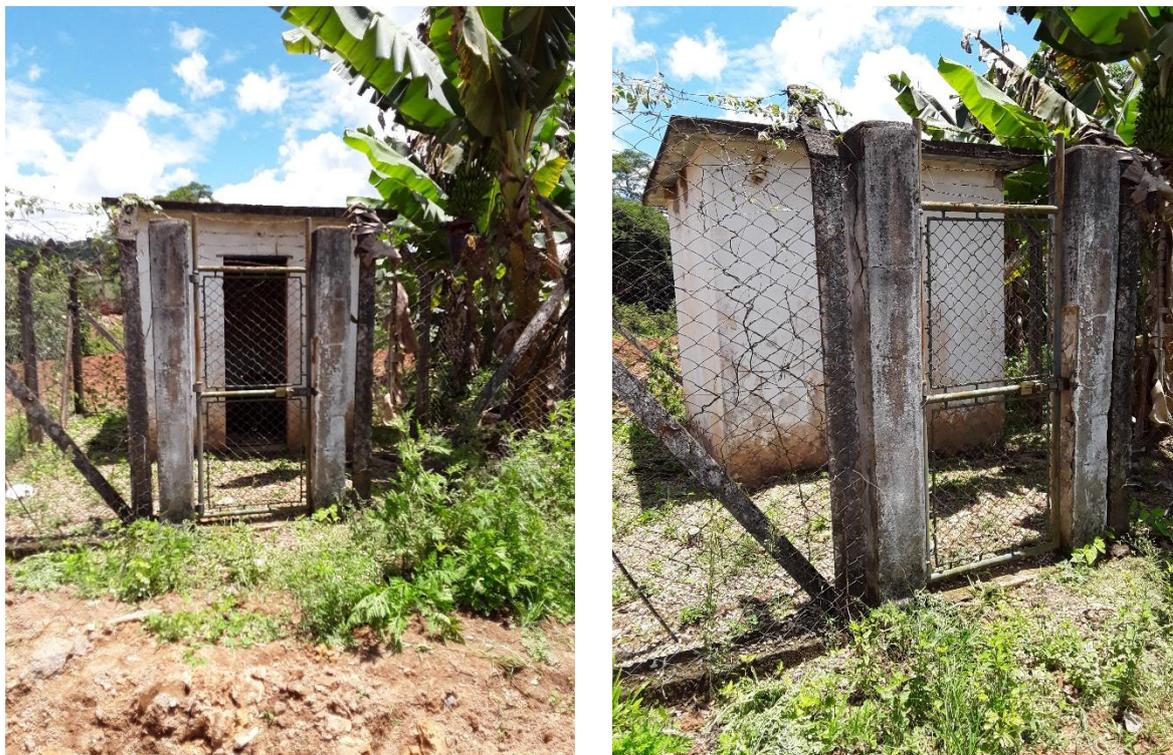
Figura 148 – Área da captação Pedro Fialho

A captação identificada como Pedro Fialho é a mais antiga do distrito e é do tipo subterrânea. O poço foi perfurado, de acordo com os servidores locais do SAAE, por volta de 1982 e são captados em média 10000 L/h. O sistema de bombeamento funciona 24 horas/dia. A captação não possui identificação e outorga, a área possui cercamento com mourões de concreto e tela (Figura 148).

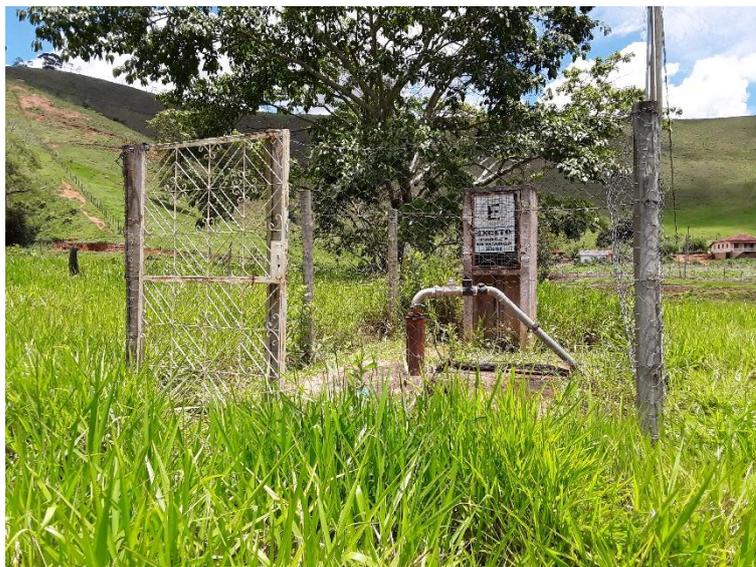
Figura 152 – Área da Captação Pedro Justino

A captação Pedro Justino é subterrânea, o poço fica em uma área particular e o SAAE de Lajinha paga aluguel pelo local, cerca de 1 salário mínimo por mês. A área do poço possui cercamento, falta outorga de direito de uso de águas públicas identificação do local (Figura 152).

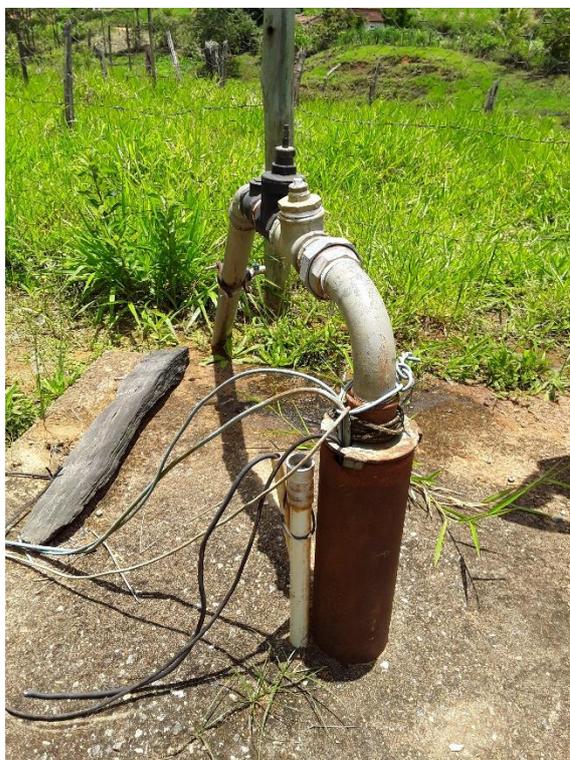
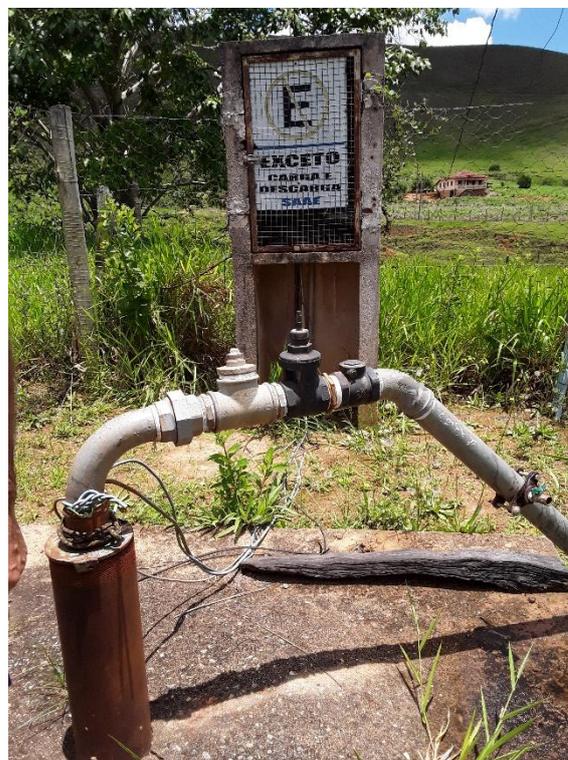
Figura 153 – Poço Pedro Justino Ribeiro

A estrutura do poço possui base em concreto. O sistema não conta com dispositivo de controle de vazão, não há iluminação para trabalhos noturnos, manômetro e sistema que facilite a troca de bombas (Figura 153).

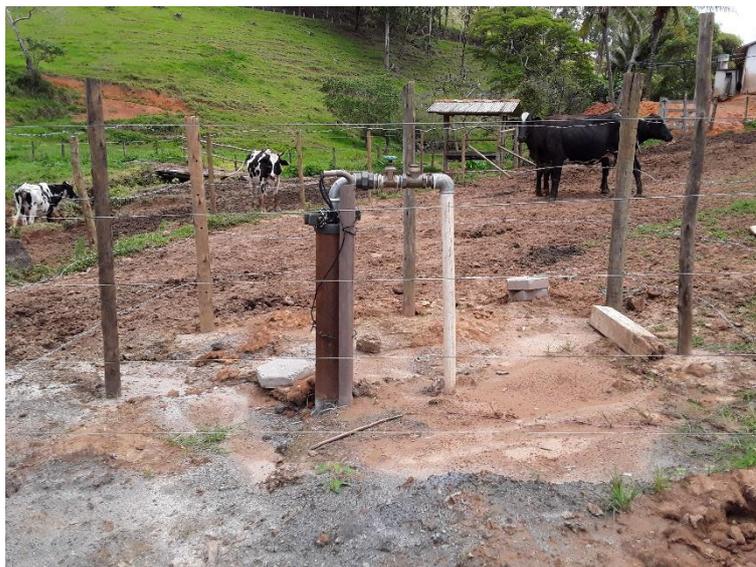
Figura 155 – Área do Poço perfurado recentemente

O poço apresentado na Figura 155 foi perfurado recentemente pelo SAAE, a estrutura fica ao lado de um curral, o proprietário cedeu a área ao SAAE. O local possui cercamento, falta identificação.

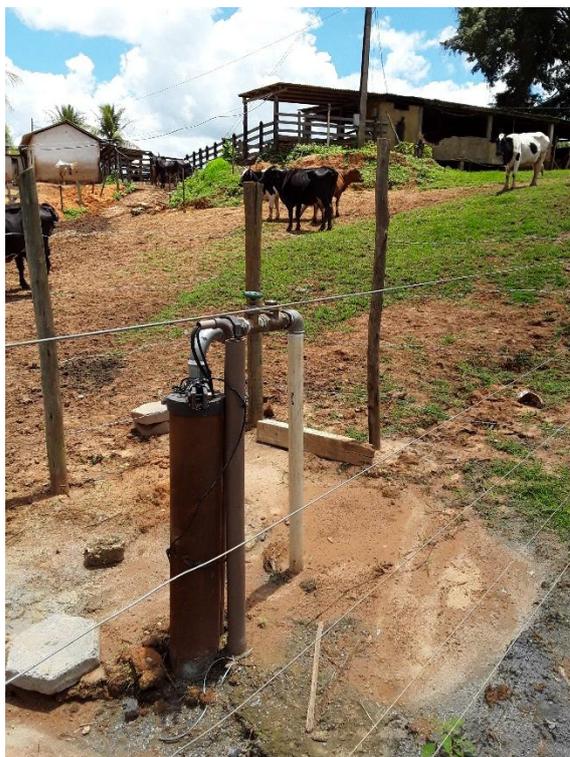
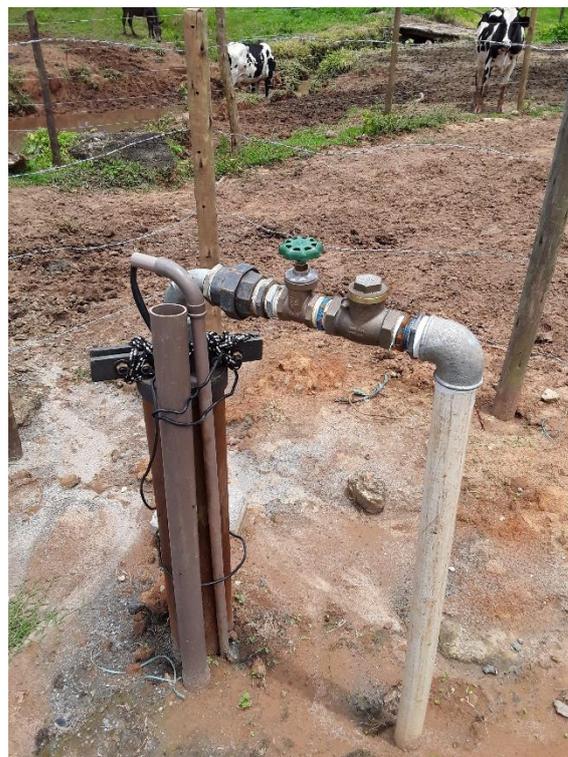
Figura 156 - Poço (Perfurado recentemente)

De acordo com o funcionário da autarquia que acompanhou a fiscalização, a vazão média do poço é de 3600 L/h. Não há outorga de direito de uso de águas públicas ainda. O poço não possui base em alvenaria e/ou concreto, dispositivo de controle de vazão e manômetro (Figura 156).

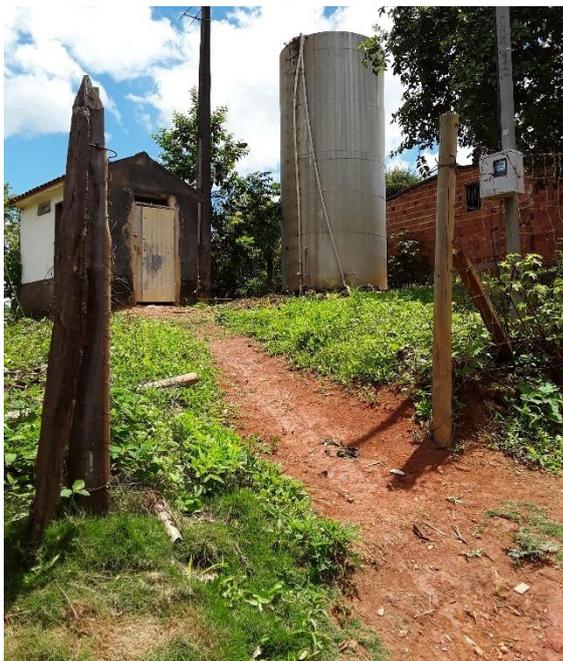
Figura 158 – Área do reservatório principal do Distrito de Prata de Lajinha

O reservatório principal do sistema de abastecimento de água do distrito de Prata de Lajinha é do tipo apoiado, de estrutura metálica, com capacidade de armazenamento de aproximadamente 50 m³. A área do reservatório possui cercamento, mas este necessita de manutenção, não há restrição de acesso e identificação (Figura 158).

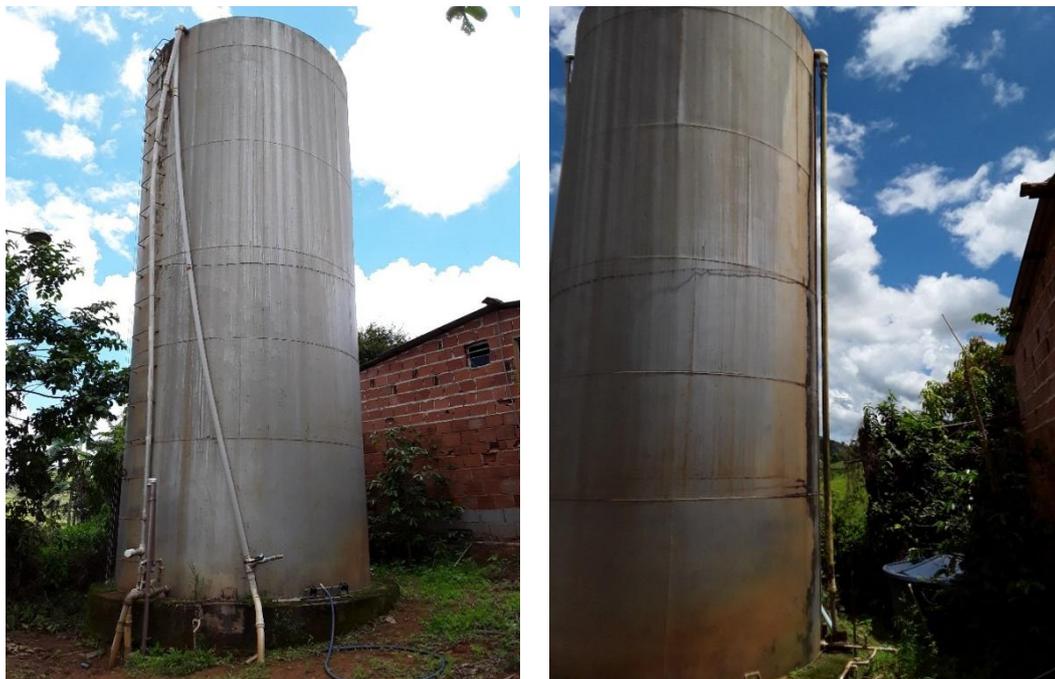
Figura 159 - Reservatório principal do Distrito de Prata de Lajinha

O reservatório apresenta diversos pontos de oxidação, é importante que sejam realizadas manutenções corretivas e preventivas na estrutura para que a vida útil não seja reduzida e não haja problemas para a realização do abastecimento de água no local (Figura 159).
