CONSÓRCIO INTERMUNICIPAL DE SANEAMENTO BÁSICO DA ZONA DA MATA
DE MINAS GERAIS – CISAB ZM

RELATÓRIO TÉCNICO DE FISCALIZAÇÃO - DIAGNÓSTICO

LAJINHA – MG

JANEIRO/2021

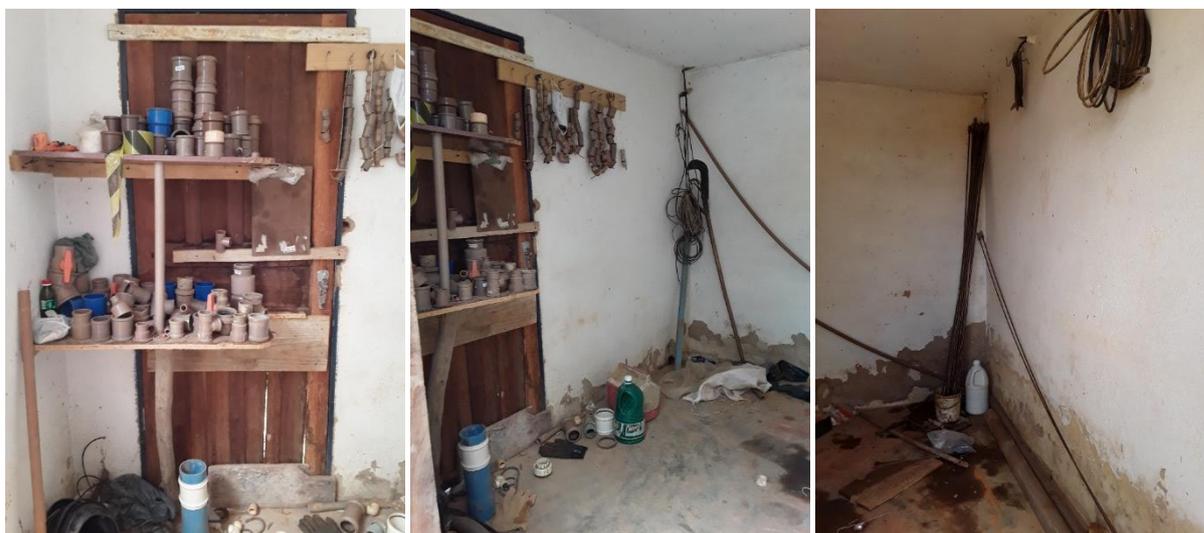
Figura 161 – Área interna do almojarifado

Na área do reservatório fica localizado o almoxarifado do distrito (Figura 160), o local permanece trancado, na área são armazenados equipamentos, ferramentas e conexões de tubos. Há algumas prateleiras improvisadas, mas falta, de forma geral, locais adequados para disposição dos materiais (Figura 161).

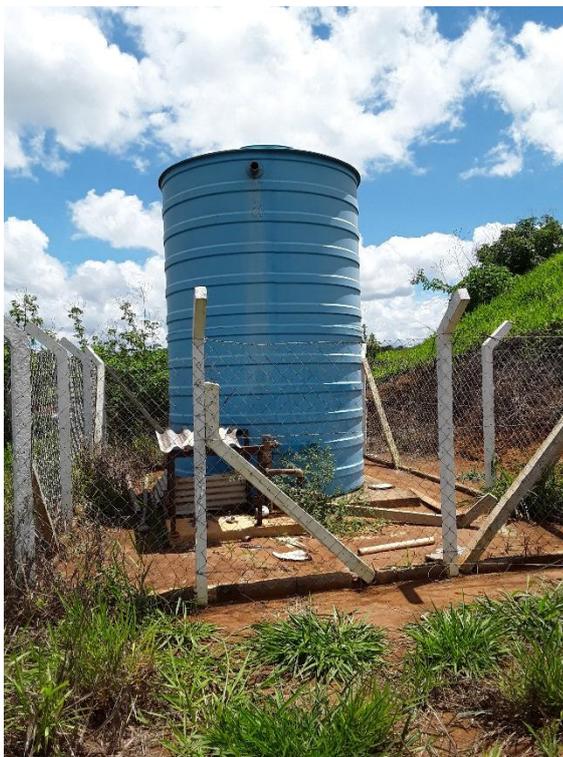
Figura 162 – Área do reservatório Azul

O reservatório apresentado na Figura 162 é do tipo apoiado, de fibra de vidro, com capacidade de armazenamento de 20 m³. O reservatório em questão foi instalado com o objetivo de funcionar como um reservatório de sucção para o conjunto motobomba. A intenção era um reservatório em uma cota superior, contudo, por enquanto não está sendo utilizado. A área do reservatório possui cercamento, falta identificação.

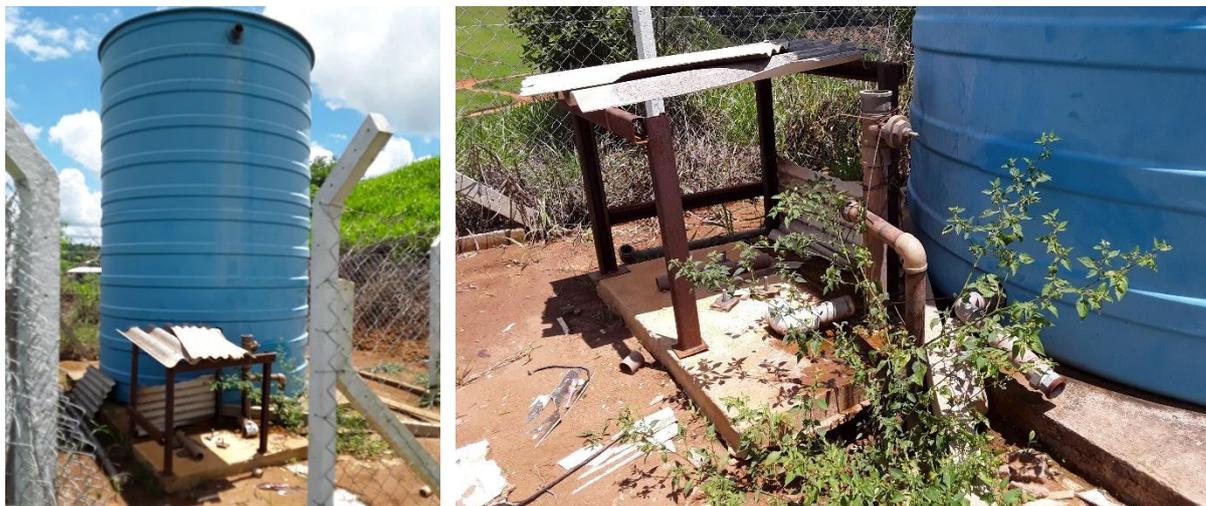
Figura 163 – Reservatório Azul

O local não possui drenagem de águas pluviais, estrutura de controle e medição de vazão, escada para acesso a tampa de inspeção, tubo extravasor, caixa de descarga para o tubo extravasor, dispositivo indicador de nível de água e tubo de descarga de fundo (Figura 163).

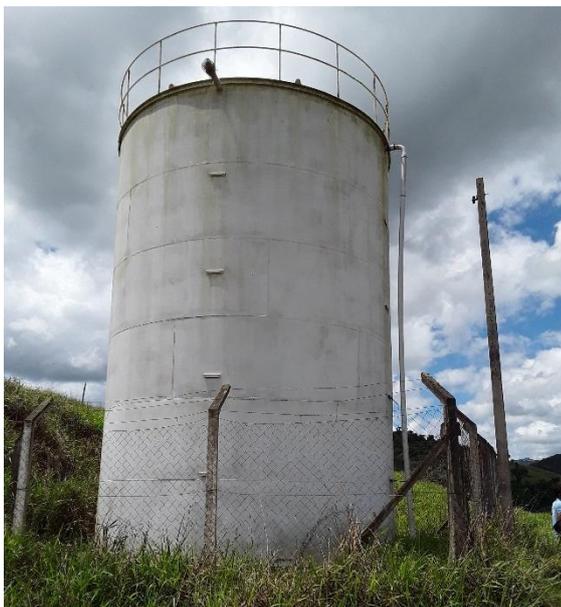
Figura 164 – Área do reservatório do Loteamento Zizinha

O reservatório localizado no Loteamento Zizinha é do tipo apoiado, de estrutura metálica, com capacidade de armazenamento de 150m³ (Figura 164). O reservatório foi instalado na parte mais alta do loteamento, empreendimento o qual ainda não possui construções. De acordo com o funcionário que acompanhou a fiscalização, devido à altura da estrutura em relação as captações, a altura manométrica das bombas dos poços não é suficiente para abastecer o reservatório. Atualmente o reservatório não está sendo utilizado.

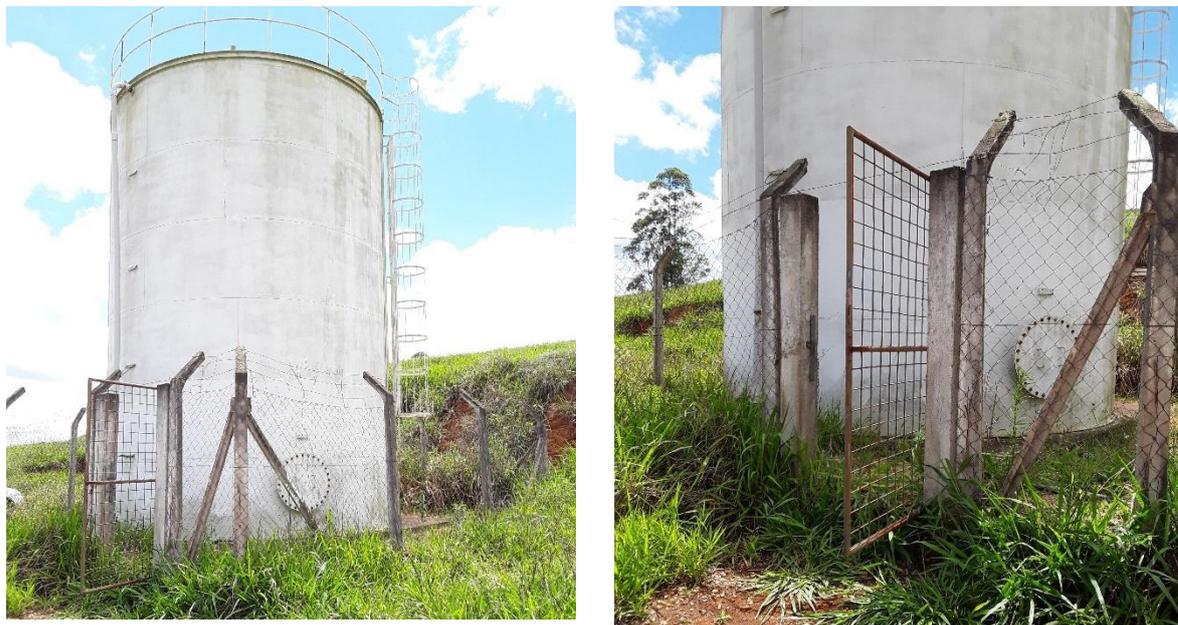
Figura 165 – Reservatório – Loteamento Zizinha

A área do reservatório possui cercamento com mourões de concreto e tela, falta identificação. O reservatório possui escada com proteção, guarda – corpo, válvula de fechamento na entrada e saída de água, tubo extravasor e tubo de descarga de fundo (Figura 165 e 166).

O reservatório não possui caixa de descarga para o tubo extravasor, indicador de nível de água, tubulação de ventilação e sistema de drenagem para água pluvial.

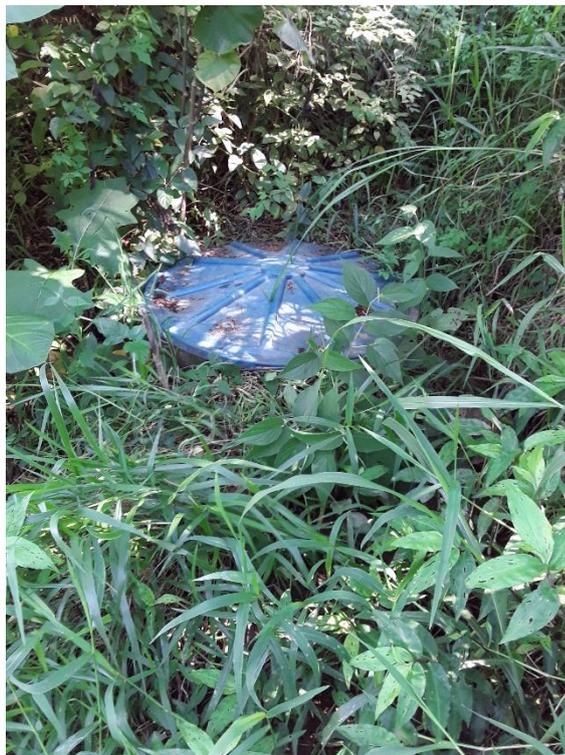
Figura 168 – Captação Córrego Rico

O sistema de abastecimento de água de Córrego Rico conta com uma captação realizada em uma nascente (Figura 168). No local há uma caixa d'água de polietileno, a qual funciona como um reservatório de acumulação. A captação não possui outorga, sistema de medição de vazão, cercamento e identificação.

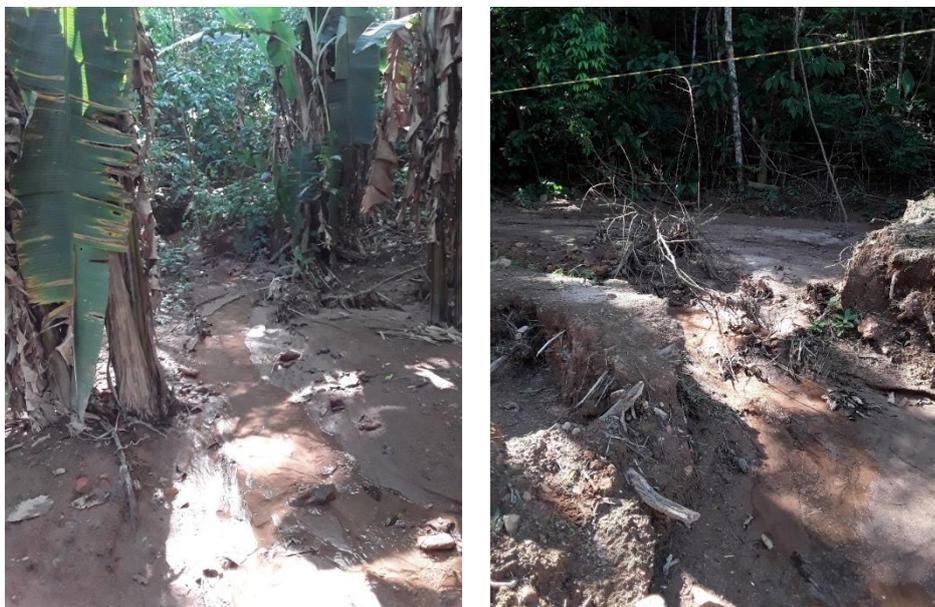
Figura 170 – Curso d'água próximo a captação do Córrego Rico

No curso d'água próximo a captação, devido às fortes chuvas muito material foi carreado, gerando o processo de assoreamento (Figura 170).

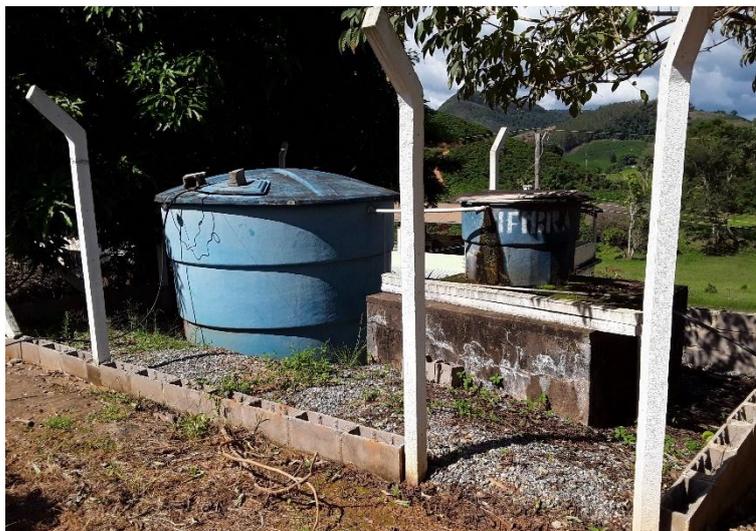
Figura 171 – Reservatório do Córrego Rico

O reservatório do Povoado é do tipo apoiado, de fibra de vidro, com capacidade de armazenamento de 10 m³. A área não possui cercamento, há mourões de concreto, mas não há telas ou arames para impedir a entrada de pessoas não autorizadas e/ou animais. Ao lado do reservatório há uma antiga estrutura de um reservatório de concreto que não está mais sendo utilizado (Figura 171).

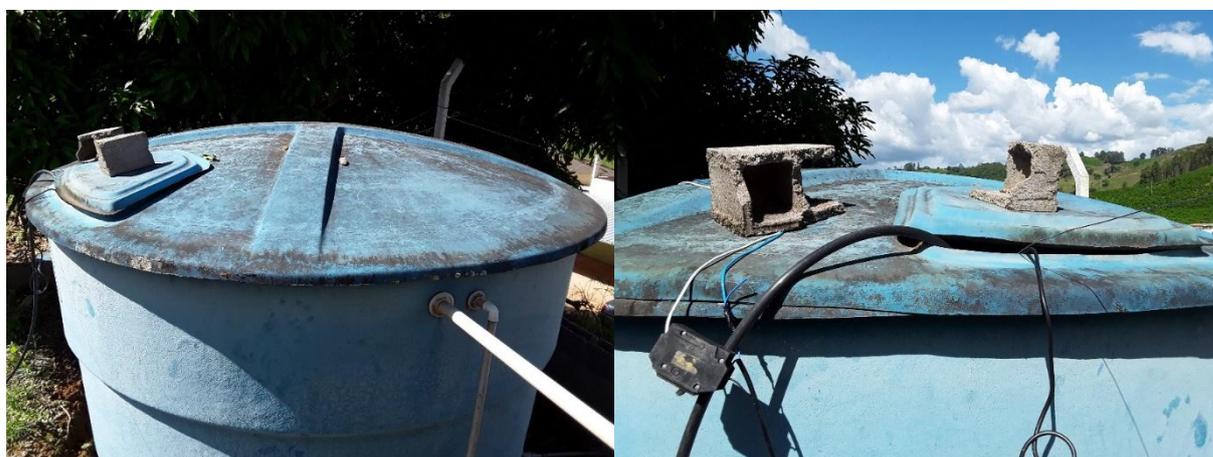
Figura 172 – Tampa de inspeção do reservatório do Córrego Rico

O reservatório não possui dispositivo de controle de vazão, dispositivo indicador de nível de água, tubo de descarga de fundo e tubos de ventilação. A tampa de inspeção não está bem vedada e há um bloco de concreto sobre ela para evitar que se solte (Figura 172)

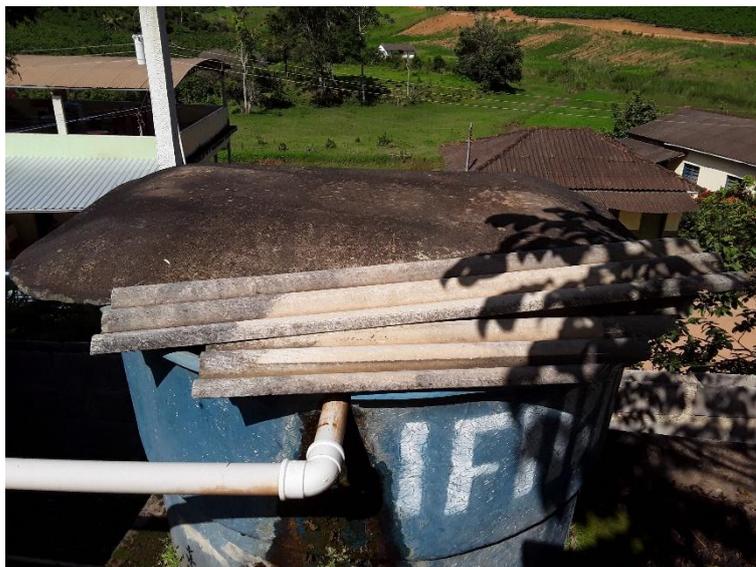
Figura 173 – Caixa de água do tubo extravasor

O reservatório possui tubo extravasor e ocorre extravasamentos com frequência, a água é destinada a uma caixa menor que fica ao lado do reservatório e posteriormente segue através de tubulação até o curso d'água (Figura 173).

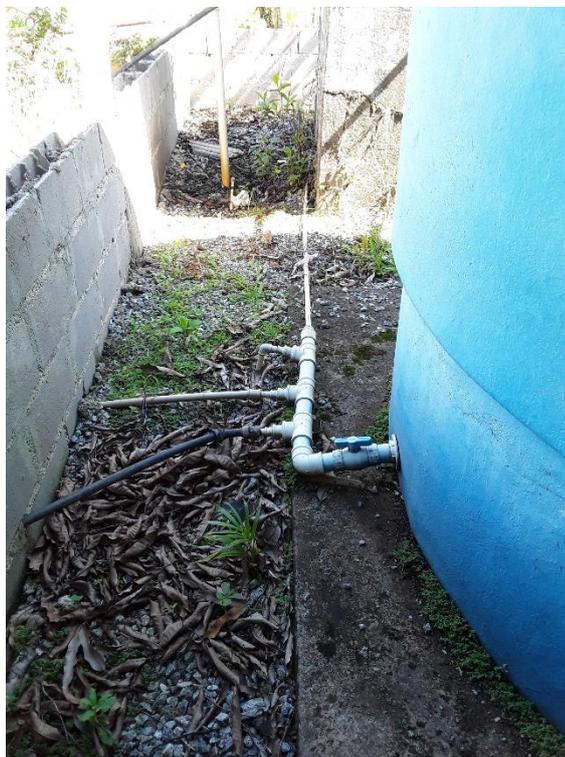
Figura 174 - Ligações de água

Algumas das ligações de água para abastecimento das residências são feitas diretamente na saída do reservatório (Figura 174). Na localidade aproximadamente 10 casas são abastecidas pelo sistema.

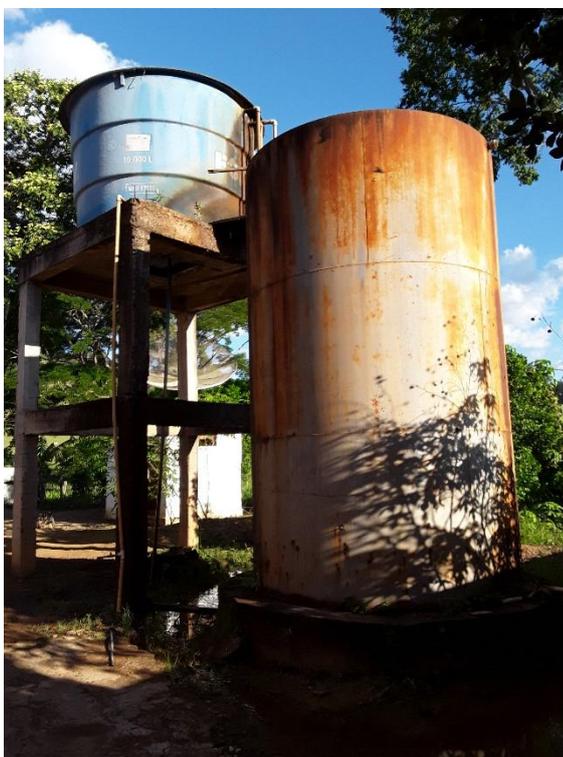
Figura 180 – Reservatórios do Povoado Palmeiras

Os reservatórios do Povoado ficam em uma área ao lado da Igreja católica de Palmeiras, a área da igreja é cercada, mas não há nenhuma restrição de acesso quanto aos reservatórios e identificação das estruturas.

Um dos reservatórios é do tipo apoiado, de estrutura metálica com capacidade de armazenamento de 30 m³, o outro é do tipo elevado, de fibra de vidro, com capacidade de armazenamento de 10 m³ (Figura 180). De acordo com o funcionário do povoado, as limpezas nos reservatórios ocorrem a cada 3 meses em média.

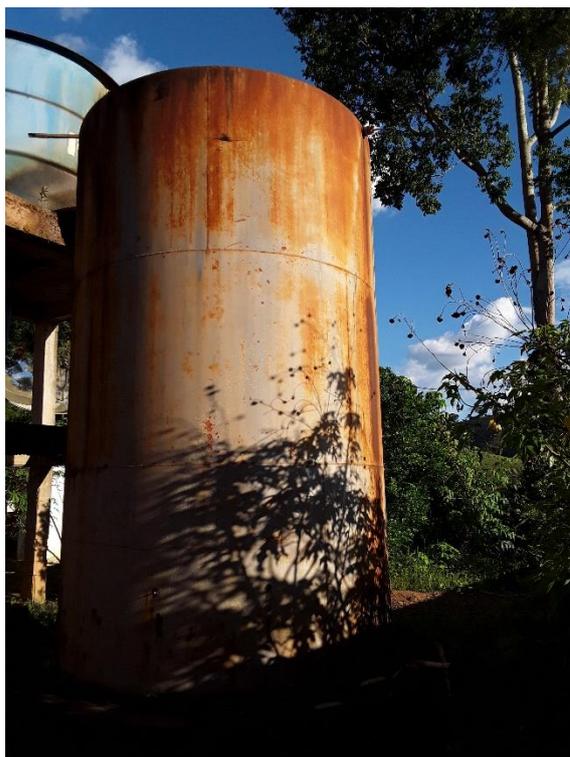
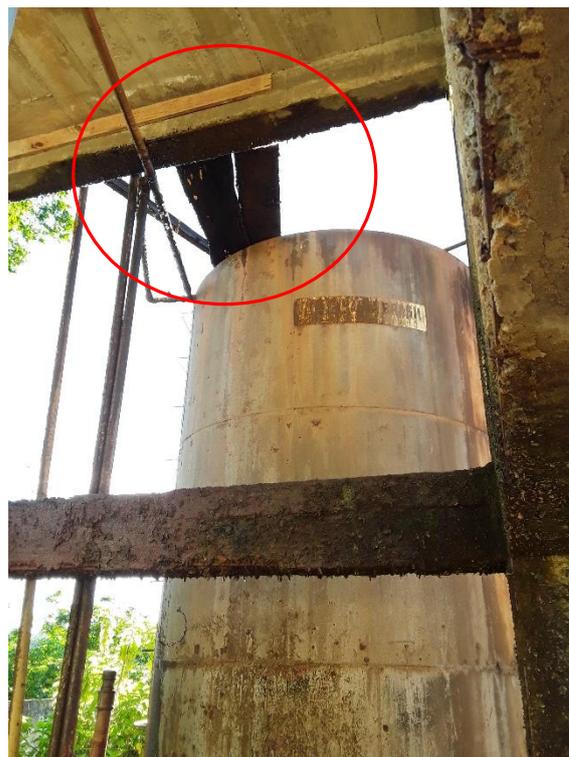
Figura 181 – Reservatório de estrutura metálica – Povoado Palmeiras

O reservatório de estrutura metálica apresenta sinais de oxidação em toda sua estrutura, os extravasamentos ocorrem constantemente, o que pode contribuir para a situação citada. A área não possui sistema de drenagem para águas pluviais, não há sistema de controle e medição de vazão na entrada ou saída do reservatório, dispositivo indicador de nível de água e caixa de descarga para o tubo extravasador (Figura 181).

O reservatório de estrutura metálica possui escada, mas o de fibra de vidro não. Para acessar o reservatório elevado o funcionário local, colocou duas tábuas de madeira entre o reservatório de metal e a estrutura de concreto em que o reservatório de fibra de vidro está

instalado. Não há nenhuma proteção, as tábuas não estão presas e com os constantes extravasamentos as madeiras estão sempre molhadas, o que contribui para o seu apodrecimento.

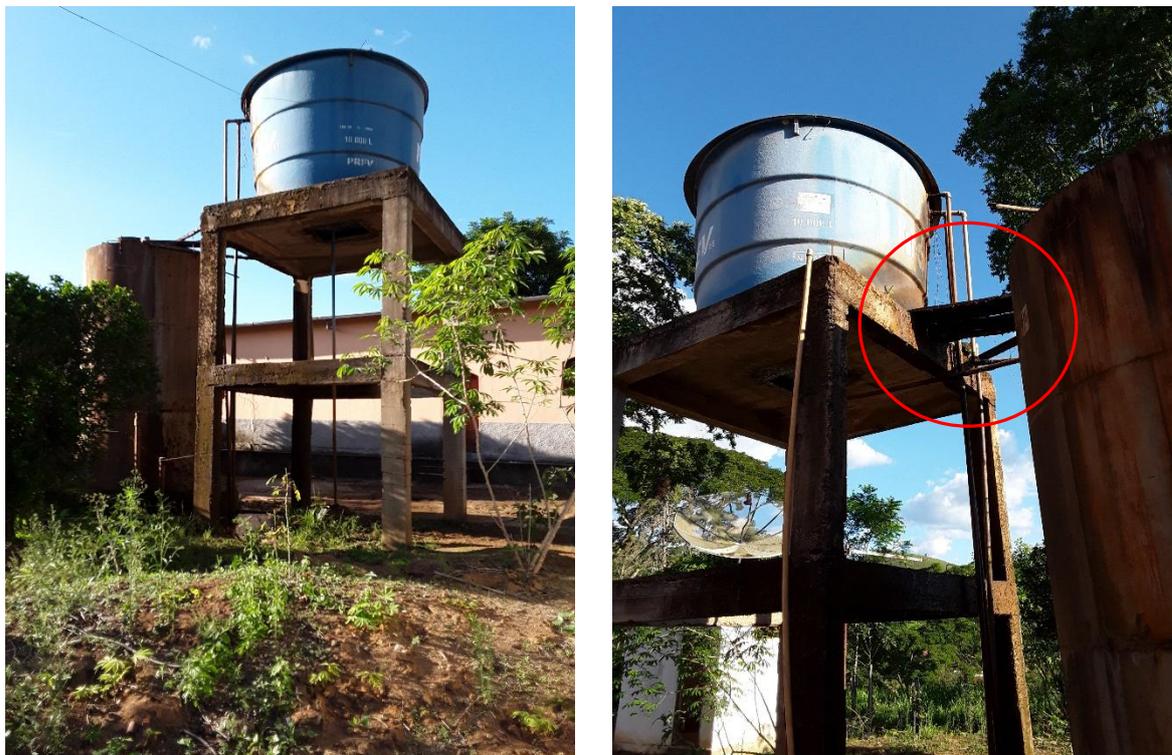
Figura 182 – Reservatório de fibra de vidro – Povoado Palmeiras

O reservatório de fibra de vidro não possui sistema de controle e medição de vazão na entrada ou saída, caixa de descarga para o tubo extravasor, dispositivo indicador de nível de água e não foi possível verificar as condições da tampa de inspeção (Figura 182).

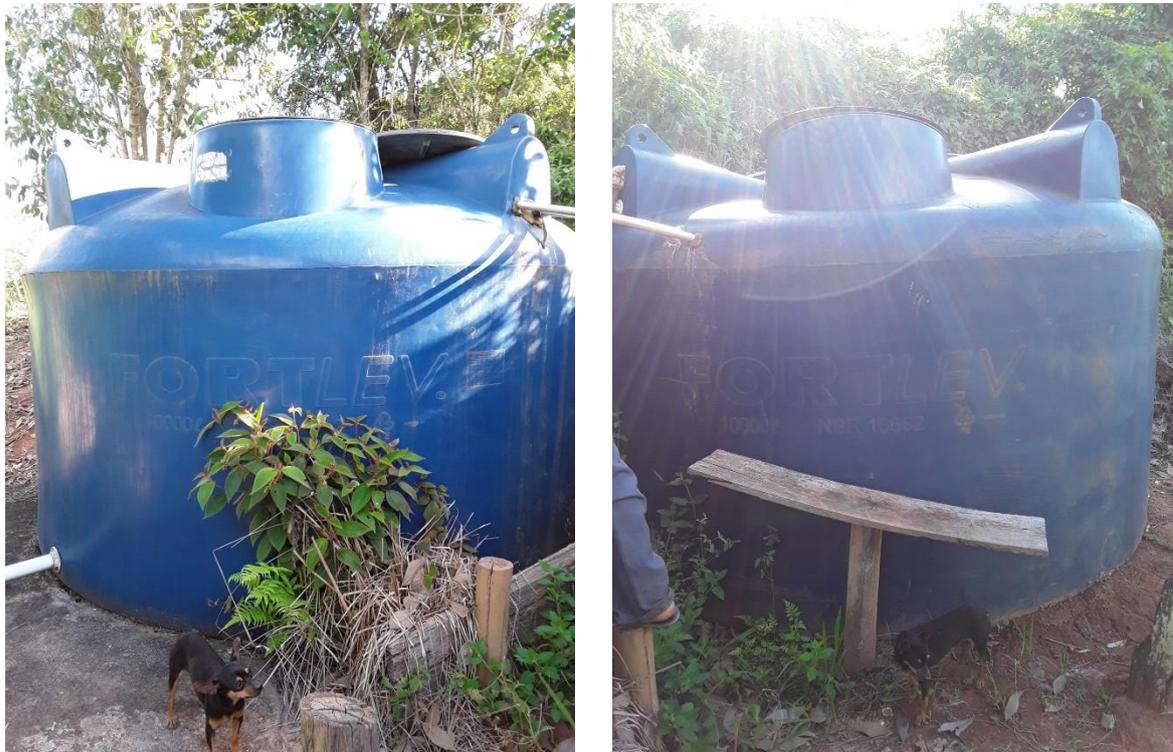
Figura 184 – Reservatórios de polietileno– Povoado Santo Antônio da Pedra Bonita

No Povoado há 3 reservatórios, 2 são do tipo apoiado, de polietileno, com capacidade de armazenamento de 10 m³ cada e o outro é do tipo apoiado, de concreto, com capacidade de armazenamento de aproximadamente 10 m³. Os reservatórios ficam em uma área sem cercamento e identificação, o acesso precisa de melhorias (Figura 184 e 185).

A área dos reservatórios não possui sistema de drenagem das águas pluviais, os reservatórios não contam com dispositivo de controle e medição de vazão, não há tubo extravasor, dispositivo indicador de nível de água e tubo de descarga de fundo.

As tampas de inspeção apresentam boas condições, contudo não há nenhum cadeado ou sistema similar para inibir o acesso a água distribuída. O reservatório de concreto apresenta diversos pontos de infiltração.

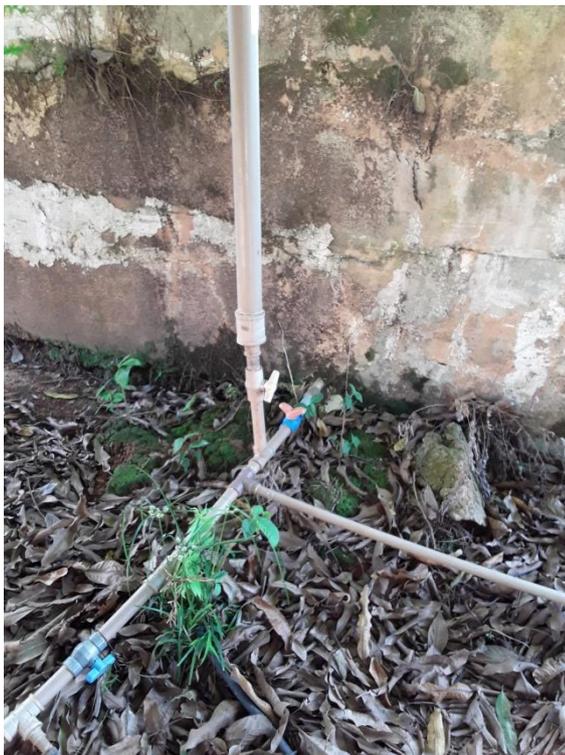
Figura 186 – Registro de saída e ligações

Na saída do reservatório há um registro e na tubulação há diversas ligações de água (Figura 186).

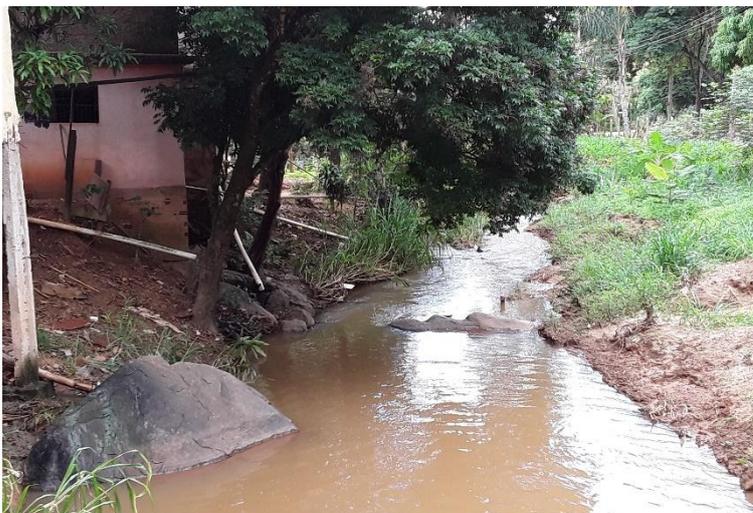
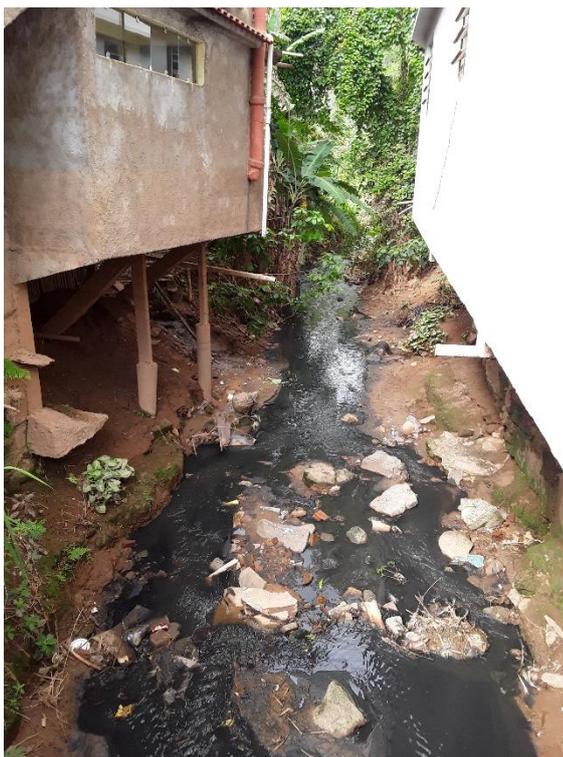
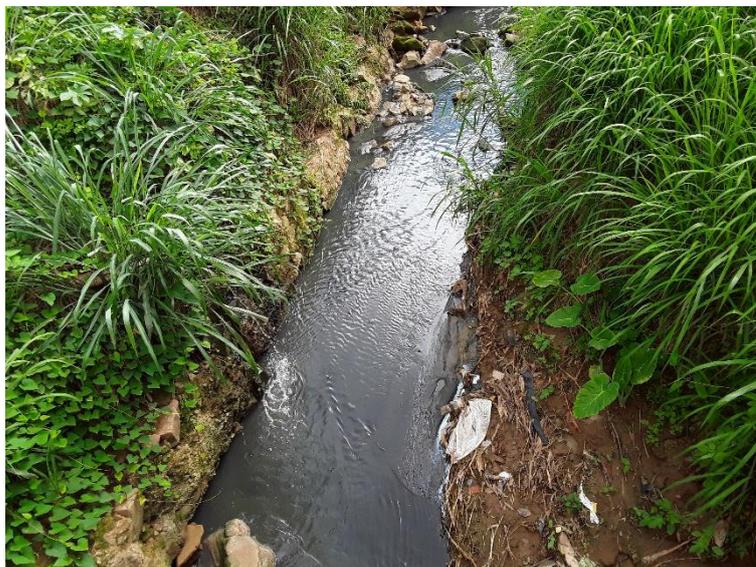
A etapa de tratamento ainda não é realizada e os efluentes gerados nas residências são lançados *in natura* diretamente no Ribeirão São Domingos, favorecendo a eutrofização dos cursos d’água, aumentando a possibilidade de disseminação de doenças de veiculação hídrica e ocasionando vulnerabilidade a população residente a esse tipo de doença (Figuras 187 a 189).

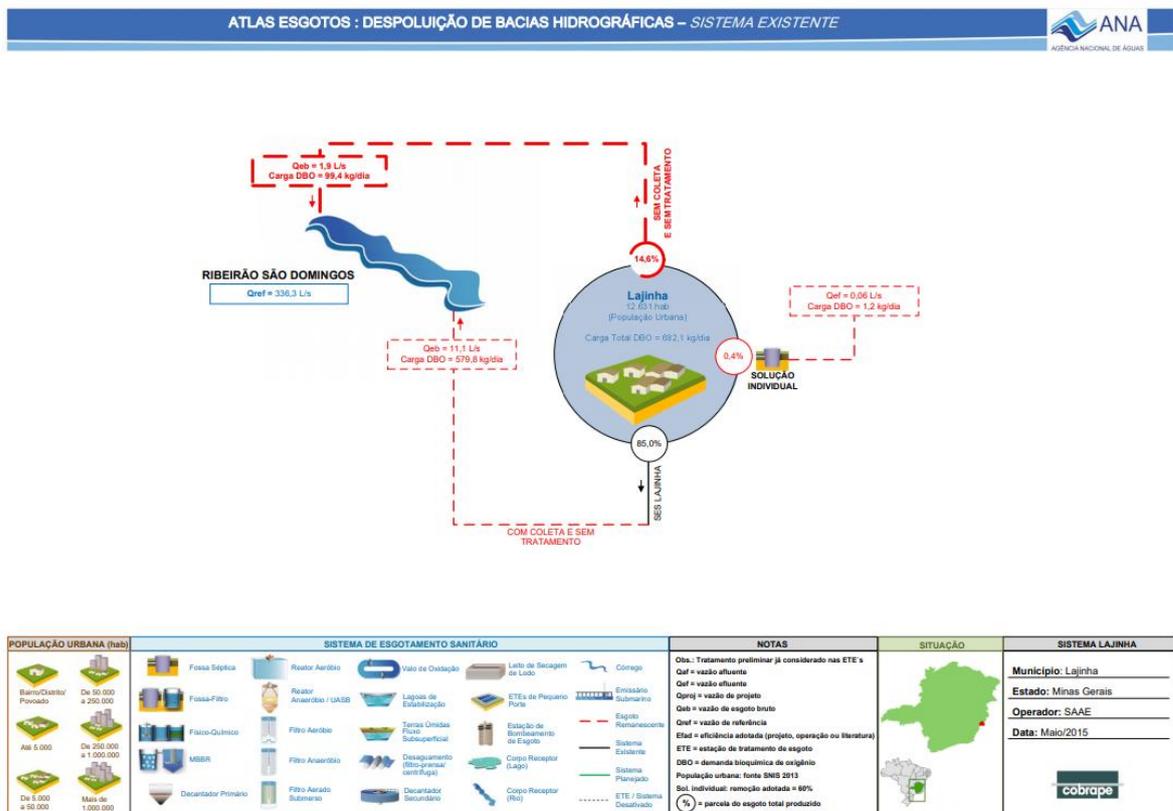
Figura 190 – Sistema de esgotamento sanitário de Lajinha

A Figura 190 apresenta o croqui do sistema de esgotamento sanitário elaborado pela empresa COBRAPE em 2015, o qual mostra os cursos d'água que recebem o esgotamento sanitário, verifica-se que o Ribeirão São Domingos recebe cerca de 99,6% do esgoto gerado.

A alternativa técnica indicada, no relatório citado anteriormente, é a realização de um tratamento secundário avançado, com estimativas de investimentos de R\$ 3.364.938,62 para a coleta e de R\$ 4.156.304,89 para a estação de tratamento de esgoto.
