CONSÓRCIO INTERMUNICIPAL DE SANEAMENTO BÁSICO DA ZONA DA MATA
DE MINAS GERAIS – CISAB ZM

RELATÓRIO TÉCNICO DE FISCALIZAÇÃO - DIAGNÓSTICO

TAPARUBA – MG

JANEIRO/2021

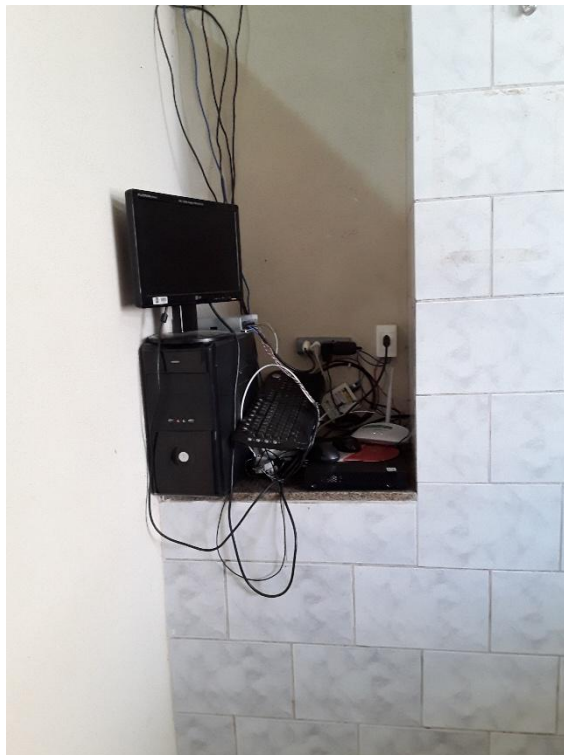
Figura 4 – Possível central de computadores

Próximo à mesa de atendimento ao público se encontra o que aparenta ser a central de computadores da autarquia (Figura 4). O local se encontra mal organizado e com acúmulo de equipamentos eletrônicos.

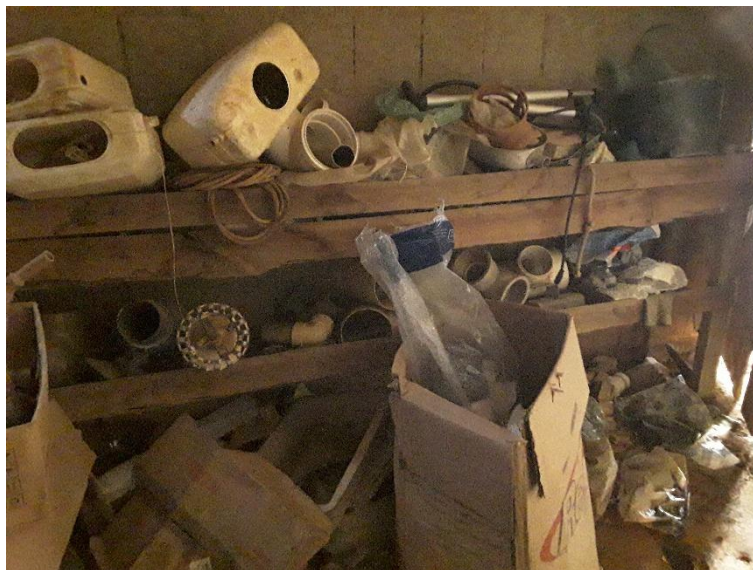
Figura 11 – Materiais na sala do almoxarifado

Em um prédio externo ao da autarquia há um espaço alugado pela prefeitura para armazenamento de materiais e equipamentos. O local possui duas salas que são mantidas fechadas e uma delas é utilizada como almoxarifado pelo SAAE, onde ficam guardados tubos, conexões, um carrinho de mão e outras peças utilizadas em manutenções (Figura 11). Os mesmos ficam dispostos em bancadas, caixas de papelão e até mesmo dentro de sacos plásticos no chão não havendo organização, limpeza e separação por tipo de material. Também não há iluminação noturna.

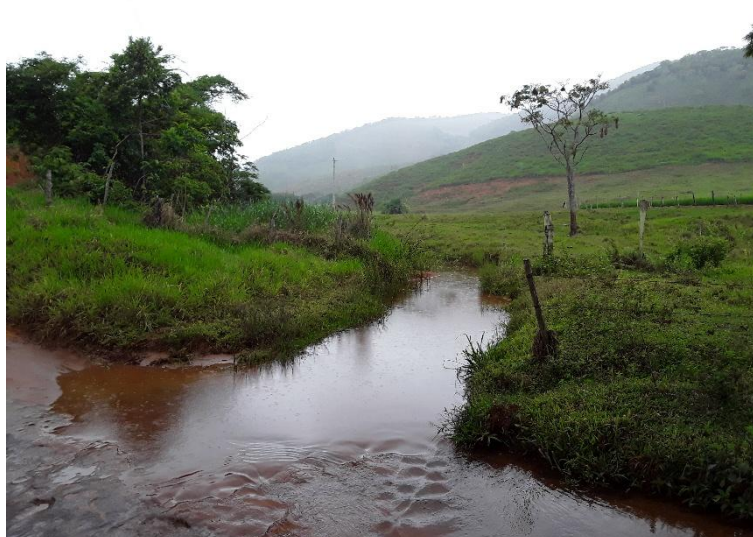
Figura 22 – Área a montante da captação sem mata ciliar

Foi informado que o principal uso da água a montante do ponto de captação é para a pecuária leiteira. Próximo ao local foi verificado que essas áreas de pastagem não contam com mata ciliar o que se torna frequentemente a principal causa para assoreamentos (Figura 22).

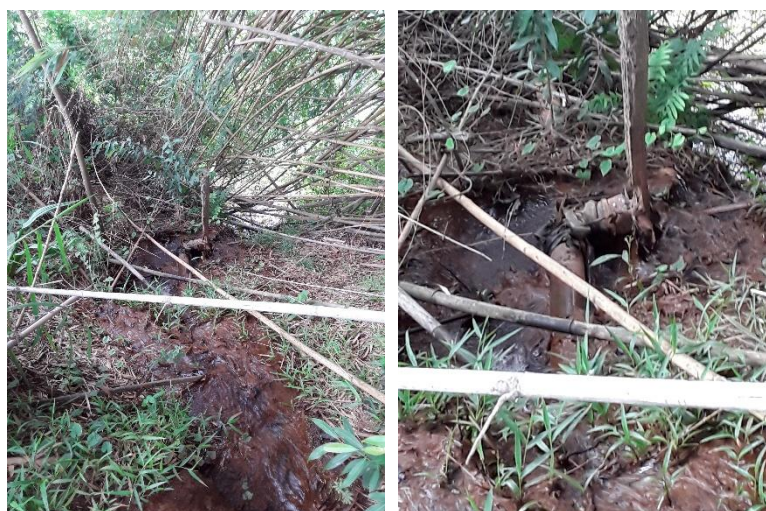
Figura 25 – Desvio de parte do curso d'água

Próximo às estruturas da captação foi identificado um local onde parte do escoamento do rio sofreu um desvio e está aparentemente causando erosão do local onde passa a adutora (Figura 25). É necessário então acompanhamento do processo erosivo a fim de verificar qualquer tipo de prejuízo que o desenvolvimento da situação possa vir a causar.

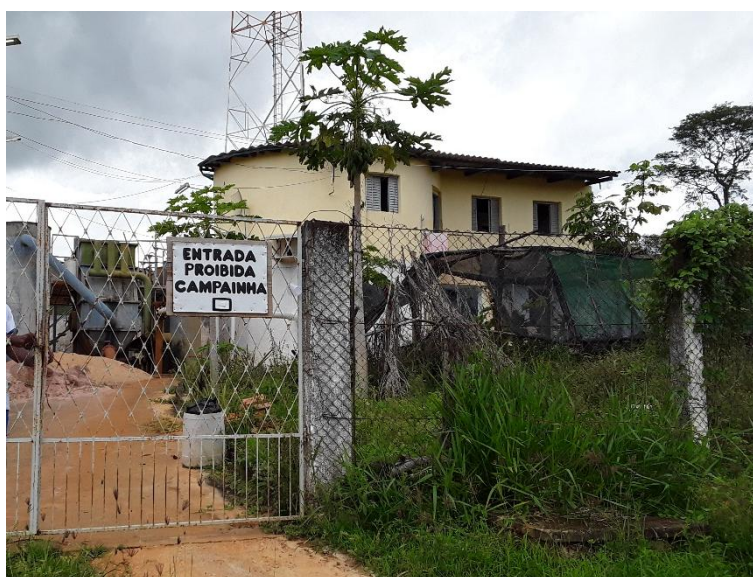
Figura 26 – Portão de entrada da ETA

A estrada de acesso à ETA não possui pavimentação e apresenta um princípio de erosão o que deve ser verificado para que não impossibilite os caminhões de produtos químicos ou outros materiais necessários ao tratamento de acessar o local. A área de tratamento é mantida cercada e trancada com o acesso sendo controlado por uma campanha (Figura 26). Não há, no entanto, placas de identificação.

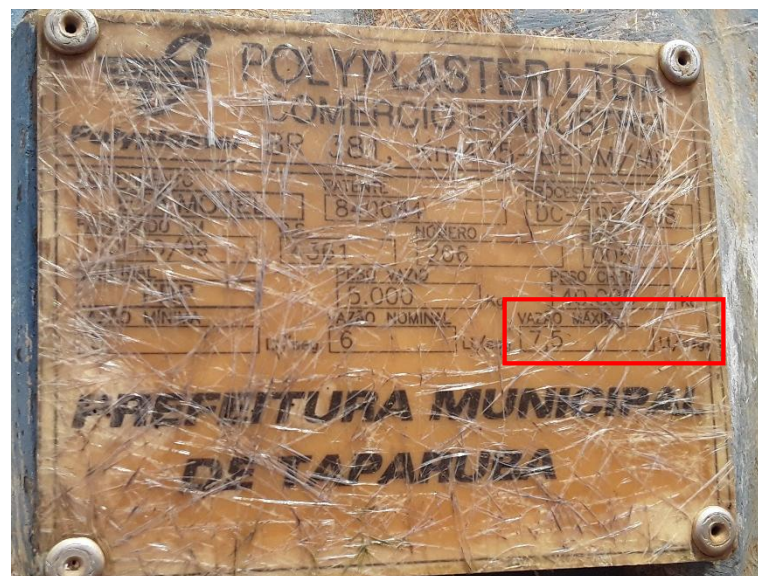
Figura 31 – Informações da estação modular

Na calha parshall existente há uma placa com as informações da estação modular e nela é informado que a vazão máxima de tratamento da ETA é de 7,5 L/s (Figura 31). Foi informado no dia da visita que a vazão média de operação fica entre 7,5 e 8 L/s verificando então que a estação está operando já em sua faixa máxima e até extrapolando um pouco esse valor. Como mencionado anteriormente, já estão sendo estudadas as possibilidades de ampliação da capacidade de tratamento da mesma devendo então realizar a implementação do projeto.

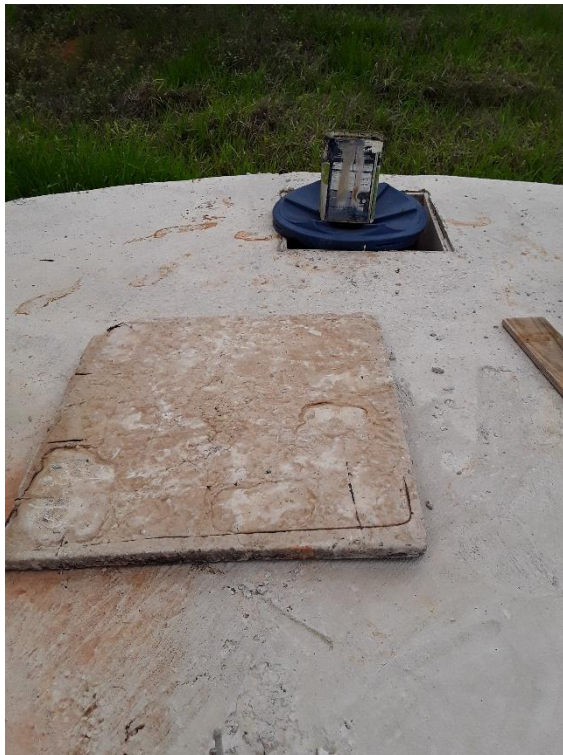
Figura 41 – Tampa de inspeção do reservatório apoiado

O reservatório apoiado conta com abertura para inspeção porém está sendo utilizada uma tampa improvisada que não protege totalmente o interior da estrutura contra pequenos insetos e animais e/ou água da chuva (Figura 41). Foi verificado ainda que a tampa de concreto

se encontrava próximo ao local porém não estava sendo utilizada. Deve então ser recolocada a tampa ou prevista uma nova que seja de mais fácil manuseio.

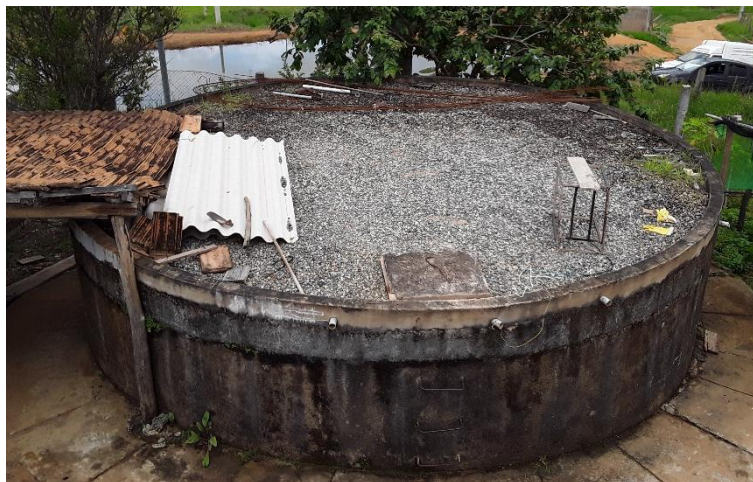
Figura 42 – Materiais diversos na cobertura do reservatório

O reservatório semienterrado possui tampa de inspeção e a mesma se encontra vedando a abertura. A cobertura desse reservatório possui brita e canos de drenagem de águas pluviais. Em sua cobertura foi verificado ainda a presença de materiais diversos como luvas de borracha, pedaços de tubulação e ferragens (Figura 42).

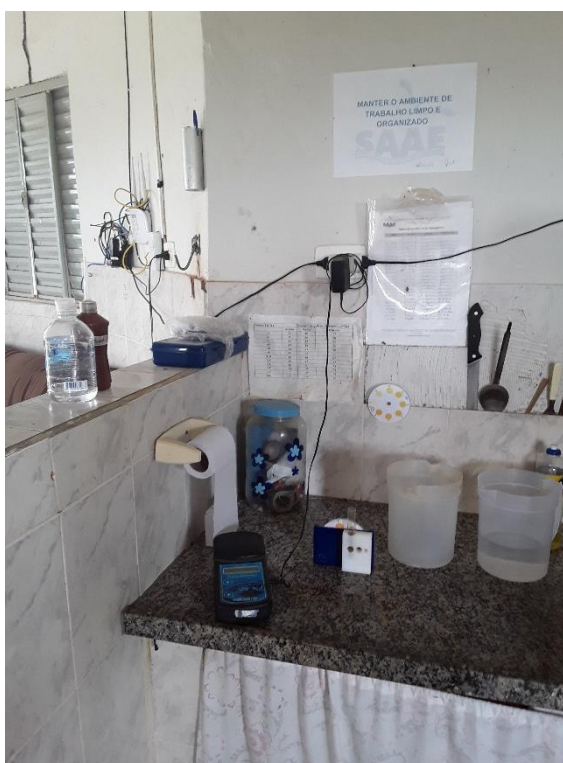
Figura 50 – Bancada para realização de análises

O laboratório conta com bancadas e pia porém não há todos os equipamentos necessários para realização das análises (Figuras 50 e 51). As análises microbiológicas também são realizadas no laboratório, sendo este equipado com uma câmara escura para análise ultravioleta e uma estufa (Figura 52). Há ainda no laboratório um jar-test que não é utilizado, o mesmo se encontrava coberto (Figura 53).

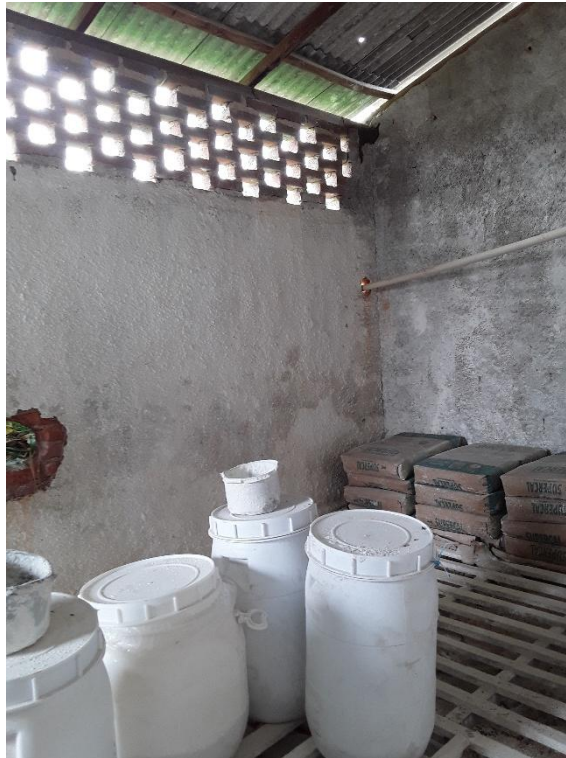
Figura 56 – Armazenamento de produtos químicos

No primeiro pavimento da ETA se encontra o depósito de produtos químicos. O local é ventilado e possui estrados de madeira (Figura 56). Abaixo do estrado há uma lona onde foi verificado o derramamento de produto. O sulfato de alumínio, a cal e o hipoclorito de cálcio são armazenados no mesmo local não havendo separação para o depósito de cloro (Figura 57).

Há no local uma balança para auxílio na preparação dos produtos químicos (Figura 58). Não há extintor de incêndio na sala e chuveiros de emergência ou lava-olhos, os operadores contam apenas com o chuveiro existente no banheiro do segundo andar.

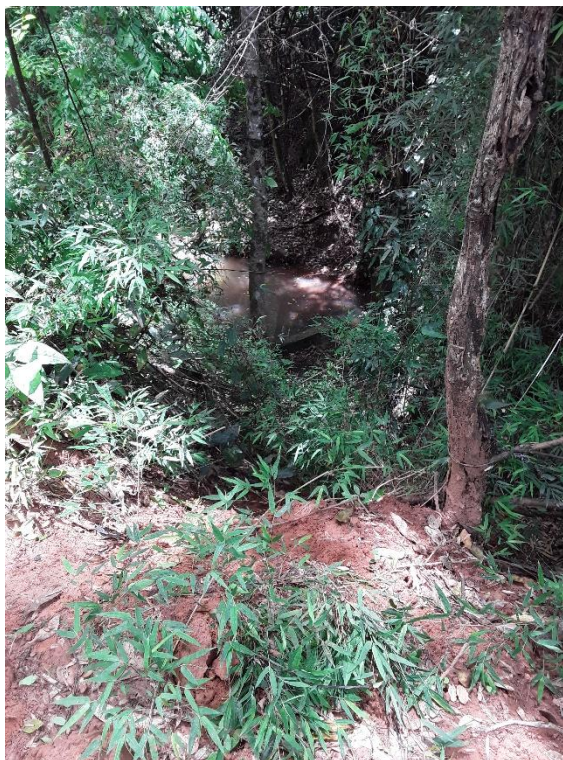
Figura 60 – Acesso a área da captação

A captação para abastecimento do Distrito de São Sebastião das Três Barras é realizada no manancial identificado como Santo Antônio. O acesso a captação é por meio de uma estrada rural, sem pavimentação, a qual é de difícil acesso em períodos chuvosos. Para acesso ao local é necessário descer por um talude (Figura 60). A área não possui cercamento e identificação.

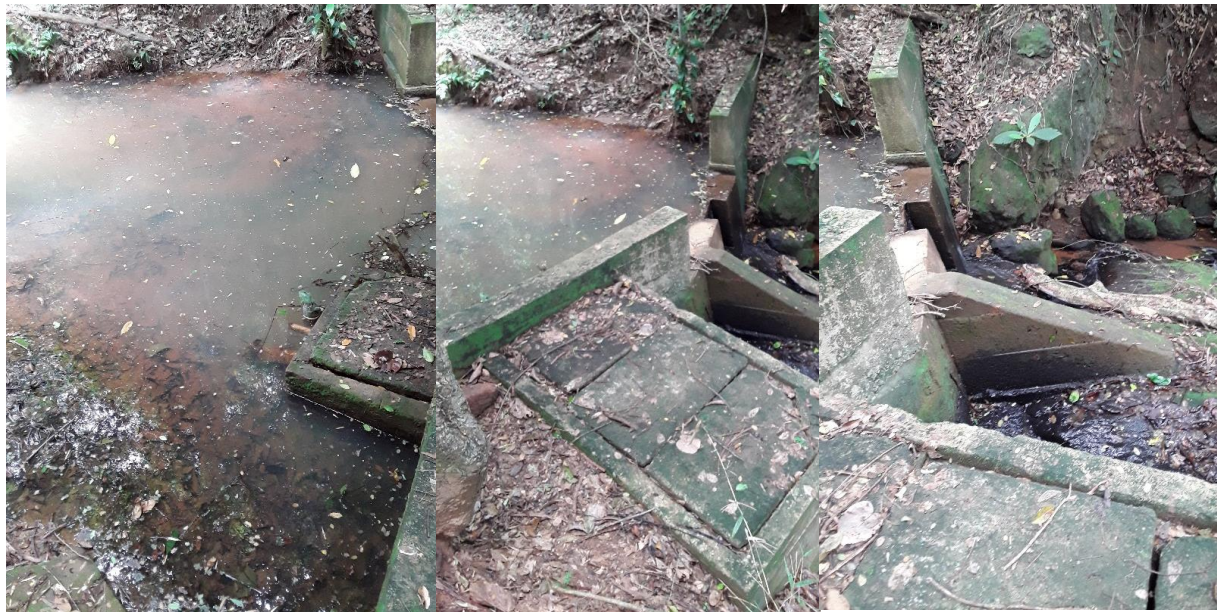
Figura 62 – Barragem de acumulação

A captação é realizada por barragem de nível (Figura 62). De acordo com a diretoria do SAAE o manancial possui outorga de direito de uso de recursos hídricos, com vazão autorizada de 2 L/s, válida até 13/03/2032 (Figura 63). Não há dispositivo de controle de vazão. Para impedir a passagem de materiais grosseiros, há um gradeamento antes da adutora.

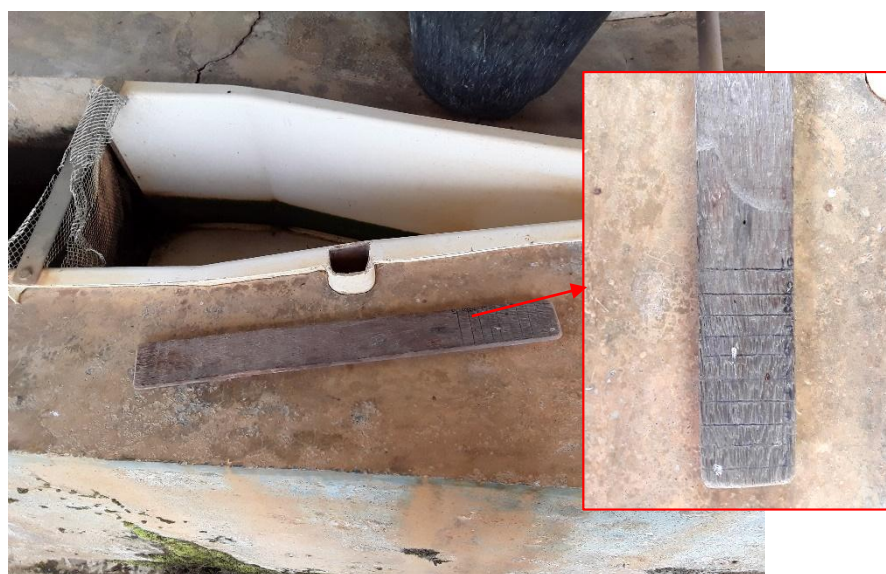
Figura 68 – Régua para medição de vazão

A água bruta chega a ETA e passa pela calha Parshall (Figura 67), no local é adicionado o sulfato de alumínio, coagulante utilizado na ETA. Para medição da vazão é utilizada uma régua confeccionada em um pedaço de madeira na calha Parshall e uma planilha

de vazões a qual indica a vazão de acordo com a altura. Destaca-se que o sistema que não permite realizar a medição com precisão (Figura 68).

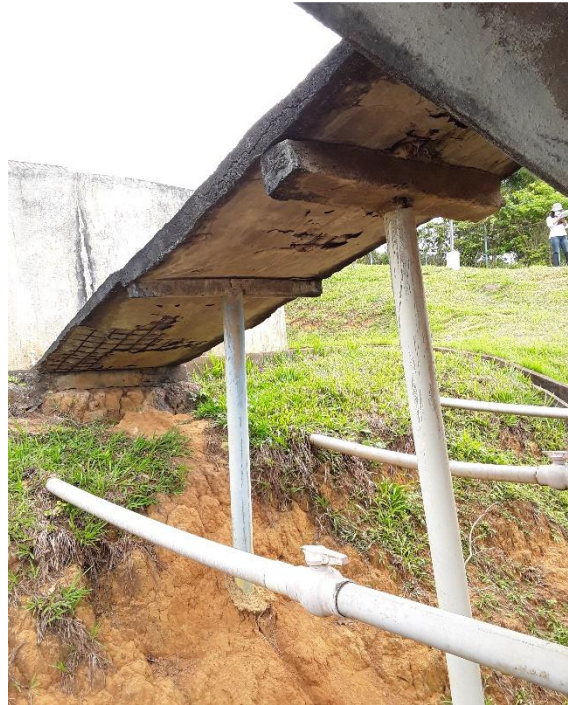
Figura 73 – Rampa de acesso a área dos filtros

A área dos filtros, apesar de ser elevada não possui guarda-corpo, a rampa de acesso está com a ferragem exposta e com sinais de oxidação, como medida paliativa, foram colocadas escoras para apoiar a estrutura (Figura 73). Verifica-se que nos filtros, no encontro da estrutura com a tubulação de descarga, há vazamentos. (Figura 74).

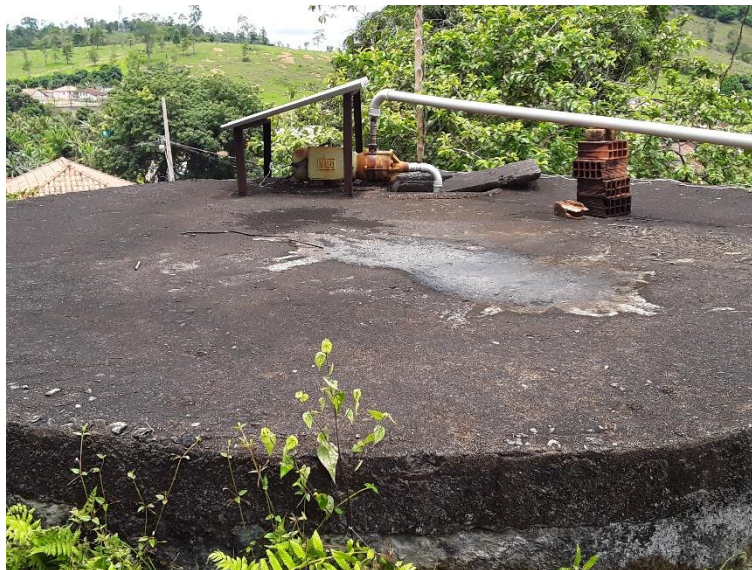
Figura 77 – Cobertura do reservatório para armazenamento de água para lavagem dos filtros

Para lavagem dos filtros, há um reservatório do tipo semienterrado de concreto (Figura 75). O reservatório apresenta infiltrações em toda a sua estrutura e sua cobertura não

permite o escoamento total das águas pluviais (Figura 76 e 77). Não há informações sobre a capacidade de armazenamento.

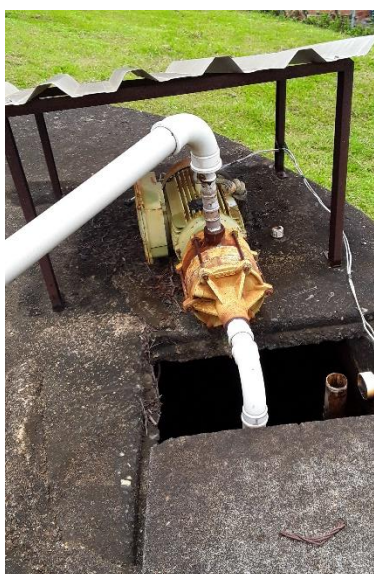
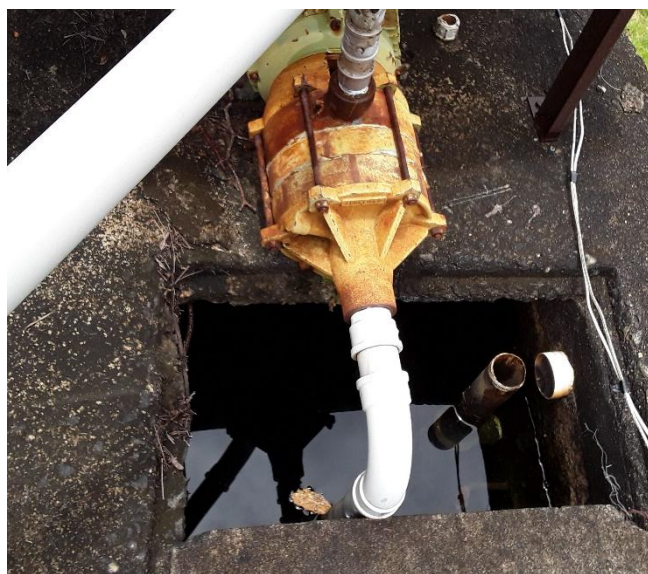
Figura 78 – Conjunto motobomba

Como o reservatório está em uma cota menor que os filtros, é utilizado um conjunto motobomba para a realização da lavagem (Figura 78). O conjunto moto bomba foi instalado próximo a tampa de inspeção do reservatório, o qual permanece aberto. Para proteção do equipamento há uma pequena cobertura no local. O conjunto motobomba possui a potência de 7,5 cv.

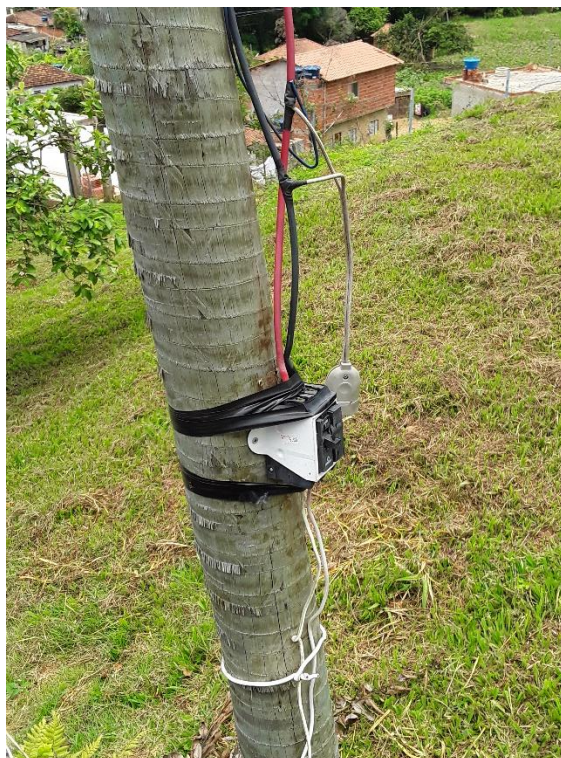
Figura 79 – Painel de controle do conjunto moto bomba

Ao lado do reservatório há um poste de eucalipto, onde foi instalado o disjuntor da bomba. O equipamento não possui nenhuma proteção contra intempéries, foi fixado com fita isolante, apresenta diversas emendas nos fios e não possui sistema de proteção elétrica (Figura 79).

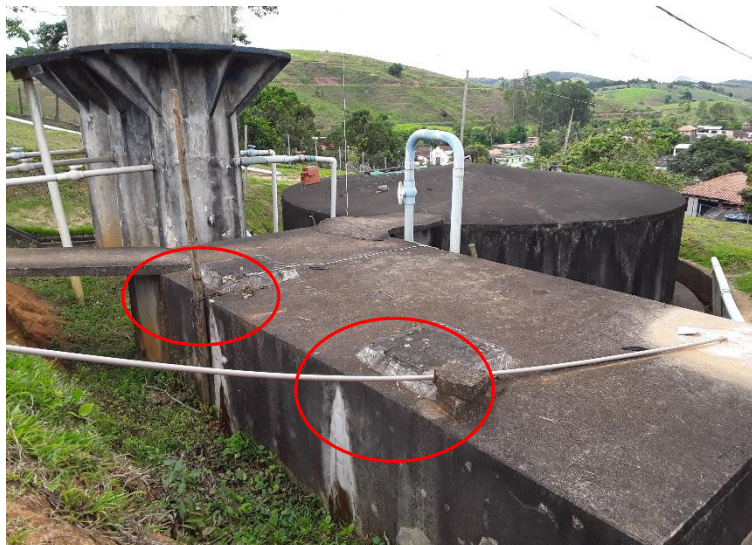
Figura 80 – Tanque de Contato

Após a filtração a água segue para o tanque de contato para desinfecção, o qual tem a função de homogeneizar a ação do cloro na água, a dosagem do hipoclorito de cálcio é feita por gravidade (Figura 80). A estrutura do tanque de contato apresenta diversos pontos de infiltração e as tampas de inspeção foram lacradas (Figura 81).

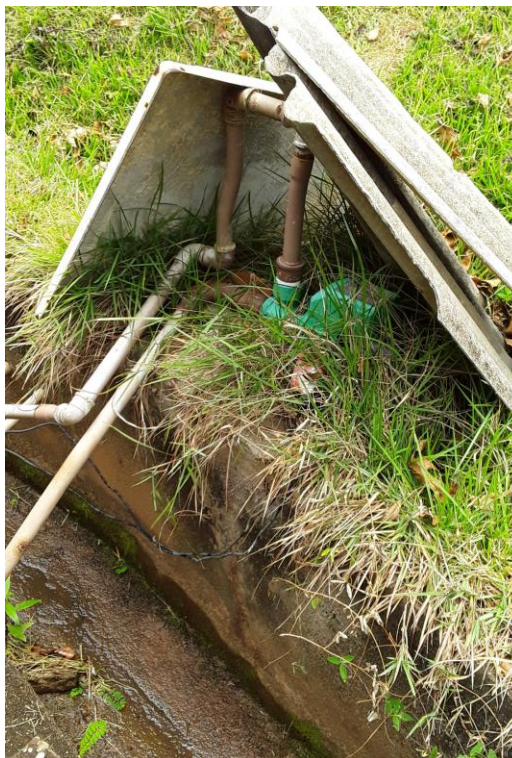
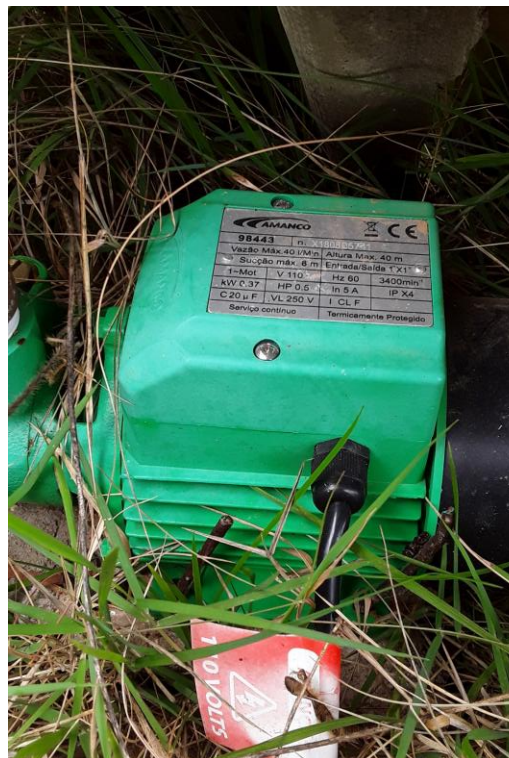
Figura 83 – Conjunto moto bomba para abastecer a casa de química

Ao lado do reservatório de água tratada há um conjunto moto bomba, o qual é utilizado para abastecer o reservatório da casa de química. Para proteger a bomba foram colocados pedaços de telhas, situação que não é adequada e segura para a instalação.

A bomba é da marca Amanco, possui $\frac{1}{2}$ cv de potência, altura manométrica máxima de 40 m e vazão máxima de 40 L/min (Figura 83).

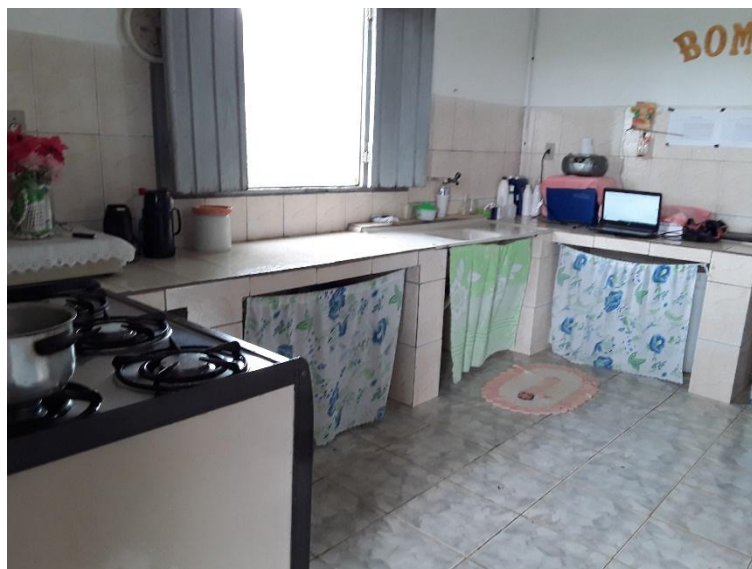
Figura 92 – área da cozinha e laboratório

A cozinha e o laboratório físico- químico são no mesmo ambiente. O local conta com bancadas revestidas com azulejos e uma pia. Uma parte das bancadas fica apenas para o material pertinente a realização das análises (Figura 91), na outra parte ficam os utensílios de cozinha e o fogão (Figura 92).

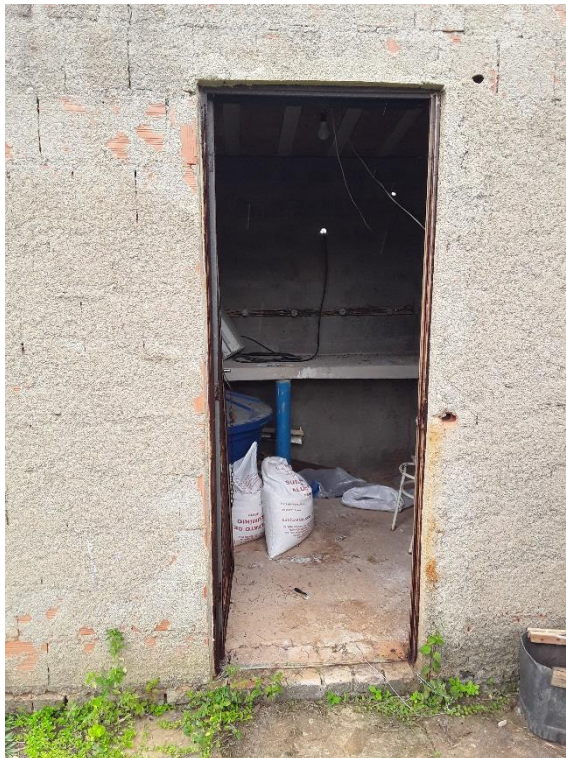
Figura 97 – Depósito de produtos químicos

No depósito de produtos químicos são armazenados o hipoclorito de cálcio e o sulfato de alumínio (Figura 97). O local permanece trancado.

Os sacos de sulfato de alumínio ficam em contato direto com o chão, no local também são armazenados outros equipamentos, os quais não são pertinentes ao tratamento de água (Figuras 98 e 99). O local não possui ventilação adequada e iluminação, não há extintor de incêndio e normas técnicas de segurança escritas ou ilustradas.
