RELATÓRIO TÉCNICO DE FISCALIZAÇÃO – DIAGNÓSTICO
CONSELHEIRO PENA – MG

Relatório nº 013/2021

DEZEMBRO DE 2021

SISTEMA AUTÔNOMO DE ÁGUA E ESGOTO DE CONSELHEIRO PENA

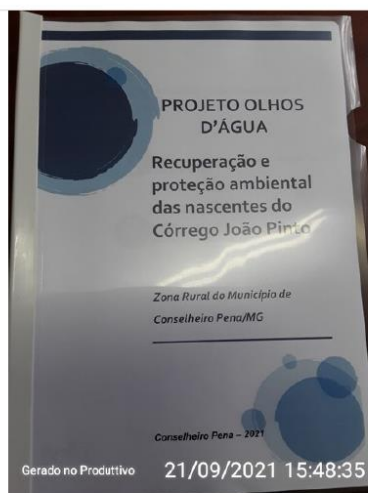
Programa de recuperação e proteção ambiental das nascentes no município.

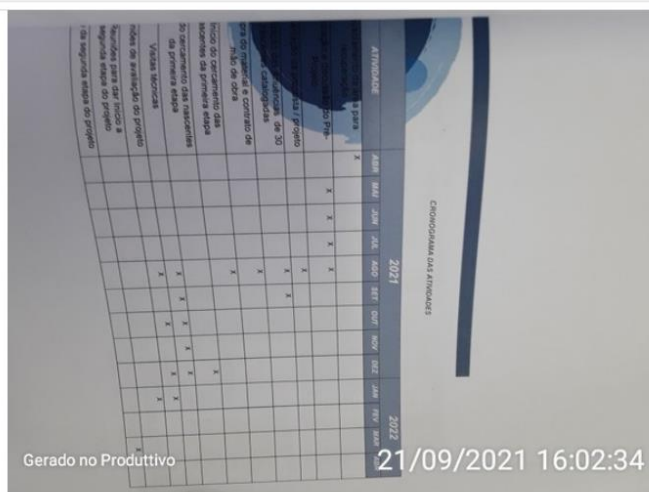
Programa de recuperação e proteção ambiental das nascentes no município.

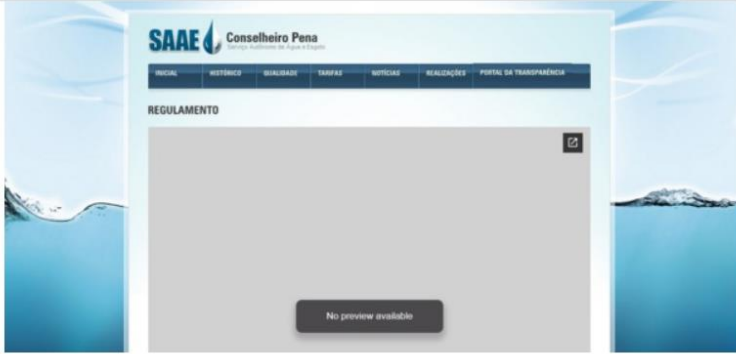
PRESTAÇÃO DE SERVIÇOS)		
Observações não identificadas anteriormente?	Não se aplica	
Disponibilidade de documentos no sítio eletrônico		
O prestador disponibiliza no sítio eletrônico o Regulamento de serviços? (ART. 36 - DECRETO 7.217/2010)	Não	Existe uma guia para o regulamento de serviço, no entanto, o documento não está disponível.

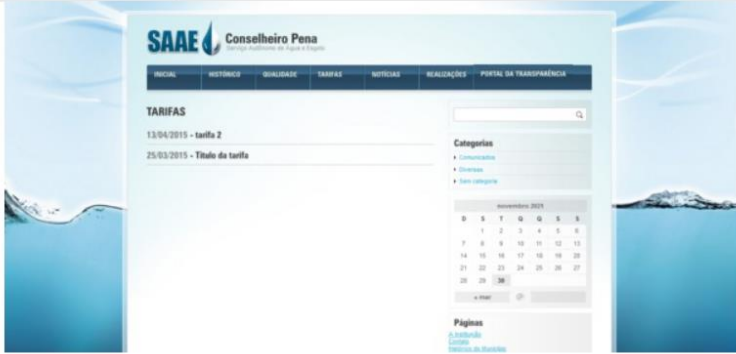
O prestador disponibiliza no sítio eletrônico a Tabela de preços e prazos dos serviços com outros preços públicos? (ART. 36 - DECRETO 7.217/2010)	Não	
O prestador disponibiliza no sítio eletrônico a Cópia do Anexo Tarifário? (LEI Nº 13.673, DE 5 DE JUNHO DE 2018)	Não	Existe um menu no site para as "Tarifas", mas não existe nenhuma informação disponível

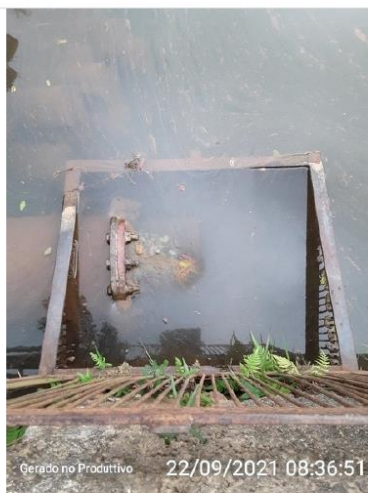
Grades e telas da captação

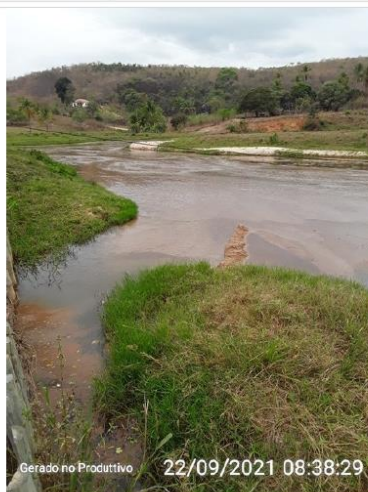
No manancial há indícios de assoreamento? (Informação)

Assoreamento no manancial de captação

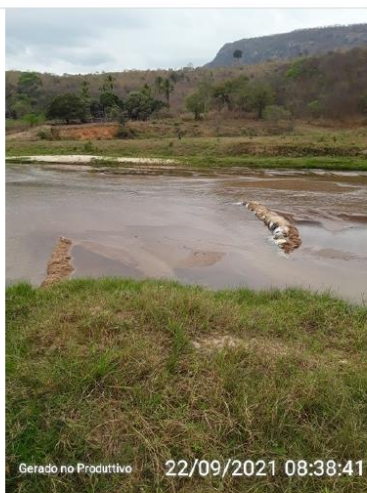
Assoreamento no manancial de captação

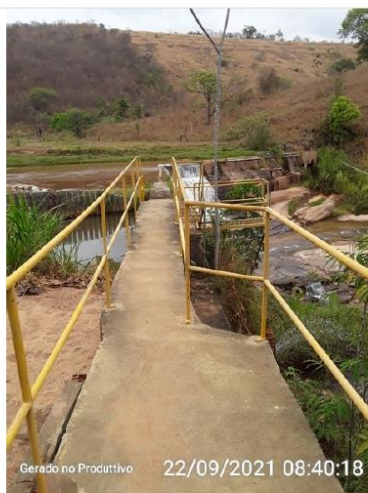
Existência de guarda-corpo na área de captação

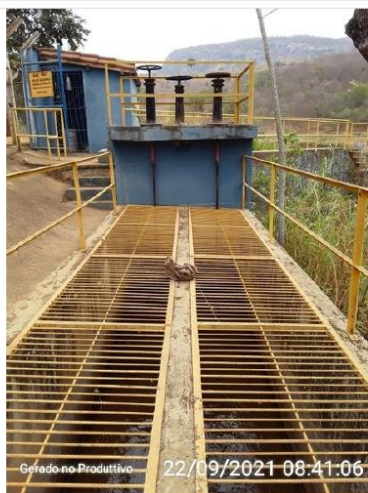
Existência de guarda-corpo na área de captação

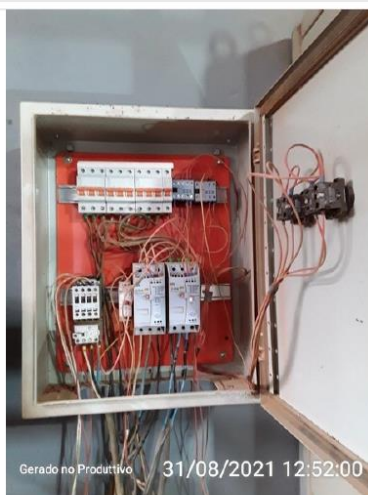
<p>Gerado no Produtivo 31/08/2021 12:51:18</p> <p>Iluminação</p>
A condições aparentes dos quadros e cabos elétricos são boas? (Lei Federal	Não

Painel de controle

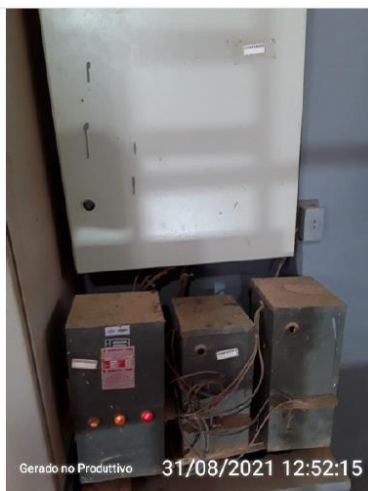
Painel de controle

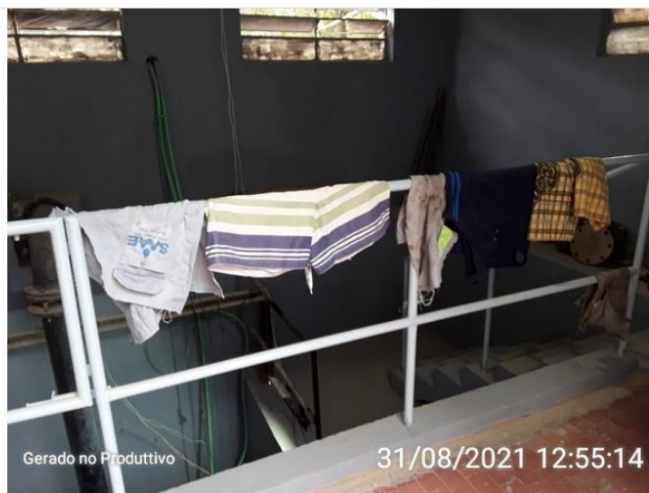
Roupas estendidas no guarda - corpo.

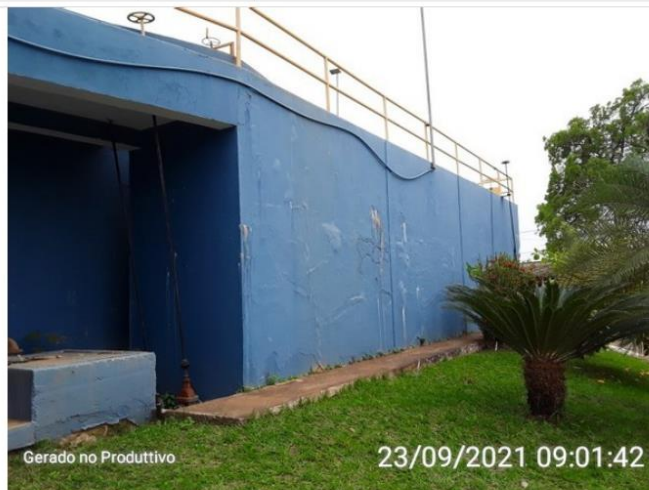
Lateral da ETA

está sendo repostado de acordo com as orientações de projeto? (Verificar individualmente)	Não	
O lodo gerado na ETA é disposto conforme legislação vigente? (Lei 12.305/2010)	Não	
Há vazamentos e/ou infiltrações na estrutura da ETA? (Lei Federal 11.445/2007)	Sim

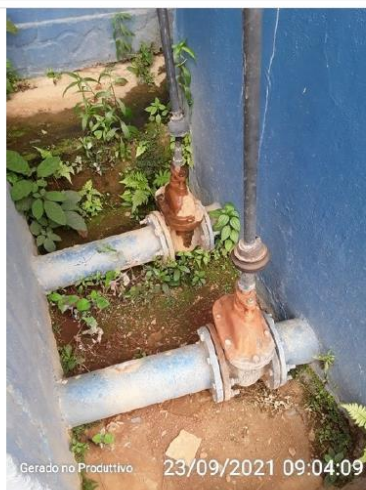
Válvulas de gaveta com vazamento

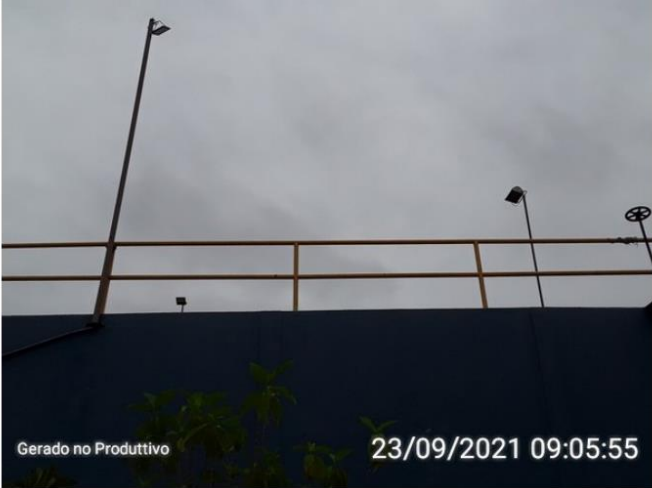
<p>Iluminação na área da ETA</p>

da NBR 12216/1992)		
As condições gerais de segurança são adequadas? (NBR 13035/1993 e Art. 5.21 da NBR 12216/1992)	Sim	
Existe boa iluminação noturna? (NR 22)	Sim	Mas há necessidade de reparo em uma lâmpada

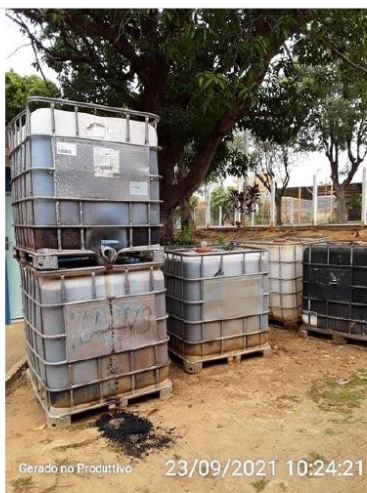
Armazenamento de produtos distribuídos no período do rompimento da barragem de Mariana

A estocagem de produtos químicos é adequada? (NBR 12216/92)

Não

Estavam sem flúor no estoque (apenas para dosar uma semana)

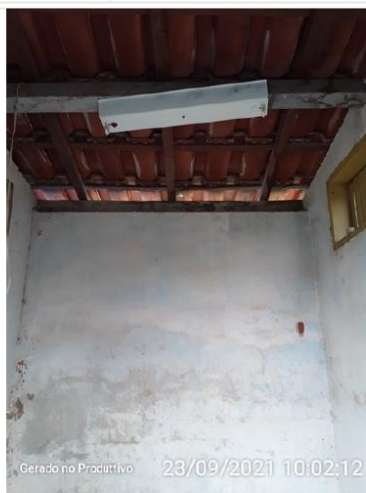
Iluminação da casa de bomba

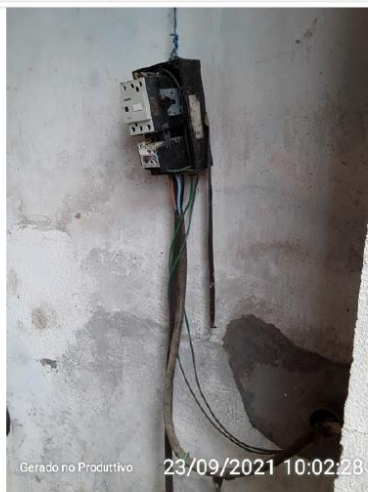
A condições aparentes dos quadros e
cabos elétricos são boas? (Lei Federal
11.445/2007)

Não

Painel elétrico

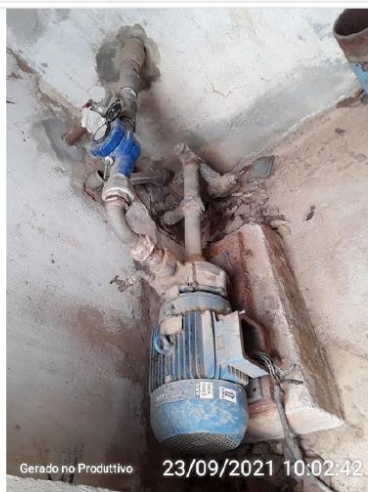
Existe conjunto moto-bomba reserva?
(NBR 12214/20)

Não

Conjunto motobomba

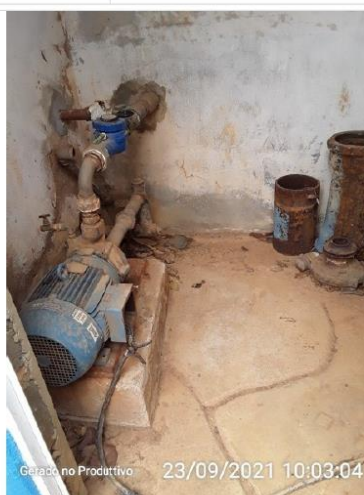
Existem vazamentos aparentes? (Lei Federal 11.445/2007)	Não	
É realizado o controle preventivo das bombas? (Lei Federal 11.445/2007)	Não	
Há medidor ou controlador de pressão na estação de bombeamento ou elevatória? (NBR 12214/20)	Não	
As bombas possuem dispositivo de monitoramento do tempo de funcionamento individual? (PORTARIA Nº 490, DE 22 DE MARÇO DE 2021)	Não	
Há algum sistema de drenagem no piso, para drenar a água de possíveis vazamentos das caixas de gaxetas ou outros vazamentos? (Ex. Canaletas com grelhas) (NBR 12214/20)	Não

Piso da casa de bomba

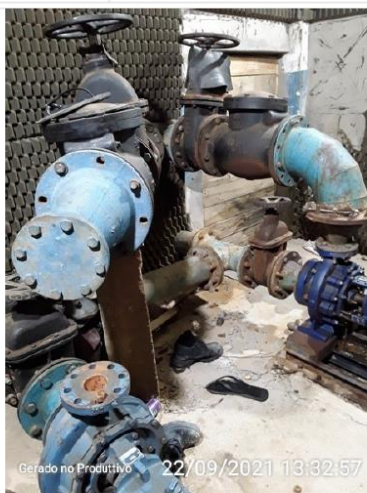
É realizado o controle preventivo das bombas? (Lei Federal 11.445/2007)	Não
Há medidor ou controlador de pressão na estação de bombeamento ou elevatória? (NBR 12214/20)	Não
As bombas possuem dispositivo de monitoramento do tempo de funcionamento individual? (PORTARIA Nº 490, DE 22 DE MARÇO DE 2021)	Não
Há algum sistema de drenagem no piso, para drenar a água de possíveis vazamentos das caixas de gaxetas ou outros vazamentos? (Ex. Canaletas com grelhas) (NBR 12214/20)	Não

Piso da EEAT

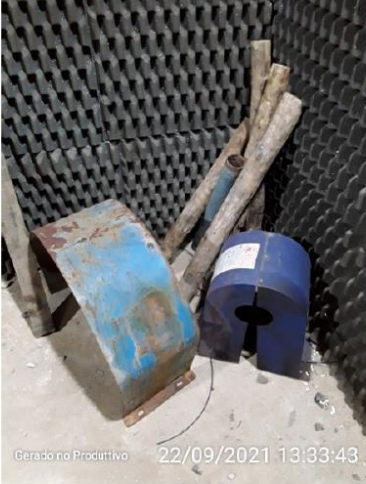
<p>Observações não identificadas anteriormente</p>	<p>Sim</p> <p>Há diversos materiais extrínsecos ao funcionamento dos conjuntos motobombas.</p> <p>Conjunto motobomba sem a proteção do acoplamento.</p> <p>Bomba reserva em manutenção.</p>

<p>Gerado no Produtivo 22/09/2021 13:33:43</p> <p>Proteção dos acoplamentos dos conjuntos motobomba</p>

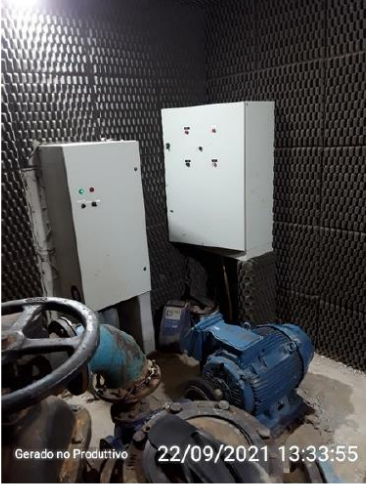
<p>Gerado no Produtivo 22/09/2021 13:33:55</p> <p>Sala de bomba</p>

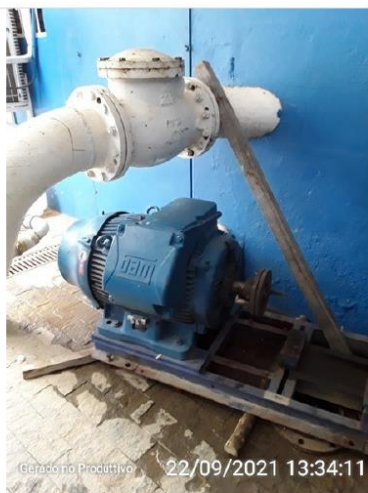
Bomba reserva

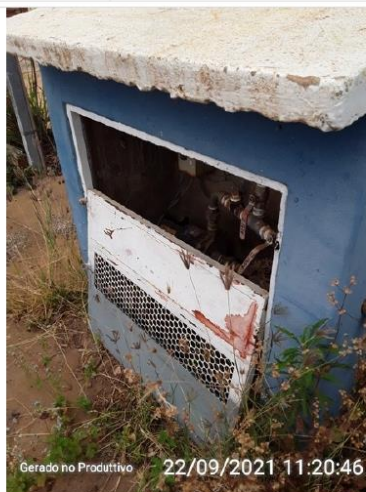
A casa de bomba está dentro de uma área cercada, que é a do reservatório Paula Freitas. Contudo, destaca-se a necessidade de reparar a porta do abrigo da casa de bomba.

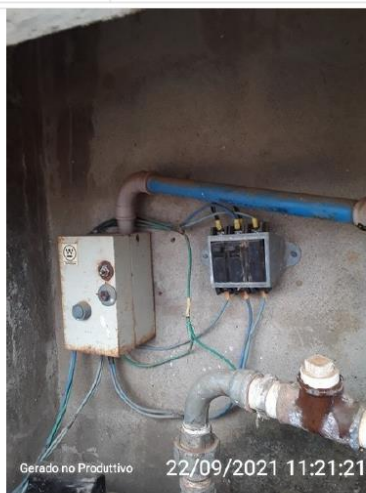
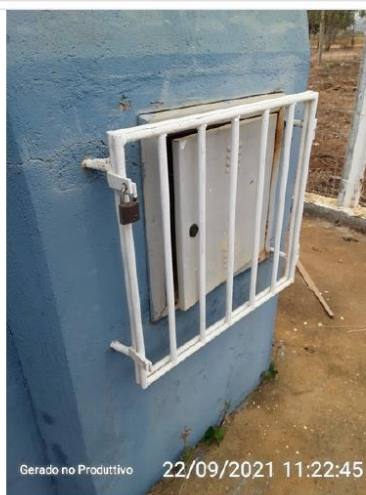
Há algum dispositivo na estação de bombeamento ou elevatória, que permita a ventilação e/ou renovação do ar? (Obs. Podem ser soluções arquitetônicas) (NBR 12214/20)	Sim
As dimensões da casa de bomba permitem a montagem, desmontagem, remoção, passagem e deslocamento de equipamentos por meio de estrutura de movimentação de carga? (NBR 12214/20)	Não
Existe iluminação para trabalhos noturnos? (Lei Federal 11.445/2007)	Não
A condições aparentes dos quadros e cabos elétricos são boas? (Lei Federal 11.445/2007)	Não

Quadro elétrico

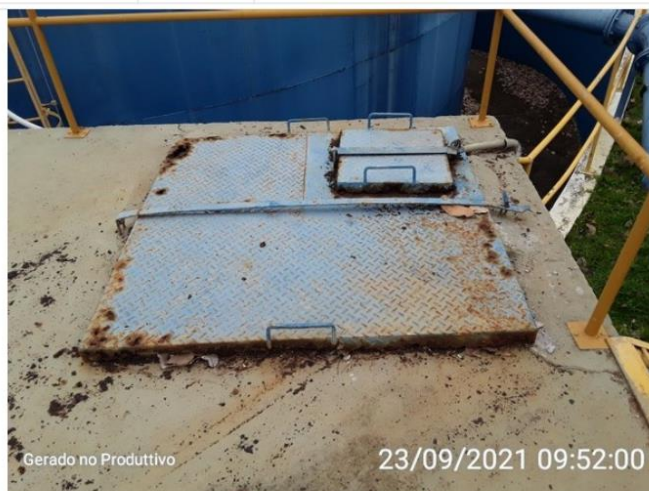
O reservatório possui tampas de
inspeção em boas condições? (NBR
12217/94)

Não

Tampa de inspeção

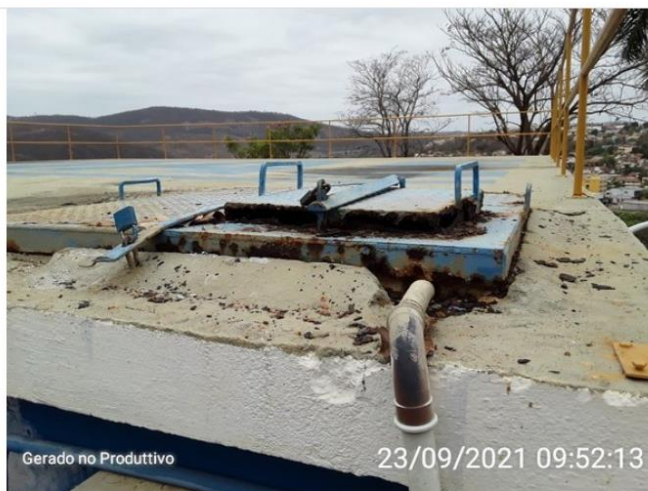
Tampa de inspeção

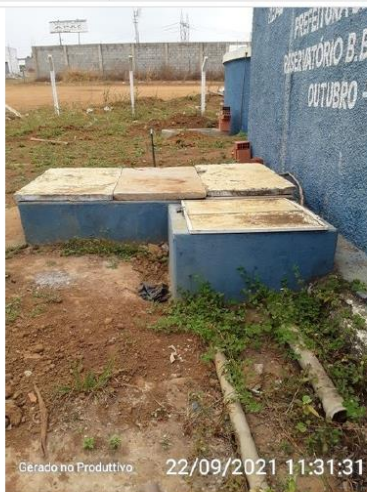
Existe tubo extravasor? (NBR 12217/94)	Não	
Existe caixa de descarga para o tubo extravasor? (NBR 12217/94)	Não se aplica	
Ocorre extravasamento do reservatório? (INFORMAÇÃO)	Não	
Existe dispositivo de indicador de nível de água? (NBR 12217/94)	Não	
É feito o acompanhamento e anotação das medidas dos níveis de reservação? (INFORMAÇÃO)	Não	
Existe tubo de descarga de fundo? (NBR 12217/94)	Sim

Caixa do tubo extravasor

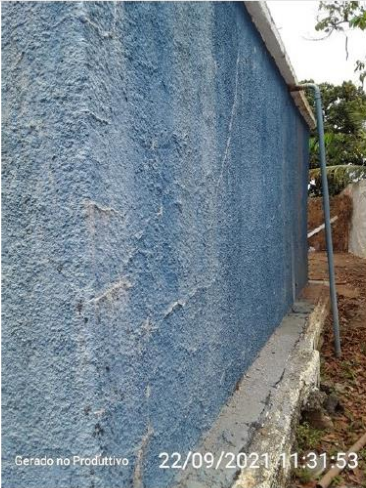
12217/94)	aplica	
A tampa de inspeção possui cadeado ou dispositivo que impessa sua abertura por pessoas não autorizadas? (Lei Federal 11.445/2007)	Não se aplica	Não foi possível verificar
A cobertura do reservatório permite o escoamento das águas pluviais e impede a entrada de água, animais e corpos estranhos? (NBR 12217/94)	Não se aplica	Não foi possível verificar
O reservatório possui ventilação? (NBR 12217/94)	Não se aplica	Não foi possível verificar
As tubulações de ventilação possuem telas de proteção com cobertura que impeça a entrada de água de chuva e limite a entrada de poeira.? (NBR 12217/94)	Não se aplica	Não foi possível verificar
Existe estação de cloro no reservatório? (INFORMAÇÃO)	Não	
Há vazamento na estrutura do reservatório? (reservatório, válvula, registro, tubulação, etc) (NBR 12217/94)	Não	
Há infiltração na estrutura do reservatório (reservatório, válvulas, conexões, tubus, etc)? (NBR 12217/94)	Sim

<p>Gerado no Produtivo 22/09/2021 11:31:53</p> <p>Lateral do reservatório</p>		
A estrutura aparente do resrevatório apresenta boas condições (sem oxidação, sem corrosão, etc) (NBR 12217/94)	Sim	
Há escada para acesso a cobertura? (NBR 12217/94)	Não	
A cobertura do reservatório está protegida por guarda - corpo? (NBR 12217/94)	Não

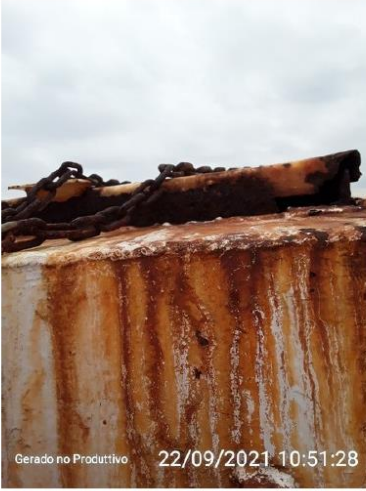
<p>Tubo de descarga de fundo</p> </div>		
<p>O reservatório possui tampas de inspeção em boas condições? (NBR 12217/94)</p>	<p>Não</p>	
<div style="text-align: center;">

<p>Tampa de inspeção</p> </div>		
<p>A tampa de inspeção possui cadeado ou dispositivo que impessa sua abertura por pessoas não autorizadas? (Lei Federal 11.445/2007)</p>	<p>Sim</p>	
<p>A cobertura do reservatório permite o escoamento das águas pluviais e impede a entrada de água, animais e corpos estranhos? (NBR 12217/94)</p>	<p>Sim</p>

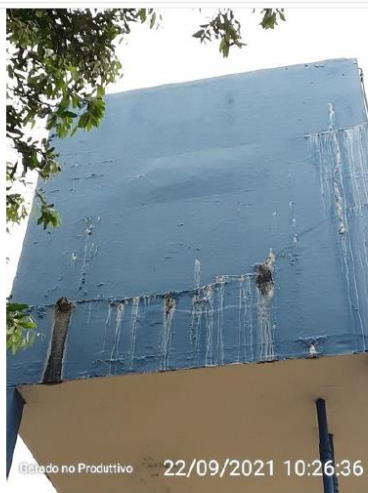
O reservatório possui ventilação? (NBR 12217/94)	Não se aplica	Não foi possível verificar
Existe estação de cloro no reservatório? (INFORMAÇÃO)	Não	
Há vazamento na estrutura do reservatório? (reservatório, válvula, registro, tubulação, etc) (NBR 12217/94)	Não	
Há infiltração na estrutura do reservatório (reservatório, válvulas, conexões, tubos, etc)? (NBR 12217/94)	Sim

Lateral do reservatório

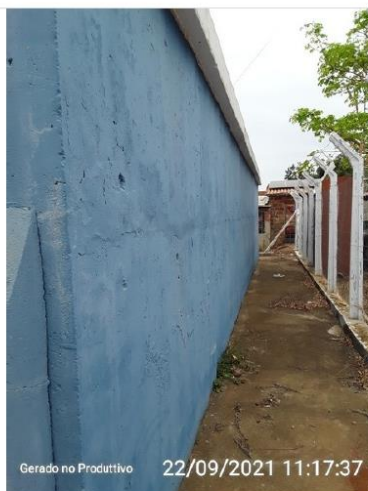
Lateral do reservatório

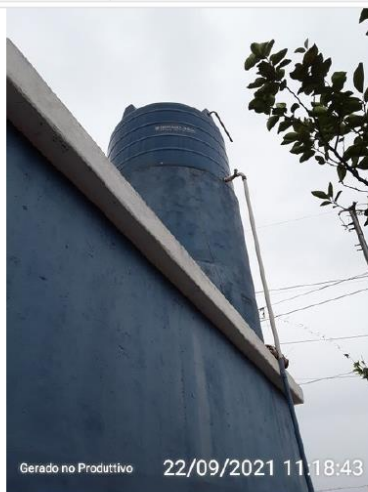
Ha um reservatório elevado sobre o reservatório principal

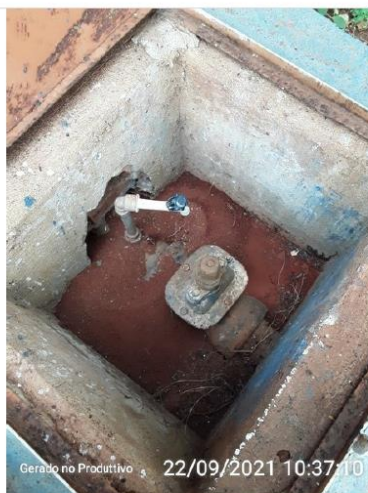
Válvula na saída do reservatório

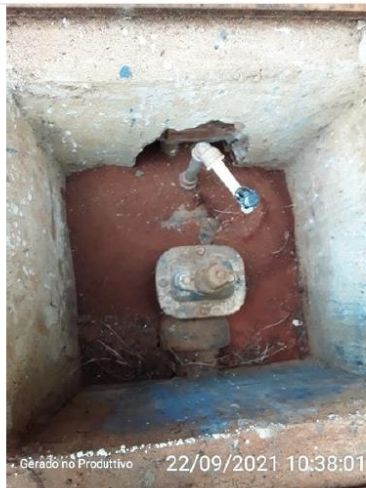
Dispositivo de coleta de água

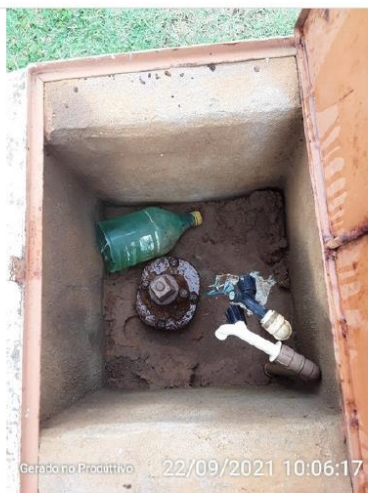
Válvula do reservatório

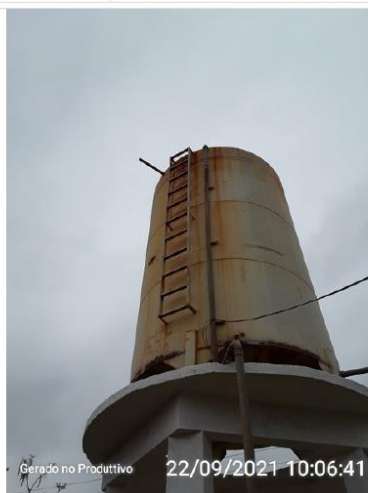
Tubo extravasor

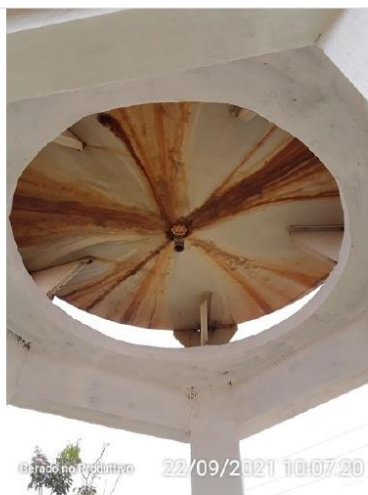
Descarga de fundo

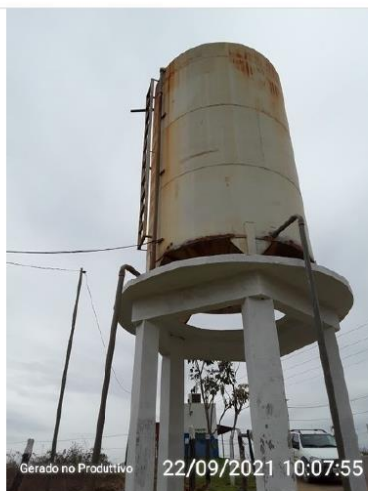
O reservatório possui tampas de inspeção em boas condições? (NBR 12217/94)	Não se aplica	Não foi possível verificar
A tampa de inspeção possui cadeado ou dispositivo que impessa sua abertura por pessoas não autorizadas? (Lei Federal 11.445/2007)	Não se aplica	Não foi possível verificar
A cobertura do reservatório permite o escoamento das águas pluviais e impede a entrada de água, animais e corpos estranhos? (NBR 12217/94)	Não se aplica	Não foi possível verificar
O reservatório possui ventilação? (NBR 12217/94)	Não se aplica	Não foi possível verificar
Existe estação de cloro no reservatório? (INFORMAÇÃO)	Não	
Há vazamento na estrutura do reservatório? (reservatório, válvula, registro, tubulação, etc) (NBR 12217/94)	Não	
Há infiltração na estrutura do reservatório (reservatório, válvulas, conexões, tubos, etc)? (NBR 12217/94)	Não	
A estrutura aparente do reservatório apresenta boas condições (sem oxidação, sem corrosão, etc) (NBR 12217/94)	Não	A estrutura apresenta pontos de oxidação.

Escada do reservatório

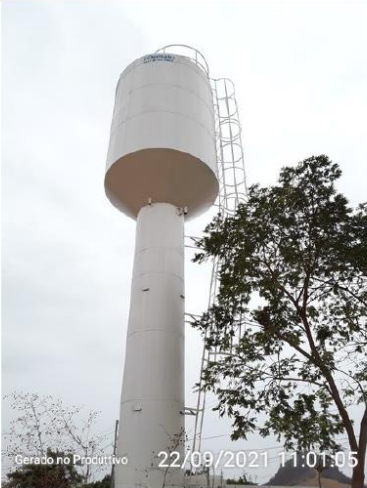
A cobertura do reservatório está protegida por guarda - corpo? (NBR 12217/94)	Sim	
Observações não identificadas anteriormente? (INFORMAÇÃO)	Sim	<p>O Reservatório Mãos Dadas está inoperante, não possui, sequer, tubulação de chegada e saída para o transporte da água. O reservatório nunca foi, de fato, utilizado.</p> <p>Segundo informações do SAAE, espera-se que o reservatório Mãos Dadas seja realocado para perto do reservatório Paula Freitas.</p>

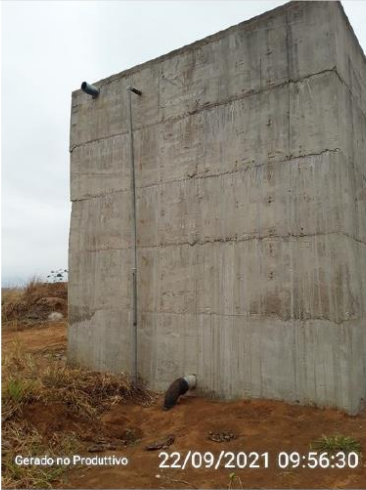
<p>Tubo extravasor</p>		
Existe caixa de descarga para o tubo extravasor? (NBR 12217/94)	Não	
Existe dispositivo de indicador de nível de água? (NBR 12217/94)	Não	
É feito o acompanhamento e anotação das medidas dos níveis de reservação? (INFORMAÇÃO)	Não	
Existe tubo de descarga de fundo? (NBR 12217/94)	Não	visivelmente não
O reservatório possui tampas de inspeção em boas condições? (NBR 12217/94)	Não se aplica	Não foi possível verificar

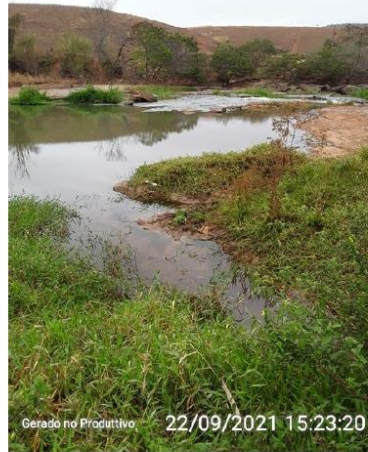
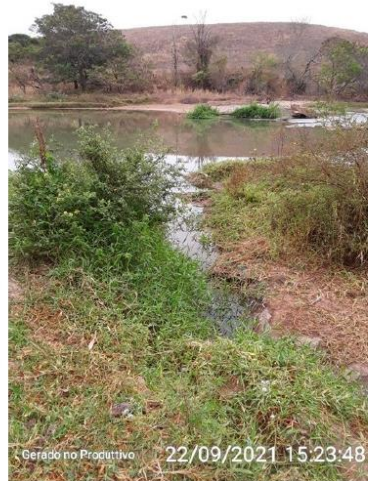
Possui identificação? (Lei Federal 11.445/2007)	Não	
Possui cercamento? (Lei Federal 11.445/2007)	Não	
Possui outorga de direito de uso de recursos hídricos? (Lei nº 13199/1999)	Sim	
Nº da outorga (Informação) Prc.: 24724/2012		
Vazão Autorizada (Informação) 12 L/s por 12 h/dia		
Vazão captada? (Informação) 20 L/s		
A vazão captada está acima da vazão outorgada? (Lei nº 13199/1999)	Sim	
Tipo de captação (Informação) Tomada direta		
Há dispositivo de Controle de Vazão? (PORTARIA nº 490/2021 - Ministério do Desenvolvimento Regional)	Não	
A captação possui grades e telas? (NBR 12213/1992)	Sim	
Principal uso da água a montante do ponto captação? (Informação) Pecuária leiteira		
No manancial há indícios de assoreamento? (Informação)	Não	
No manancial há indícios de eutrofização? (Informação)	Não	
Há poluição no entorno? (Informação)	Não	
Há descarte de resíduos sólidos no local? (Informação)	Não	
Observações não identificadas anteriormente?	Sim	Área da captação é utilizada por banhistas

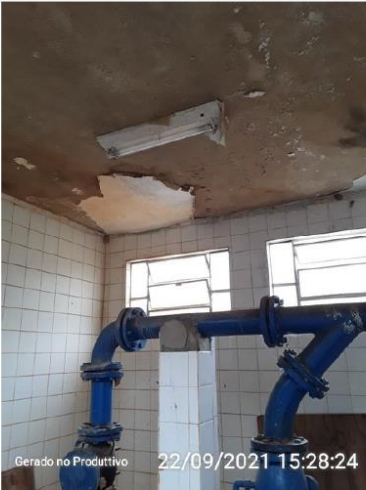
natural? (NBR 12214/20)	Sim	
Há algum dispositivo na estação de bombeamento ou elevatória, que permita a ventilação e/ou renovação do ar? (Obs. Podem ser soluções arquitetônicas) (NBR 12214/20)	Sim	
As dimensões da casa de bomba permitem a montagem, desmontagem, remoção, passagem e deslocamento de equipamentos por meio de estrutura de movimentação de carga? (NBR 12214/20)	Sim	
Existe iluminação para trabalhos noturnos? (Lei Federal 11.445/2007)	Não	lâmpada não acende

<p>Gerado no Produtivo 22/09/2021 15:28:24</p> <p>Iluminação da sala de bombas</p>		
A condições aparentes dos quadros e cabos elétricos são boas? (Lei Federal 11.445/2007)	Não

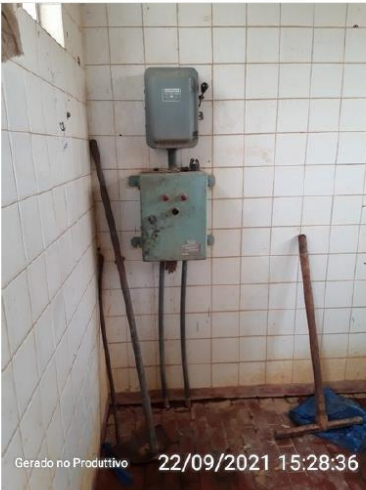
<p>Gerado no Produtivo 22/09/2021 15:28:36</p> <p>Quadro de comando</p>

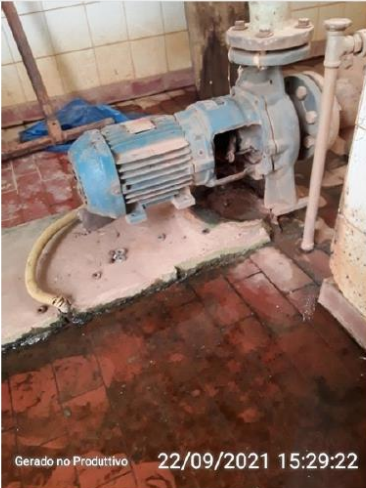
<p>Vazamento</p> </div>		
<p>É realizado o controle preventivo das bombas? (Lei Federal 11.445/2007)</p>	<p>Não</p>	
<p>Há medidor ou controlador de pressão na estação de bombeamento ou elevatória? (NBR 12214/20)</p>	<p>Não</p>	
<p>As bombas possuem dispositivo de monitoramento do tempo de funcionamento individual? (PORTARIA Nº 490, DE 22 DE MARÇO DE 2021)</p>	<p>Não</p>

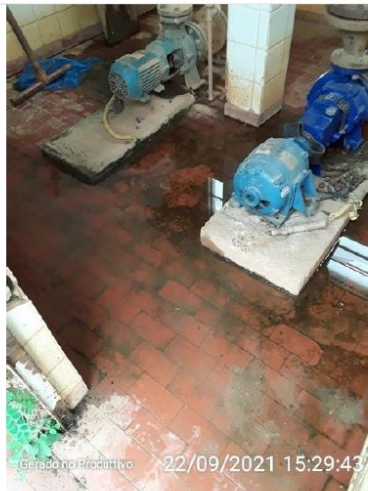
Há algum sistema de drenagem no piso, para drenar a água de possíveis vazamentos das caixas de gaxetas ou outros vazamentos? (Ex. Canaletas com grelhas) (NBR 12214/20)

Não

Piso da sala de bombas

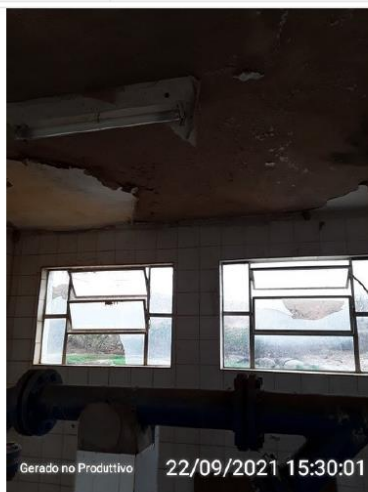
A casa de bomba necessita de reparos e adequações quanto as normas de segurança.

Teto da sala de bombas

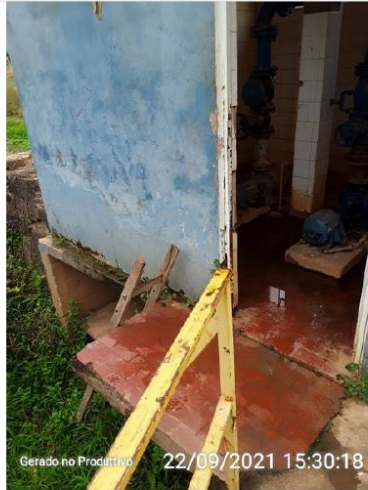
Área sem guarda - corpo

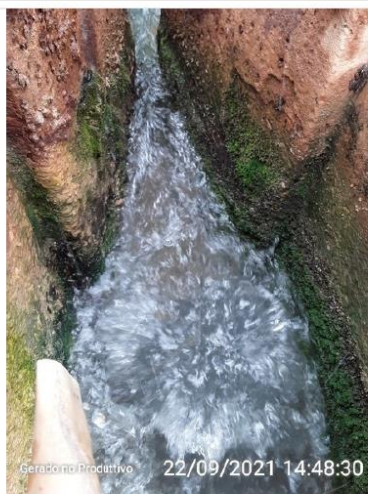
Calha Parshall

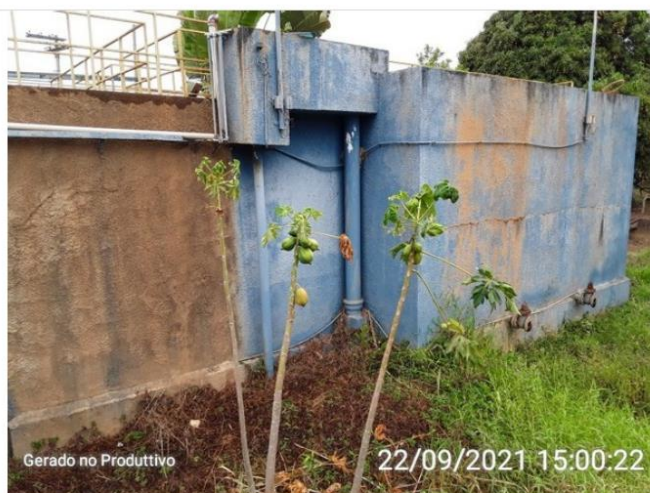
Lateral da ETA

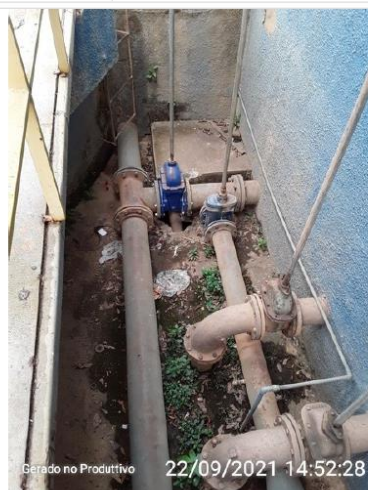
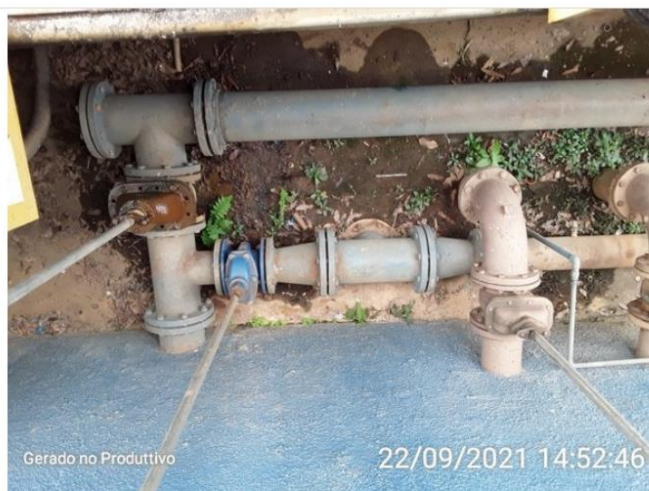
Há vazamentos nos registros e válvulas?
(Lei Federal 11.445/2007)

Sim

Registro dos filtros

Registros dos filtros

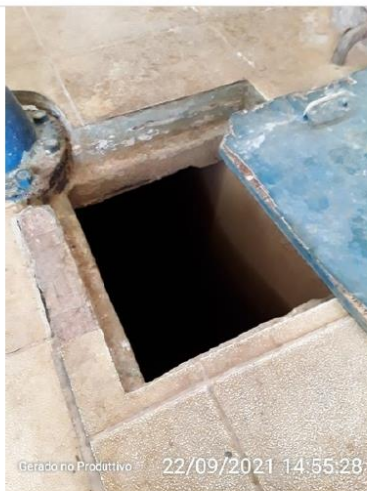
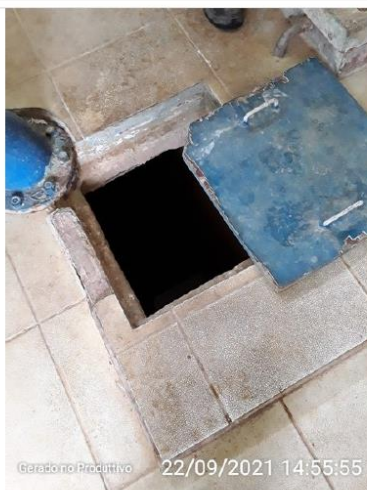
Não há registro do tempo de contato

Tampa de inspeção do tanque de contato

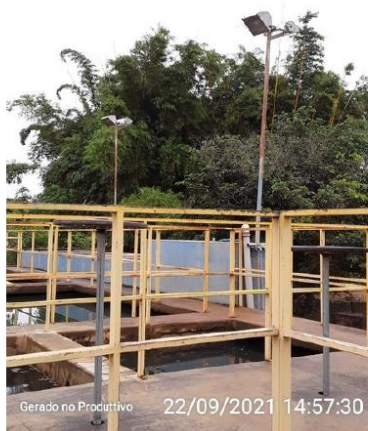
Existe boa iluminação noturna? (NR 22) Não

Iluminação na área da ETA

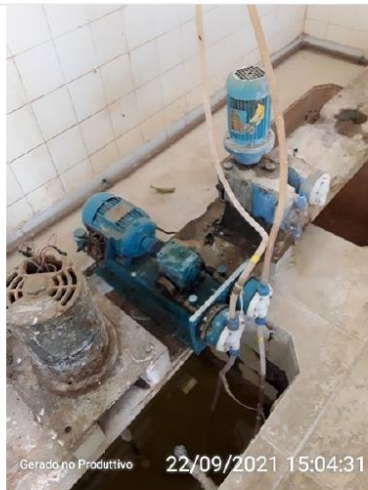
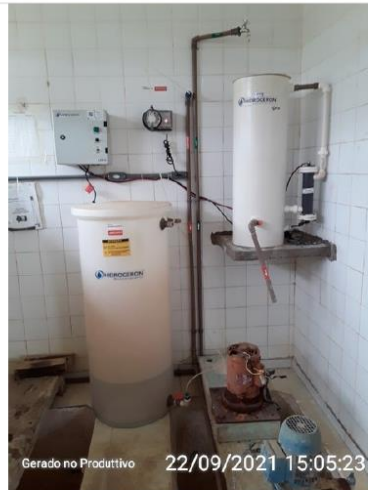
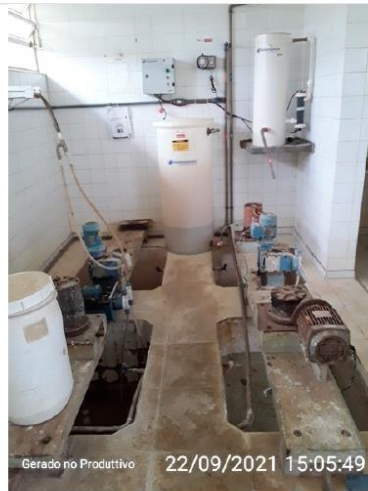
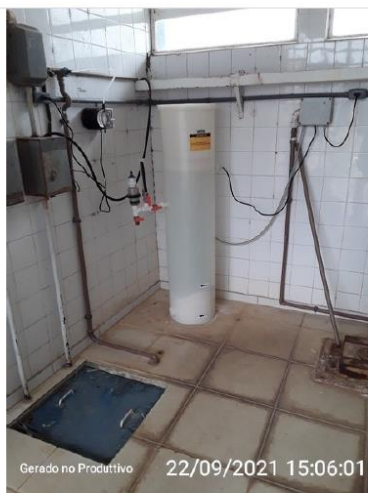
Durante a ação de fiscalização o gerador de hipoclorito de sódio não estava funcionando

Gerador de hipoclorito de sódio

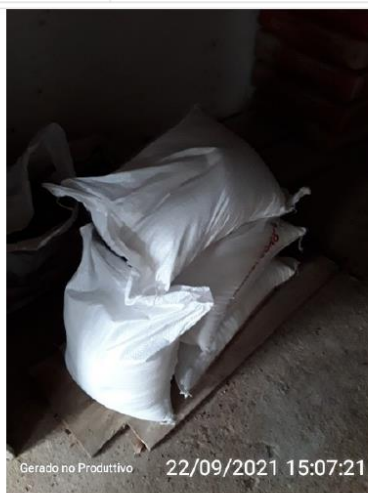
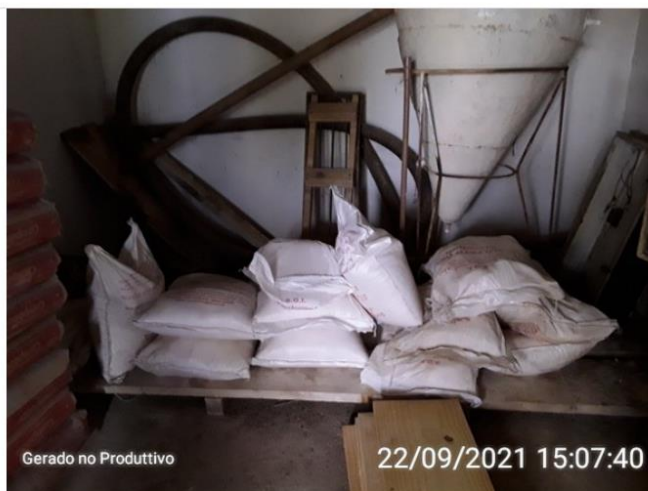
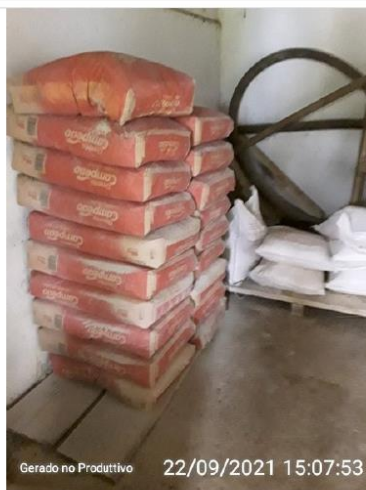
Local sem iluminação

Armazenamento de produtos químicos

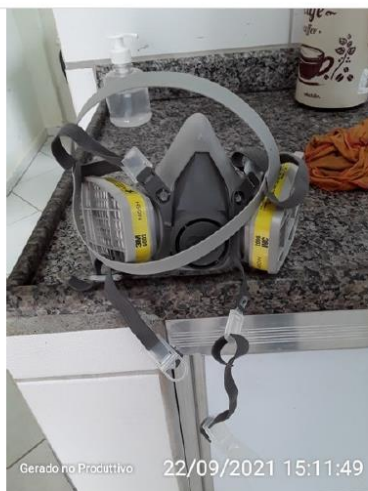
As condições de limpeza da casa de química são boas? (NBR 12216/92)	Não	
Como é feito o preparo dos produtos químicos? (INFORMAÇÃO)		
De forma manual e através de bombas agitadoras e do gerador de hipoclorito de sódio.		
Há vazamento aparente de produtos químicos? (NBR 12216/92)	Não	
Existe extintor no local? (NR 10 e NR 23)	Não	
Existem chuveiros de emergência? (NBR 12216/92)	Não	
Os operadores possuem EPIs (óculos, luvas, etc)? (NBR 12216/92)	Não	Apenas máscara foi apresentada pelo operador.

Máscara com respirador

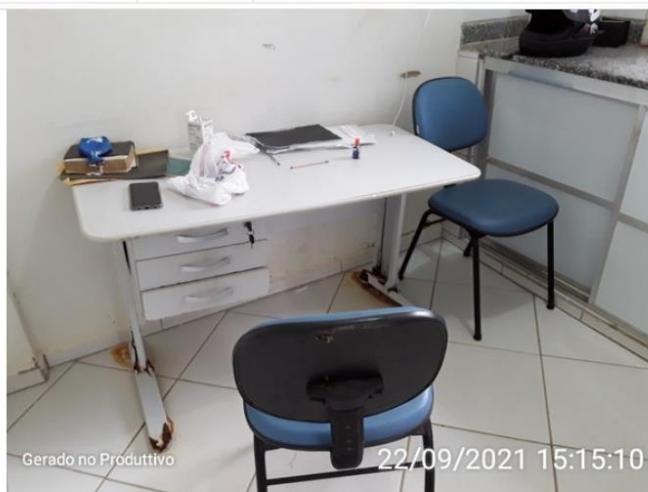
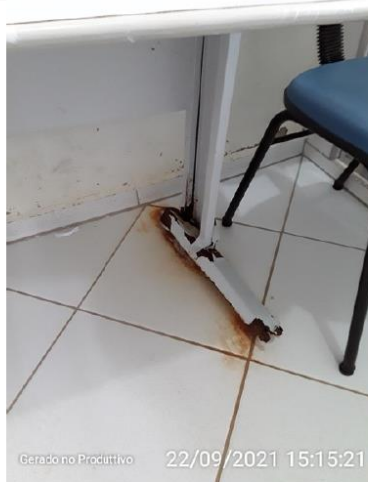
Não	
oocistos de Cryptosporidium spp. (INFORMAÇÃO)	
Não	
Cianobactérias (INFORMAÇÃO)	
Sim	
Cianotoxinas (INFORMAÇÃO)	
Não	
Acrilamida (INFORMAÇÃO)	
Não	
Epicloridrina (INFORMAÇÃO)	
Não	
Possui extintor de incêndio? (NR 10 e NR 23)	Não
Está dentro do prazo de validade? (NR 10 e NR 23)	Não se aplica
O laboratório possui bancadas, pias e demais condições de infraestrutura adequadas para a realização das análises? (NBR 12216/92)	Sim
O laboratório possui espaço adequado para serviços administrativos? (NBR 12216/92)	Não

Mesa para serviços administrativos

Pé da mesa para serviços administrativos

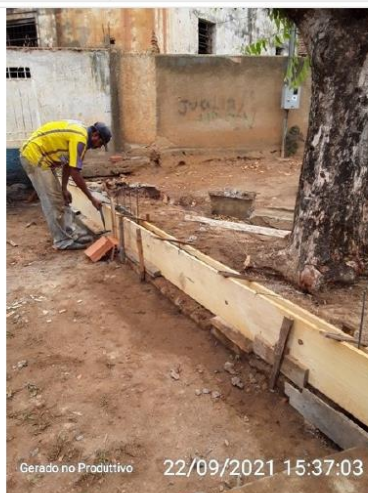
Mas está em reforma

Área do reservatório

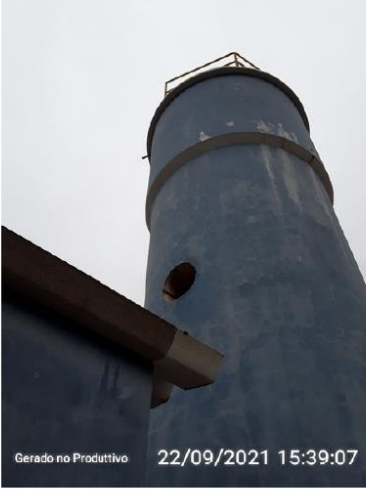
<p>Tubo extravasor</p>		
<p>Existe caixa de descarga para o tubo extravasor? (NBR 12217/94)</p>	Não	
<p>Ocorre extravasamento do reservatório? (INFORMAÇÃO)</p>	Sim	
<p>Existe dispositivo de indicador de nível de água? (NBR 12217/94)</p>	Não	
<p>É feito o acompanhamento e anotação das medidas dos níveis de reservação? (INFORMAÇÃO)</p>	Não

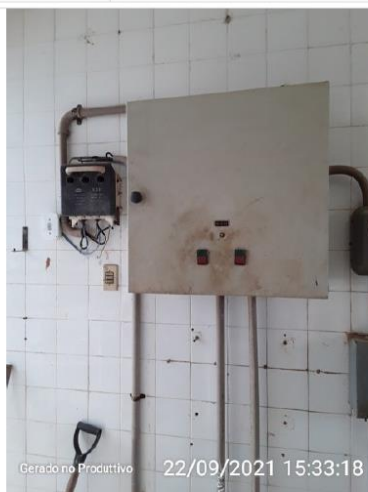
A condições aparentes dos quadros e cabos elétricos são boas? (Lei Federal 11.445/2007)	Não	Fios expostos próximo ao painel de controle
---	-----	---

Painel de controle

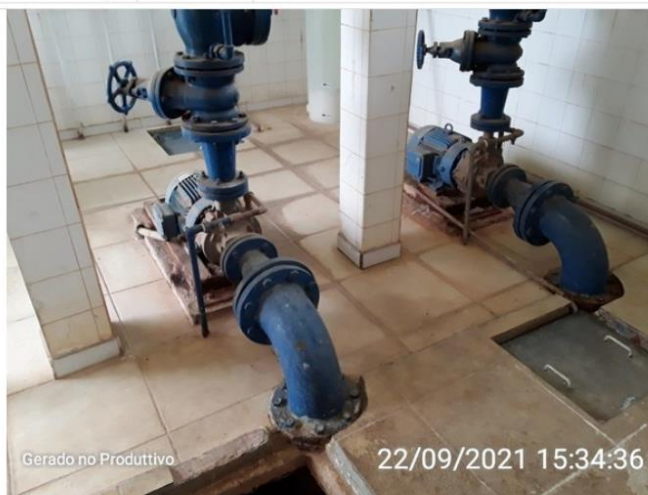
Existem vazamentos aparentes? (Lei Federal 11.445/2007)	Não	
É realizado o controle preventivo das bombas? (Lei Federal 11.445/2007)	Não	
Há medidor ou controlador de pressão na estação de bombeamento ou elevatória? (NBR 12214/20)	Não	
As bombas possuem dispositivo de monitoramento do tempo de funcionamento individual? (PORTARIA Nº 490, DE 22 DE MARÇO DE 2021)	Não	
Há algum sistema de drenagem no piso, para drenar a água de possíveis vazamentos das caixas de gaxetas ou outros vazamentos? (Ex. Canaletas com grelhas) (NBR 12214/20)	Não	Destaca-se que as aberturas no piso, mostradas na foto abaixo, são do tanque de contato.

Piso da EEAT

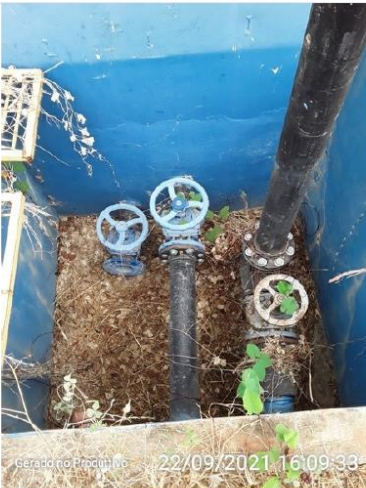
<p>Gerado no Produtivo 22/09/2021 16:09:33</p> <p>Caixa de descarga do tubo extravasor</p>		
Ocorre extravasamento do reservatório? (INFORMAÇÃO)	Sim	
Existe dispositivo de indicador de nível de água? (NBR 12217/94)	Não	
É feito o acompanhamento e anotação das medidas dos níveis de reservação? (INFORMAÇÃO)	Não	
Existe tubo de descarga de fundo? (NBR 12217/94)	Sim

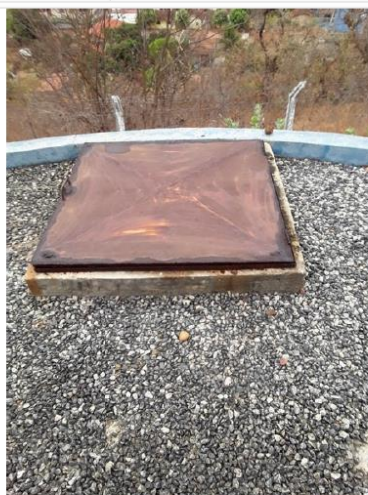
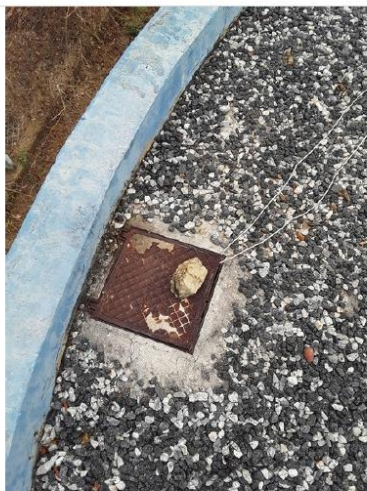
A tampa de inspeção possui cadeado ou dispositivo que impessa sua abertura por pessoas não autorizadas? (Lei Federal 11.445/2007)

Não

Tampa de inspeção

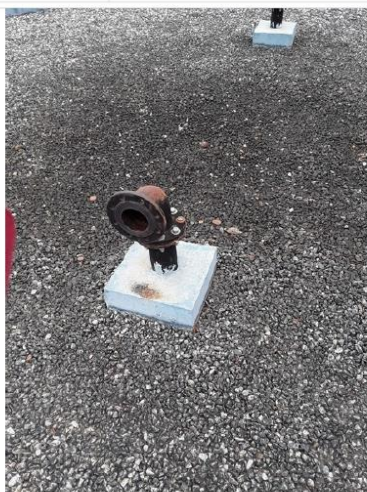
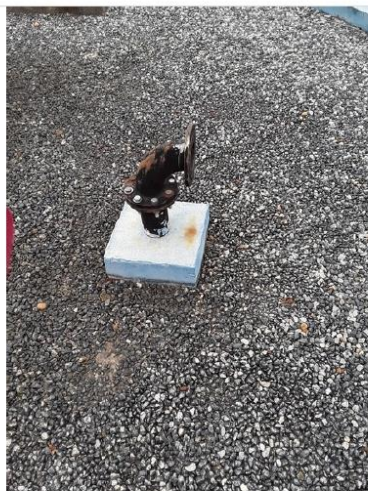
Tubulações de ventilação

As tubulações de ventilação possuem telas de proteção com cobertura que impeça a entrada de água de chuva e limite a entrada de poeira.? (NBR 12217/94)	Não	
Existe estação de cloro no reservatório? (INFORMAÇÃO)	Não	
Há vazamento na estrutura do reservatório? (reservatório, válvula, registro, tubulação, etc) (NBR 12217/94)	Não	
Há infiltração na estrutura do reservatório (reservatório, válvulas, conexões, tubos, etc)? (NBR 12217/94)	Não	
A estrutura aparente do reservatório apresenta boas condições (sem oxidação, sem corrosão, etc) (NBR 12217/94)	Sim	
Há escada para acesso a cobertura? (NBR 12217/94)	Não	
A cobertura do reservatório está protegida por guarda - corpo? (NBR 12217/94)	Não

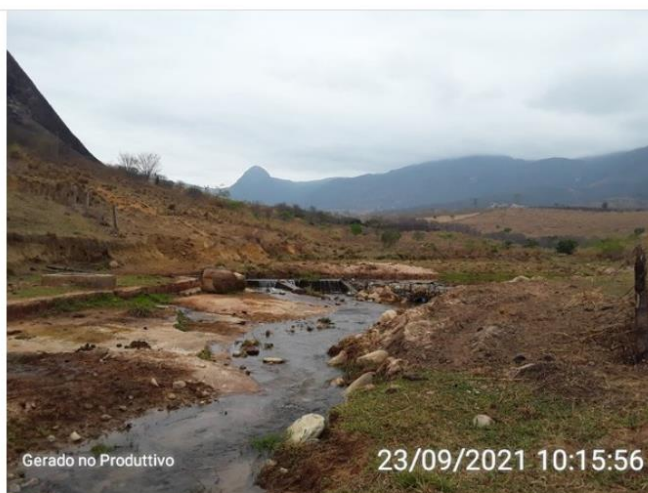
Possui identificação? (Lei Federal 11.445/2007)	Não	
Possui cercamento? (Lei Federal 11.445/2007)	Não

Acesso à área da captação

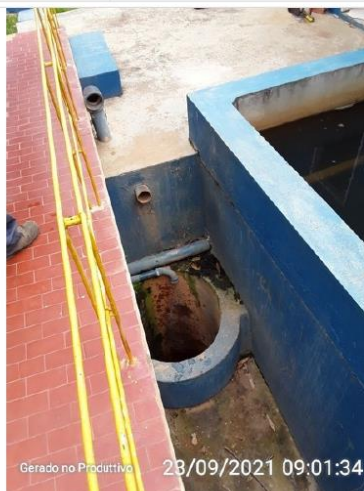
Tipo de desinfecção (Informação) Hipoclorito de sódio	
Há tanque de contato? (Portaria de consolidação nº5/2017 - MS)	Sim
É aplicado o processo de fluoretação? (Lei Federal 6.050/1974)	Sim
Existem locais sem guarda-corpos ou escadas adequadas? (Art. 5.21.1 da NBR 12216/1992)	Sim

Local sem guarda-corpo

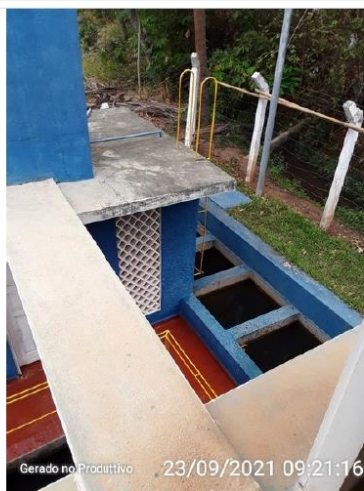
Local sem guarda-corpo

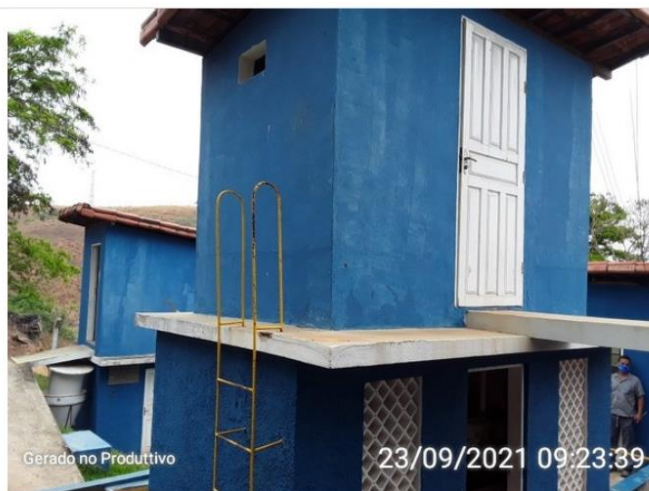
Local sem guarda-corpo

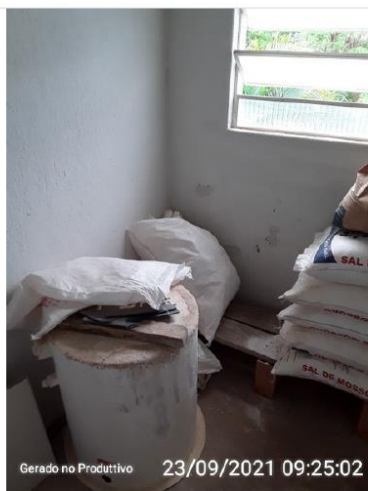
As condições de limpeza da casa de química são boas? (NBR 12216/92)

Não

Alguns materiais extrínsecos estão armazenados no depósito

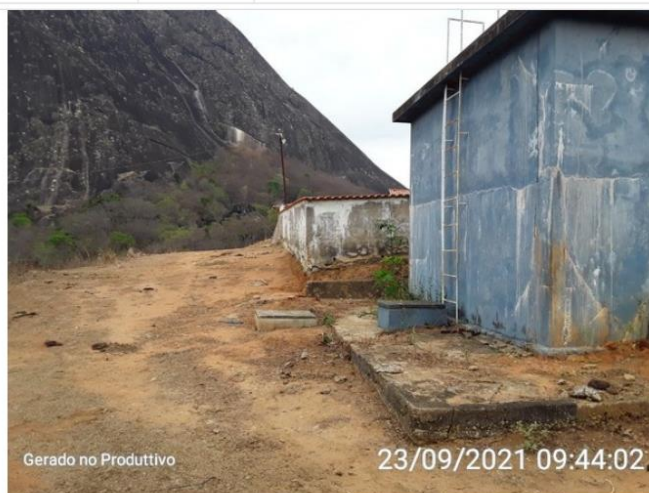
A área do reservatório está cercada? (Lei Federal 11.445/2007)

Não

Entorno da área do reservatório

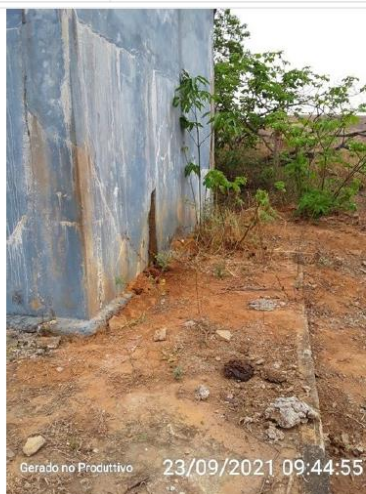
Há portão de acesso com cadeado ou dispositivo que impeça a entrada de pessoas não autorizadas? (Lei Federal 11.445/2007)	Não	
São realizadas a limpeza e a desinfecção periódicas do reservatório? (INFORMAÇÃO)	Não	
Realiza limpeza da área do reservatório? (INFORMAÇÃO)	Não	A área necessita de limpeza e manutenção.

Entorno do reservatório

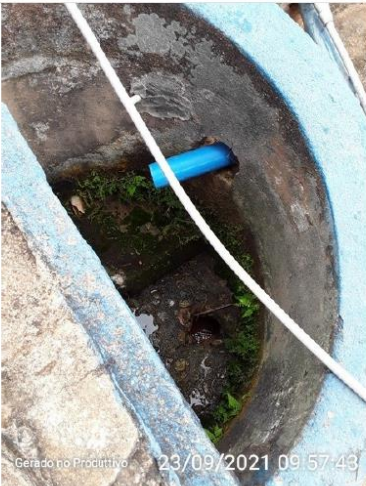
<p>Gerado no Proditivo 23/09/2021 09:57:43</p> <p>Caixa de descarga para o tubo extravasor</p>	
Ocorre extravasamento do reservatório? (INFORMAÇÃO)	Sim	No mento da fiscalização ocorreu o extravasamento
Existe dispositivo de indicador de nível de água? (NBR 12217/94)	Não	
É feito o acompanhamento e anotação das medidas dos níveis de reservação? (INFORMAÇÃO)	Não se aplica

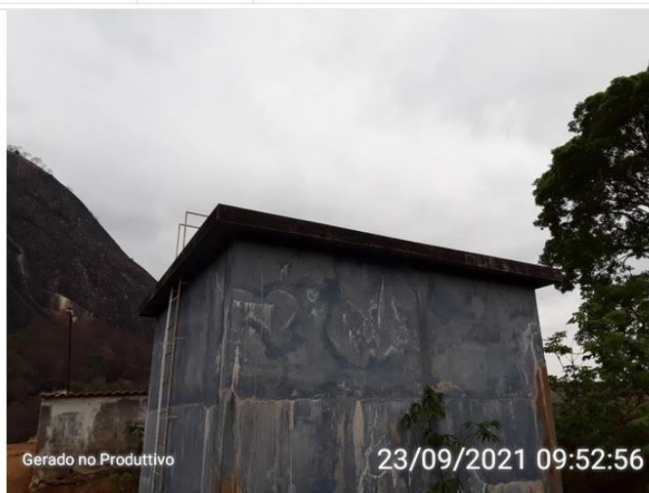
A cobertura do reservatório está protegida por guarda - corpo? (NBR 12217/94)

Não

Cobertura do reservatório
