RELATÓRIO TÉCNICO DE FISCALIZAÇÃO – DIAGNÓSTICO
CONSELHEIRO PENA – MG

Relatório nº 013/2021

DEZEMBRO DE 2021

SISTEMA AUTÔNOMO DE ÁGUA E ESGOTO DE CONSELHEIRO PENA

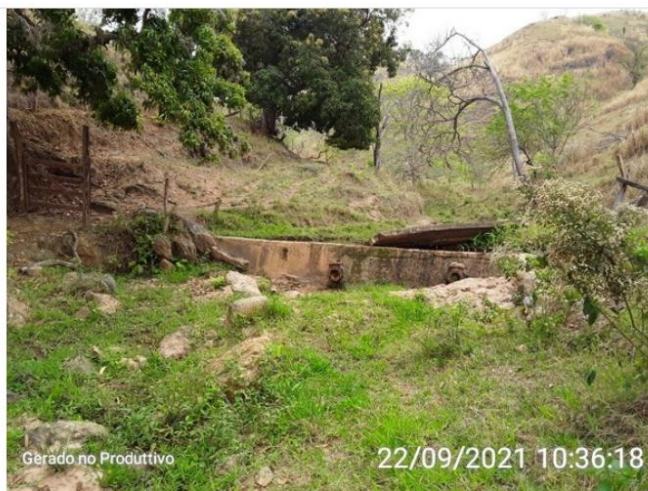
**Possui identificação? (Lei Federal
11.445/2007)**

Não

Área do entorno da captação

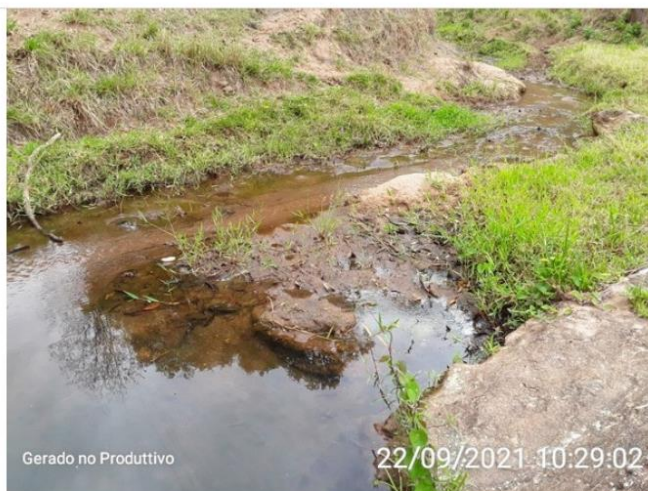
Possui cercamento? (Lei Federal 11.445/2007)	Não	
Possui outorga de direito de uso de recursos hídricos? (Lei nº 13199/1999)	Não	
Nº da outorga (Informação)	Não se aplica	
Vazão Autorizada (Informação)	Não se aplica	
Vazão captada? (Informação)	2 a 2,5 L/s	
A vazão captada está acima da vazão outorgada? (Lei nº 13199/1999)	Não de aplica	
Tipo de captação (Informação)	Gravidade	
Há dispositivo de Controle de Vazão? (PORTARIA nº 490/2021 - Ministério do Desenvolvimento Regional)	Não	
A captação possui grades e telas? (NBR 12213/1992)	Sim	
Principal uso da água a montante do ponto captação? (Informação)	Agropecuária	
No manancial há indícios de assoreamento? (Informação)	Sim

Indícios de assoreamento no curso d'água

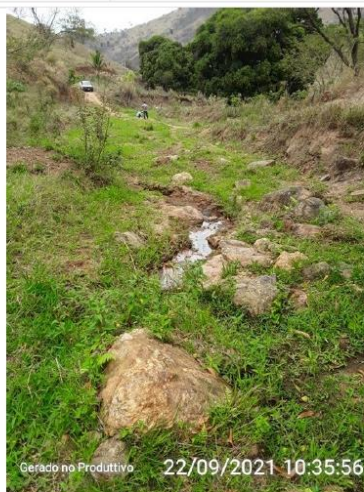
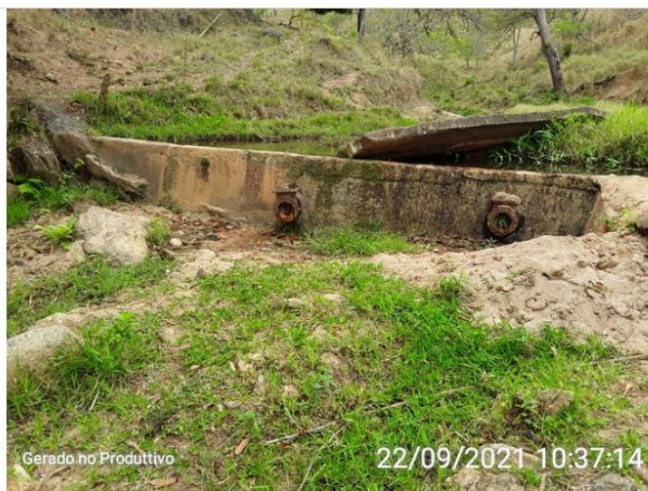
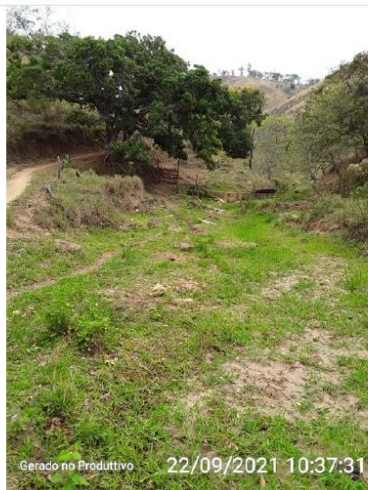
No manancial há indícios de eutrofização? (Informação)	Não	
Há poluição no entorno? (Informação)	Não	
Há descarte de resíduos sólidos no local? (Informação)	Não	
Observações não identificadas anteriormente?	Sim	A barragem de nível não permite fluxo residual, a totalidade da vazão é captada. Há retirada de água bruta na autora do SAAE, aproximadamente 2/3 da água é perdida em ligações clandestinas entre a captação e a ETA.

Ausência de fluxo residual a jusante do barramento

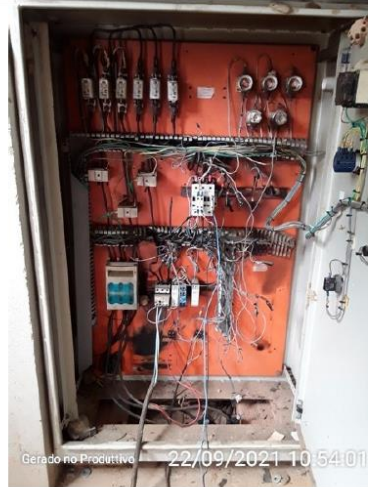
As condições aparentes dos quadros e cabos elétricos são boas ? (Lei	As condições do quadro elétrico indica que já ocorreu curto-circuito em
--	---

Não

momento anterior

Condições aparentes do quadro elétrico.

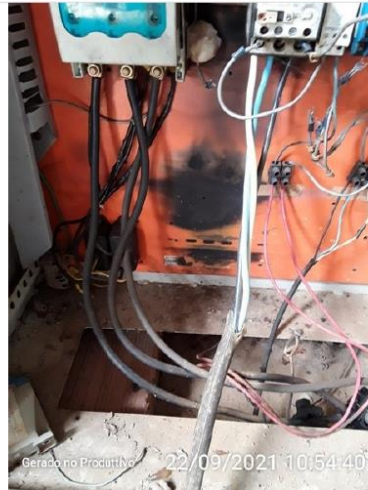
Indicativo de curto-circuito

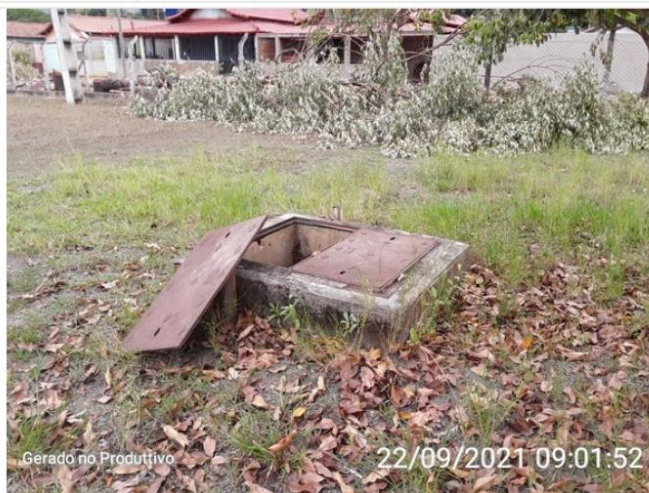
<p>Área está cercada? (NBR 12212/2017)</p>	<p>Sim</p>	<p>O poço está inserido no interior de uma estrutura de alvenaria que protege a captação, no entanto, a tampa da estrutura não é trancada. Além disso, o quadro elétrico está desprotegido, de modo que qualquer pessoa tenha livre acesso.</p>
---	------------	---

Estrutura de alvenaria que protege o poço.

<p>Há portão de acesso com cadeado ou dispositivo que impeça a entrada de pessoas não autorizadas? (Lei Federal 11.445/2007)</p>	<p>Sim</p>	<p>Considerando que no local (campo de futebol) é constante a presença de pessoas, recomenda-se que seja instalado alguma estrutura que impeça o acesso de pessoas desautorizadas, em especial, na tampa de ferro da estrutura de alvenaria e no quadro elétrico.</p>
<p>Tipo de cercamento em torno da captação (Informação) Estrutura de alvenaria com tampa de ferro</p>		
<p>Possui placas de identificação e aviso? (Lei Federal 11.445/2007)</p>	<p>Não</p>	
<p>Principal uso do solo na bacia de captação (Informação)</p>

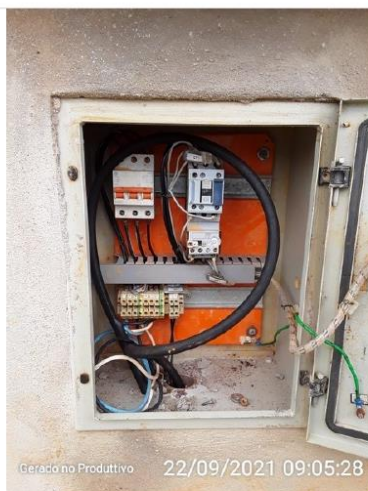
Condições aparentes do quadro elétrico.

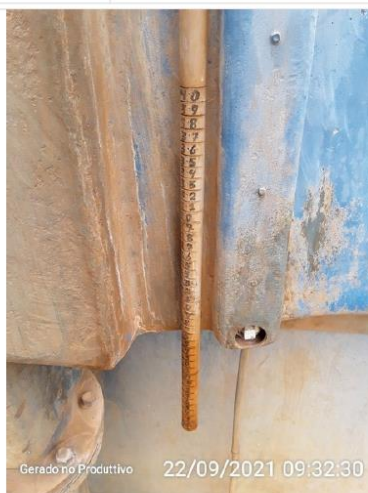
Instrumento de medição de vazão apresenta boas condições? (Lei 11.445/2007)

Não

Régua utilizada para a medição de vazão na entrada da ETA

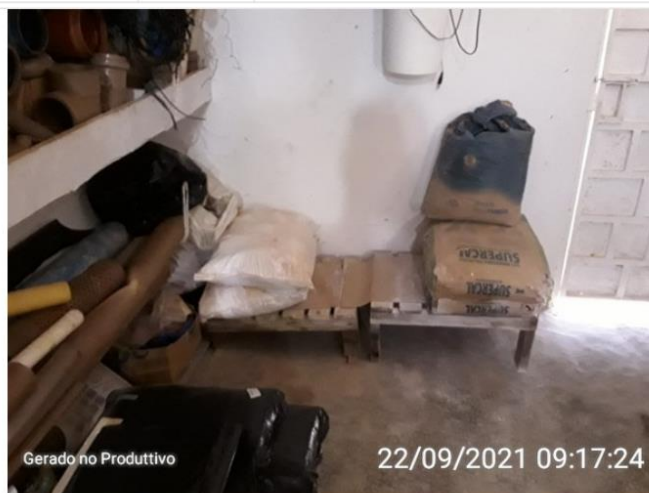
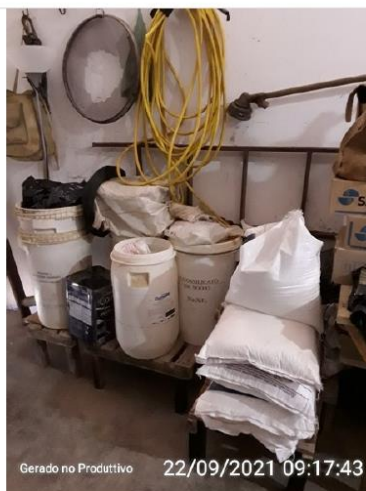
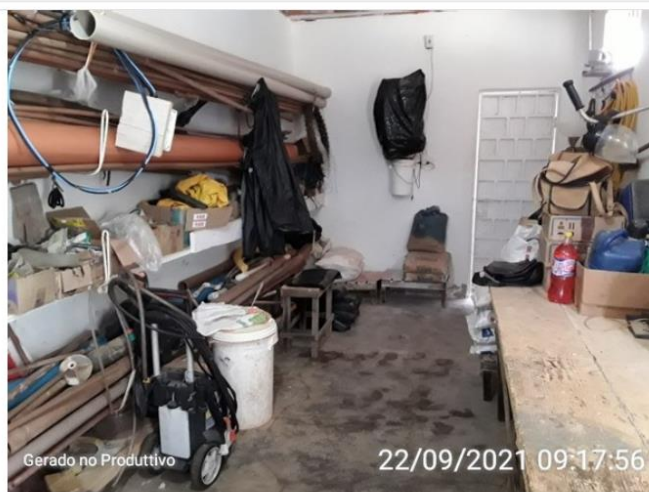
Existe depósito para os produtos químicos? (NBR 12216/92)	Sim	
A estocagem de produtos químicos é adequada? (NBR 12216/92)	Não	Os produtos químicos são armazenados juntamente com outros materiais.

Depósito de produtos químicos.

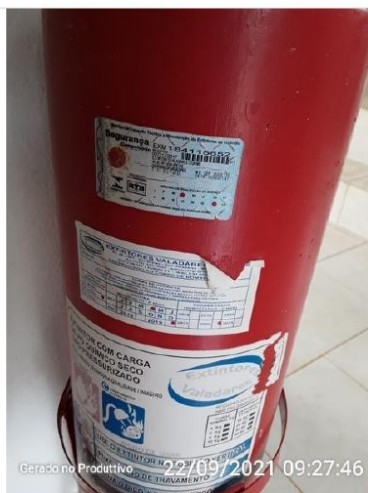
Extintor de incêndio dentro da validade.

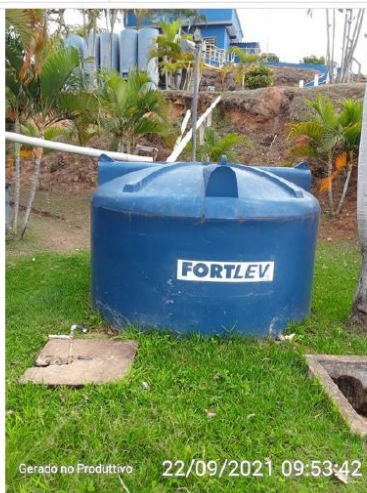
Ocorre extravasamento do reservatório? (INFORMAÇÃO) Sim Aparentemente sim

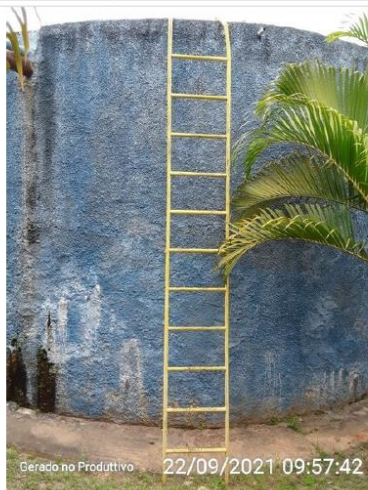
Escada de acesso

A cobertura do reservatório está protegida por guarda - corpo? (NBR 12217/94)	Não	
Observações não identificadas anteriormente (INFORMAÇÃO)	Não	No interior do reservatório existem duas câmaras, sendo uma delas utilizada como tanque de contato e a outra como estrutura de reservação.

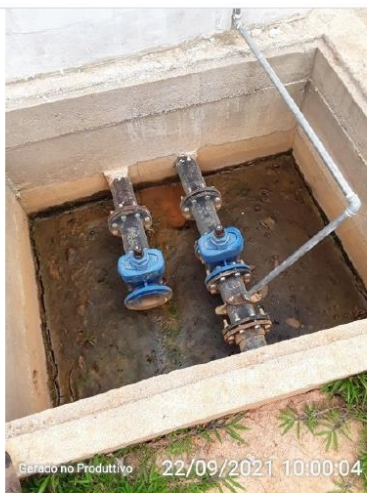
Válvula de fechamento na saída do reservatório

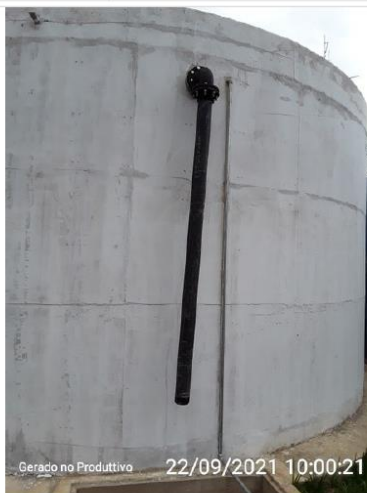
Tubo extravasor

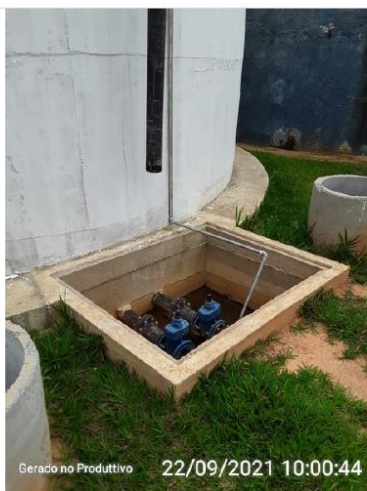
Caixa de descarga

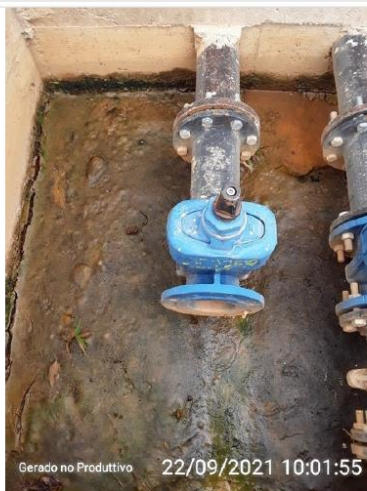
Tubo de descarga de fundo

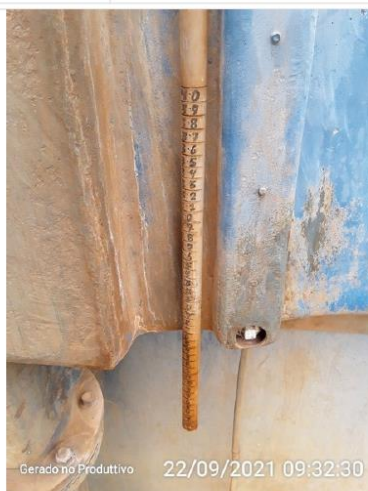
Instrumento de medição de vazão apresenta boas condições? (Lei 11.445/2007)

Não

Règua utilizada para a medição de vazão na entrada da ETA

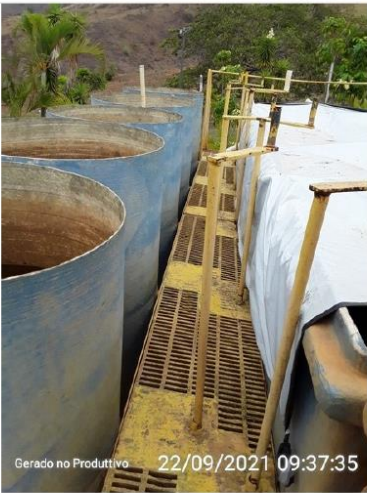
<p>Gerado no Produtivo 22/09/2021 09:37:35</p> <p>Local sem guarda-corpo na ETA</p>		
Escadas e guarda-corpos existentes estão em boas condições? (Art. 5.21.1 da NBR 12216/1992)	Sim	
As condições gerais de higiene são adequadas? (NBR 13035/1993 e Art. 5.21)	Sim

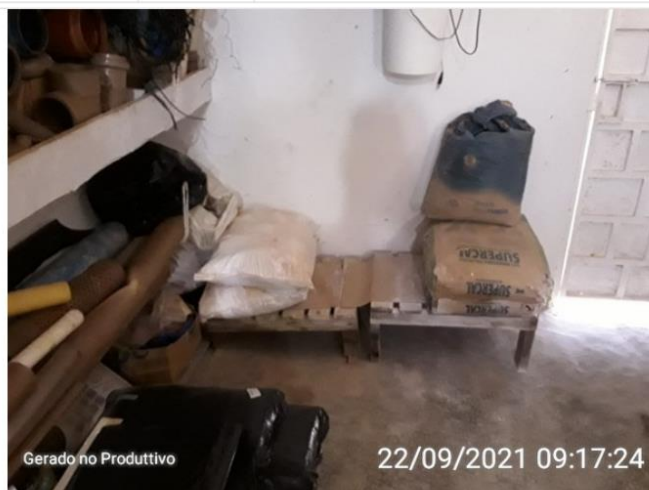
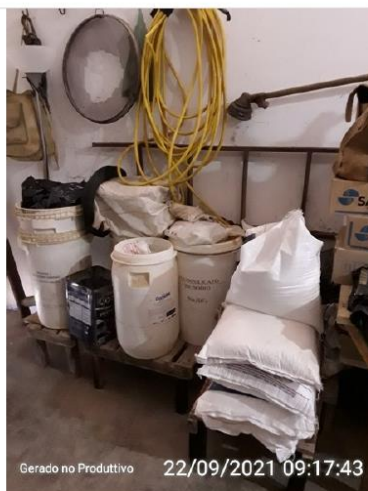
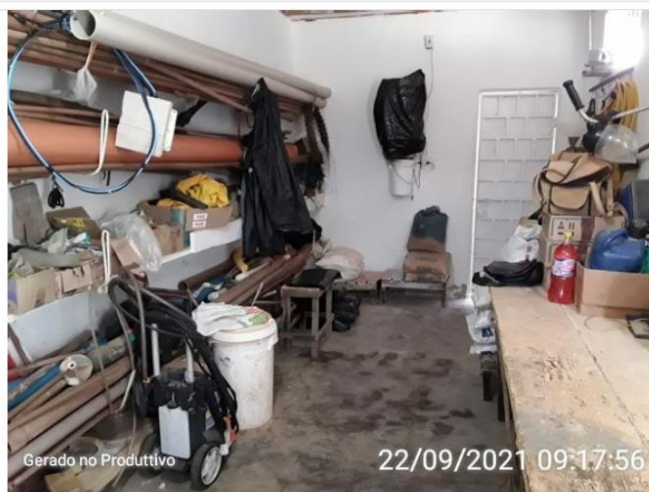
Existe depósito para os produtos químicos? (NBR 12216/92)	Sim	
A estocagem de produtos químicos é adequada? (NBR 12216/92)	Não	Os produtos químicos são armazenados juntamente com outros materiais.

Depósito de produtos químicos.

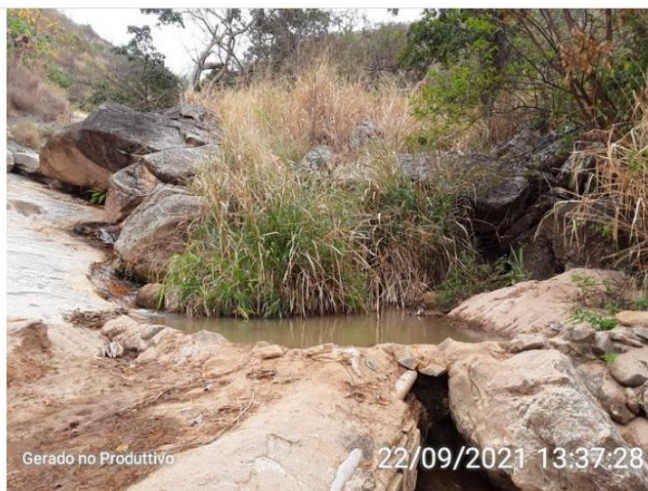
Possui identificação? (Lei Federal 11.445/2007)	Não	
Possui cercamento? (Lei Federal 11.445/2007)	Não

Entorno da captação

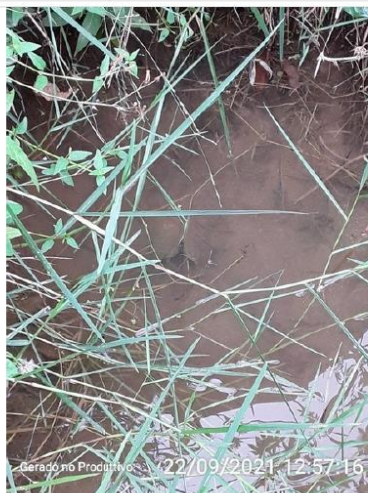
Ponto de captação sem grades ou telas

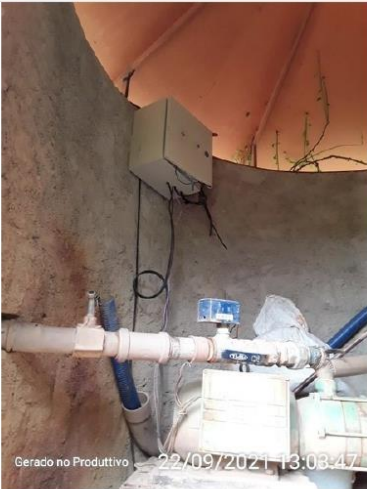
(NBR 12214/20)	Não	
Existe boa iluminação na EE, inclusive natural? (NBR 12214/20)	Não	
Há algum dispositivo na estação de bombeamento ou elevatória, que permita a ventilação e/ou renovação do ar? (Obs. Podem ser soluções arquitetônicas) (NBR 12214/20)	Sim	
As dimensões da casa de bomba permitem a montagem, desmontagem, remoção, passagem e deslocamento de equipamentos por meio de estrutura de movimentação de carga? (NBR 12214/20)	Sim	
Existe iluminação para trabalhos noturnos? (Lei Federal 11.445/2007)	Não	
A condições aparentes dos quadros e cabos elétricos são boas? (Lei Federal 11.445/2007)	Não

<p>Quadro elétrico</p>		
Existe conjunto moto-bomba reserva? (NBR 12214/20)	Não	
Existem vazamentos aparentes? (Lei Federal 11.445/2007)	Não	
É realizado o controle preventivo das bombas? (Lei Federal 11.445/2007)	Não	
Há medidor ou controlador de pressão na estação de bombeamento ou elevatória? (NBR 12214/20)	Não

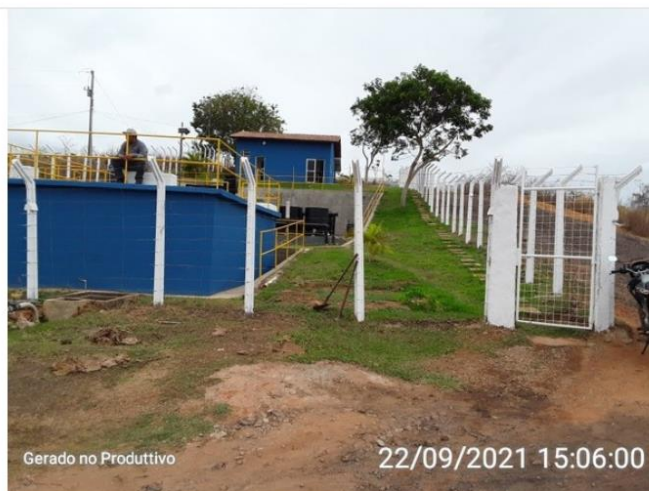
A área está devidamente identificada? (NBR 12216/92)

Não

Acesso à ETA

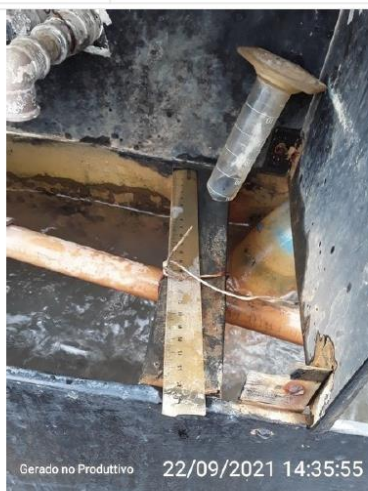
Instrumento de medição de vazão apresenta boas condições? (Lei 11.445/2007)

Não

Régua utilizada para a medição de vazão.

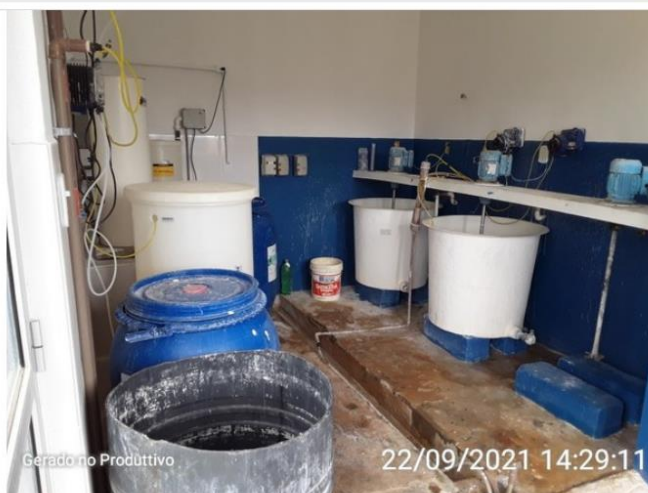
Local de preparo dos produtos químicos

Registre-se o forte cheiro de produtos químicos na sala desogem. Será solicitada a instalação de mecanismo de ventilação.

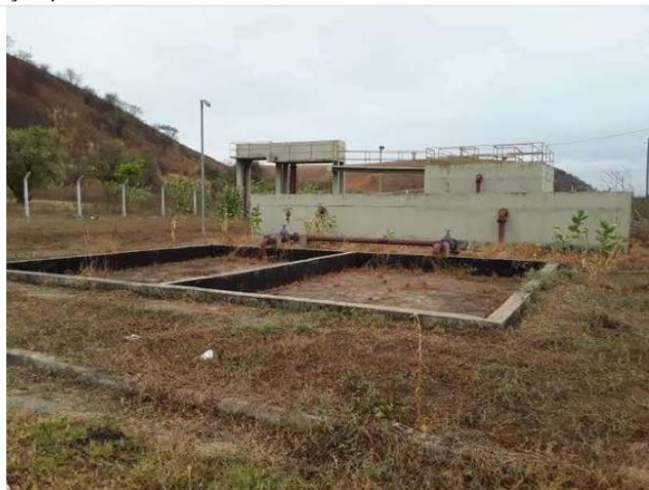
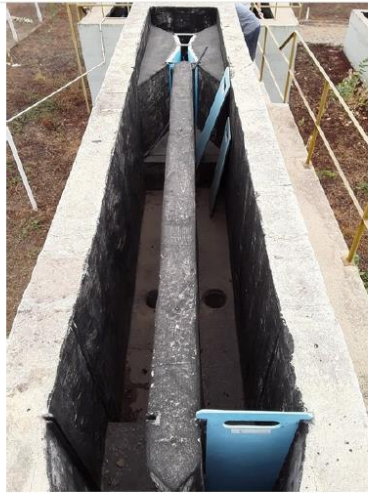
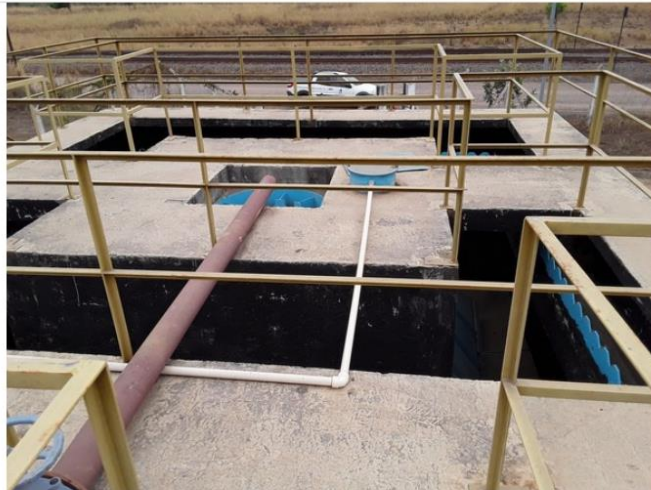
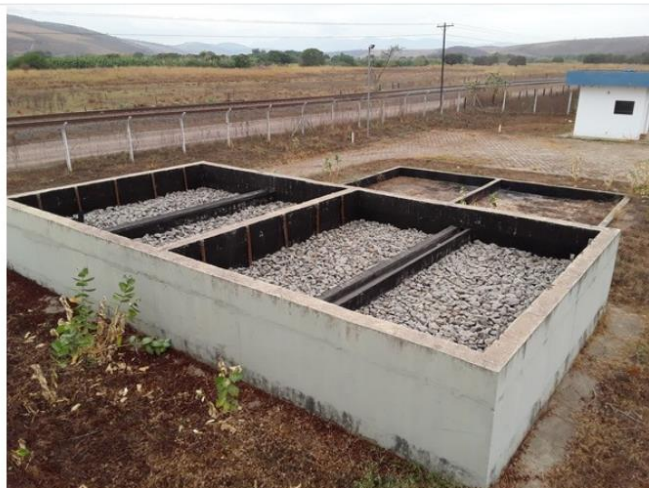
<p>Observações não identificadas anteriormente?</p>	<p>Sim</p>	<p>A ETE embora já esteja construída, nunca recebeu efluentes.</p> <p>O sistema de esgotamento sanitário do distrito, ainda carece das estruturas de interceptores e/ou emissários para o transporte dos efluentes até a ETE.</p> <p>A visita ao local ocorreu apenas para fins de diagnóstico, não será realizada a avaliação da estrutura no presente relatório.</p>
--	------------	--

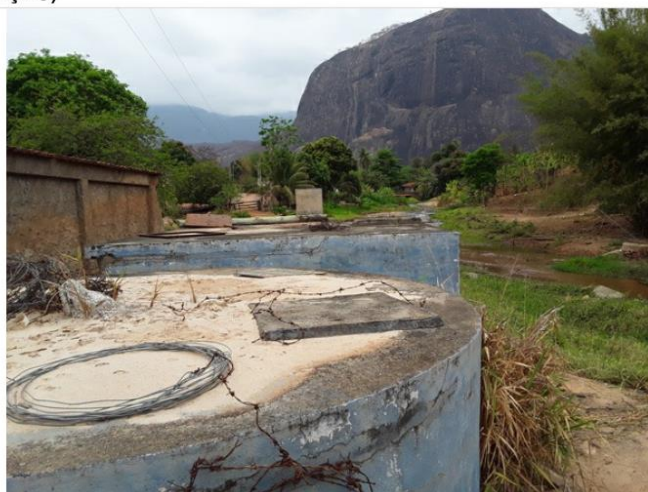
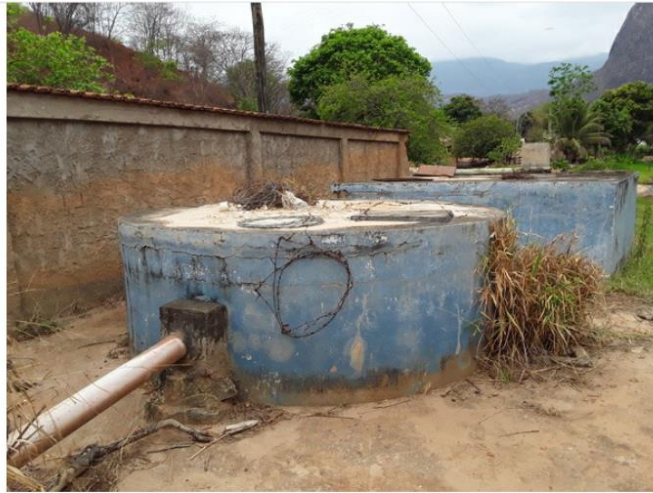
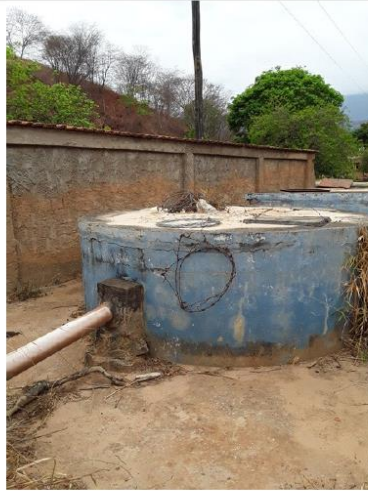
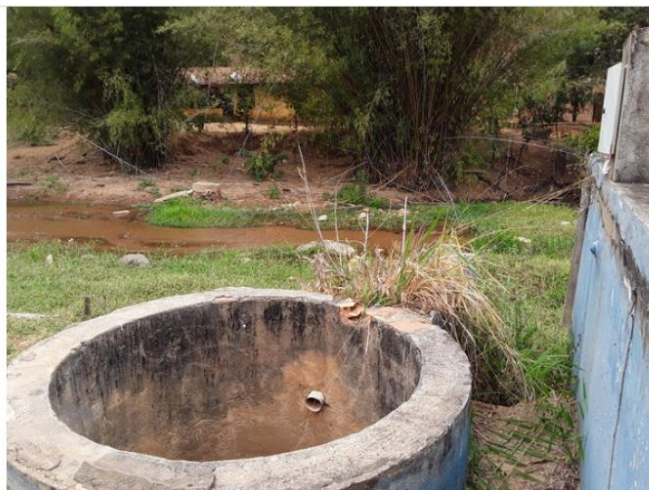
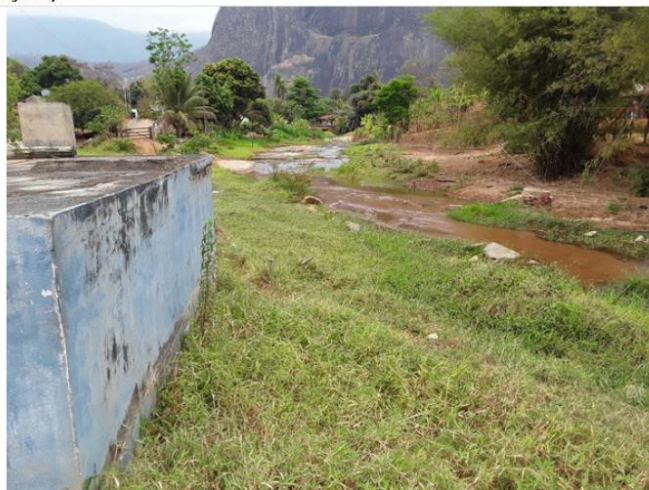
<p>Possui boas condições de acesso? (ART. 2º DA LEI FED. 11.445/2007)</p>	<p>Não se aplica</p>	
<p>Observações não identificadas anteriormente?</p>	<p>Sim</p>	<p>A estrutura da ETE foi destruída por fortes chuvas que assolaram a região, de modo que, atualmente, a unidade não tenha condições de operação. Desse modo, o esgoto gerado na localidade é destinado aos cursos d'água do distrito sem tratamento.</p> <p>A visita ao local ocorreu apenas para fins de diagnóstico, não será realizada a avaliação da estrutura. No entanto, será solicitado ao SAAE que realize a análise e reestruturação do Sistema de Esgotamento Sanitário no Distrito.</p>

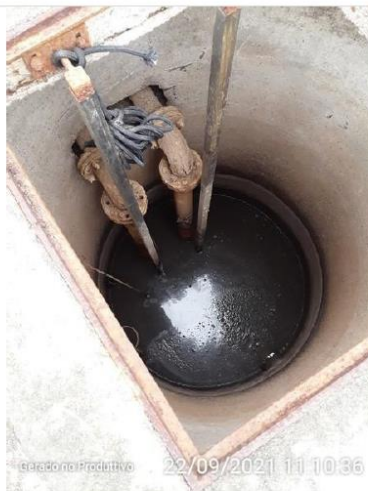
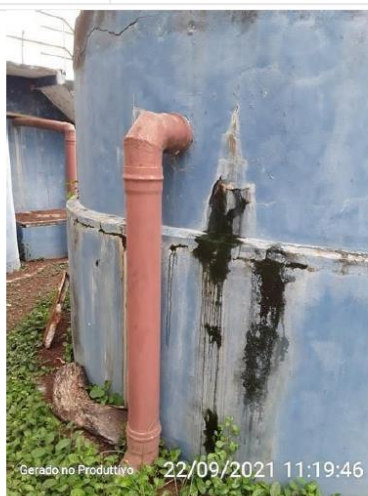
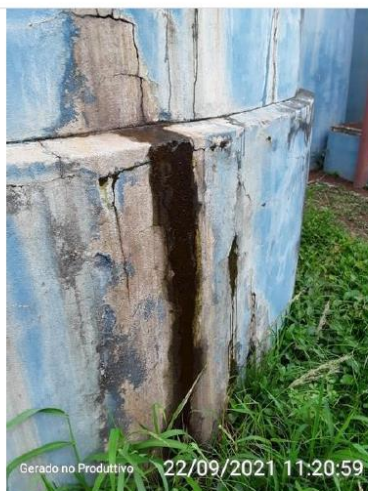
As bombas estão instaladas com by-pass? (NBR 12208/1992)	Sim
A ETE tem cronograma de manutenção dos equipamentos? (ART. 2º DA LEI FED. 11.445/2010)	Não
Há vazamentos aparentes? (ART. 2º DA LEI FED. 11.445/2010)	Sim

Os operadores possuem e utilizam EPIs? (óculos, luvas, etc)? (NR 15 E ART. 5.18.4 DA NBR 13035/1993)	Não	No momento da fiscalização, foi feita a desobstrução da tubulação de chegada ao reator, sem o uso dos EPIs
Existem locais sem guarda-corpos ou escadas adequadas? (ART. 2º DA LEI FED. 11.445/2010)	Não	
Observações não identificadas anteriormente?	Sim	Aparentemente, a ETE não possui boa eficiência de tratamento.

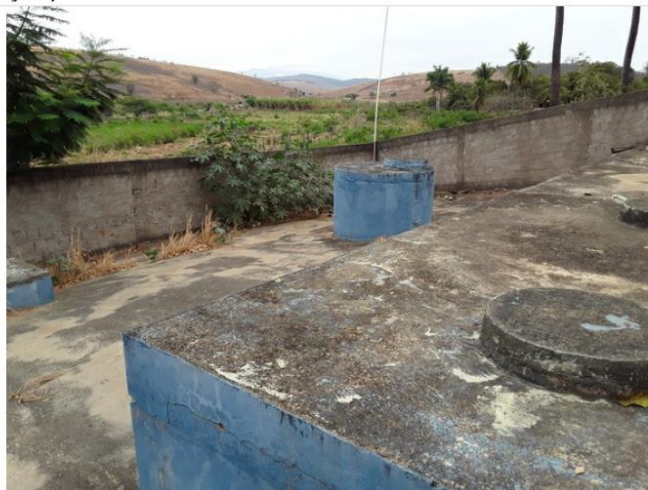
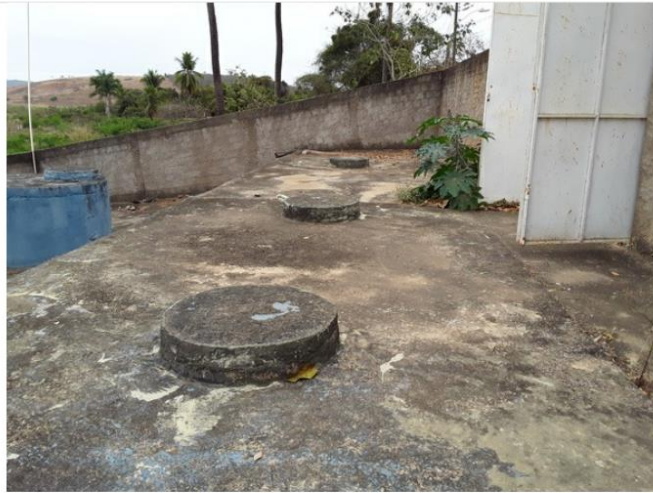
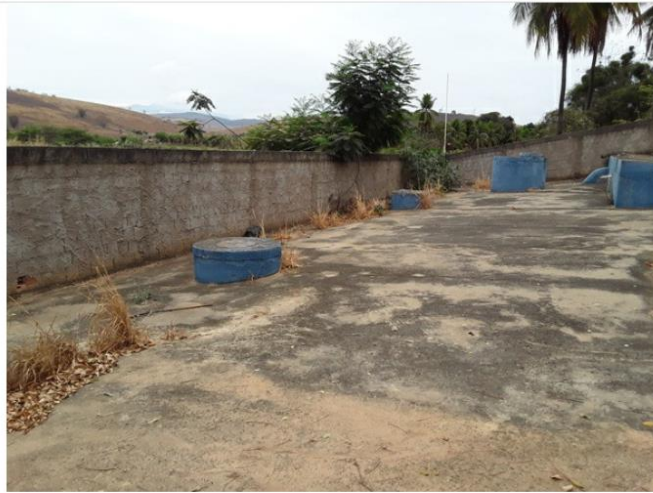
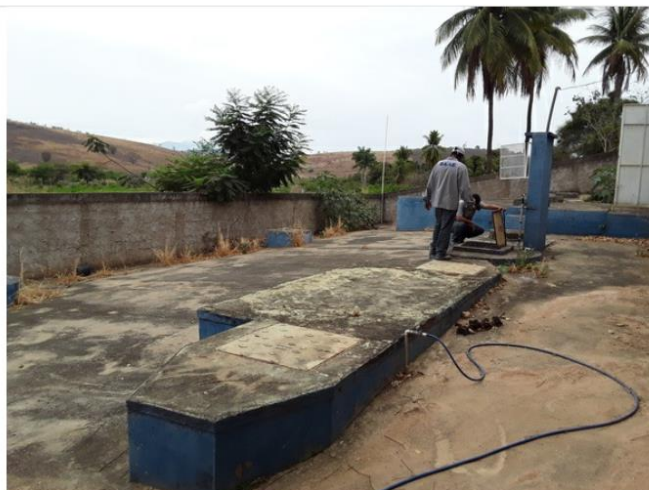
Existem bombas/elevatórias no interior da ETE? (INFORMAÇÃO)	Sim	Uma das bombas, não estava em funcionamento no momento da fiscalização, de modo a comprometer o fluxo do esgoto na ETE
As bombas estão instaladas com by-pass? (NBR 12208/1992)	Sim	
A ETE tem cronograma de manutenção dos equipamentos? (ART. 2º DA LEI FED. 11.445/2010)	Não	
Há vazamentos aparentes? (ART. 2º DA LEI FED. 11.445/2010)	Não	
Os operadores possuem e utilizam EPIs? (óculos, luvas, etc)? (NR 15 E ART. 5.18.4 DA NBR 13035/1993)	Não	Não utilizam os EPIs
Existem locais sem guarda-corpos ou escadas adequadas? (ART. 2º DA LEI FED. 11.445/2010)	Não	
Observações não identificadas anteriormente?	Sim	No momento da fiscalização, a ETE estava inoperante devido a um problema na bomba. Ainda assim, aparentemente, a ETE não possui condições adequadas de operação de modo que não haja boa eficiência no tratamento do efluente
