RELATÓRIO TÉCNICO DE FISCALIZAÇÃO – DIAGNÓSTICO  
ITAMBACURI – MG

Relatório nº 015/2021

**SISTEMA AUTÔNOMO DE ÁGUA E ESGOTO DE ITAMBACURI**

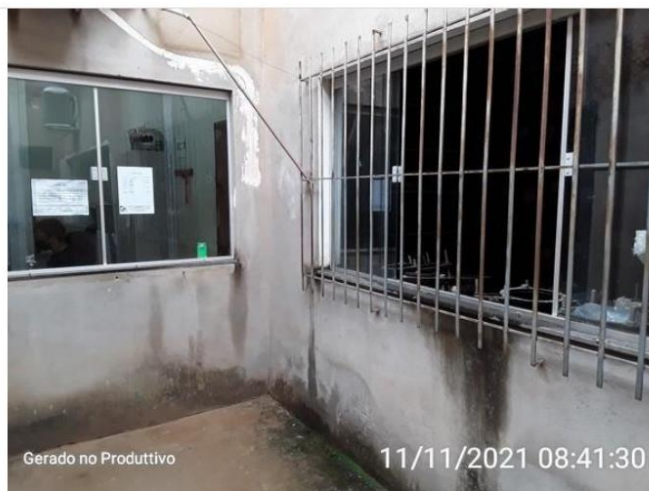
Há uma pessoa específica responsável pelo almoxarifado?	Sim	
O acesso ao almoxarifado é restrito à apenas pessoas autorizadas?	Sim	No entanto, há um depósito de produtos químicos que é de livre acesso.
Há instrumentos e/ou sistemas que garantam a proteção do almoxarifado? ( Porta com trancas e/ou cadeados e em se tratando de áreas descobertas e galpões, de sistema de vigilância)	Sim	Porta trancada e grade nas janelas. Exceto para o armazenamento de produtos químicos.

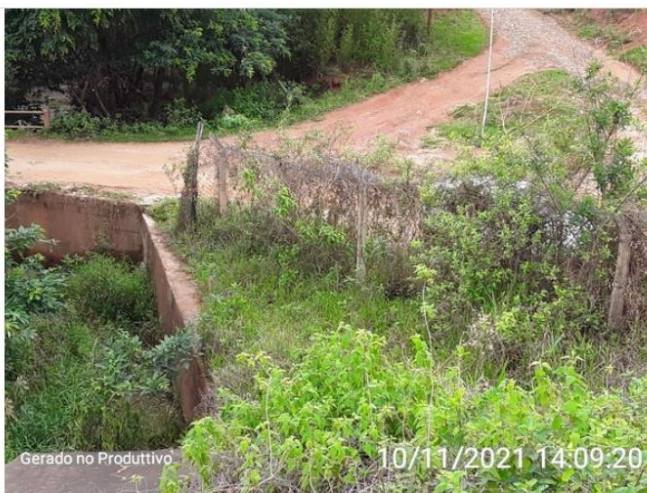
Possui identificação? (Lei Federal 11.445/2007)	Não	
Possui cercamento? (Lei Federal 11.445/2007)	Não	Possui algum cercamento, mas não impede a entrada de pessoas e animais.

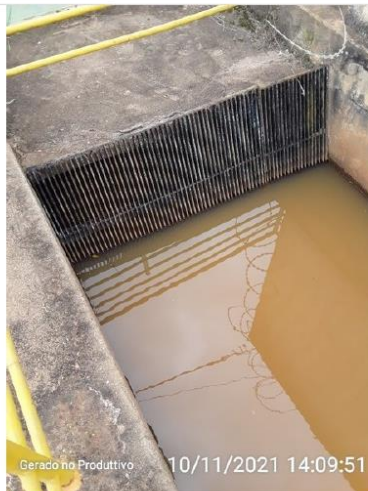
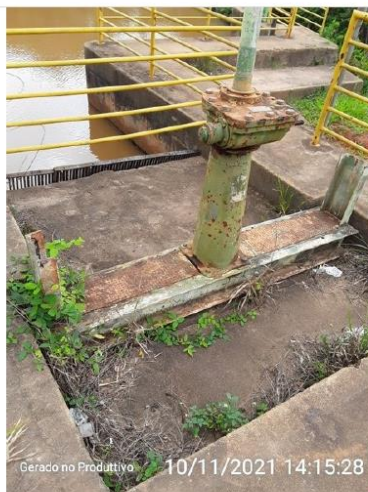
**A captação possui grades e telas? (NBR 12213/1992)** Sim Há ainda, aparentemente um desarenador, mas não foi possível verificar as condições.

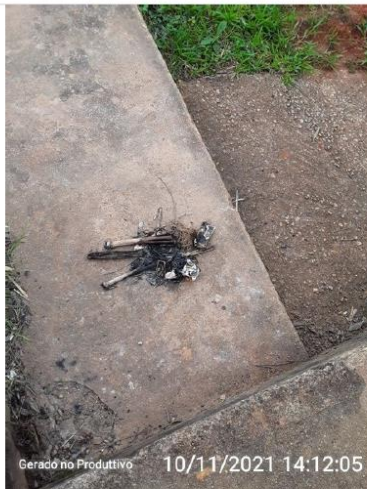
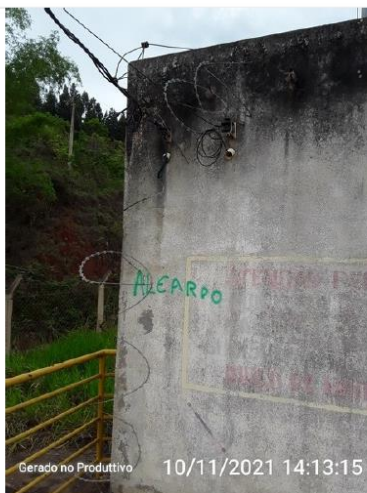
<b>No manancial há indícios de assoreamento? (Informação)</b>	Não	
<b>No manancial há indícios de eutrofização? (Informação)</b>	Não	
<b>Há poluição no entorno? (Informação)</b>	Não	
<b>Há descarte de resíduos sólidos no local? (Informação)</b>	Não	
<b>Observações não identificadas anteriormente?</b>	Sim	A captação ocorre a partir de uma antiga barragem de geração de energia da CEMIG, no entanto, a área encontra-se abandonada, inclusive, com sinais de vandalismo.  Não há qualquer tipo de inspeção/manutenção do SAAE na estrutura.

Há ainda, um outro ponto de captação do SAAE na mesma barragem, no entanto, não foi possível verificá-la

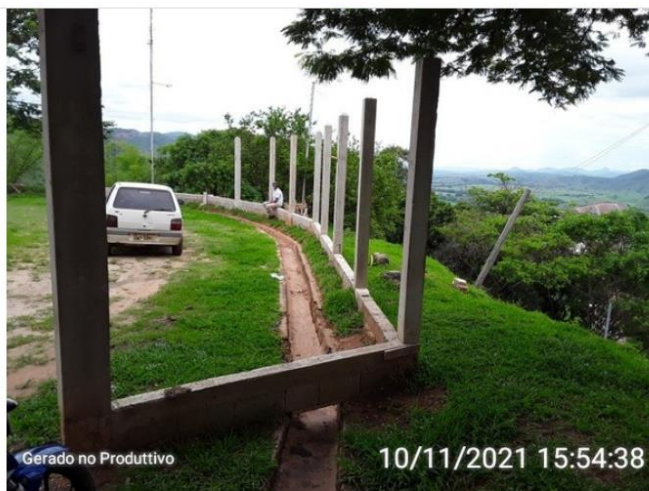
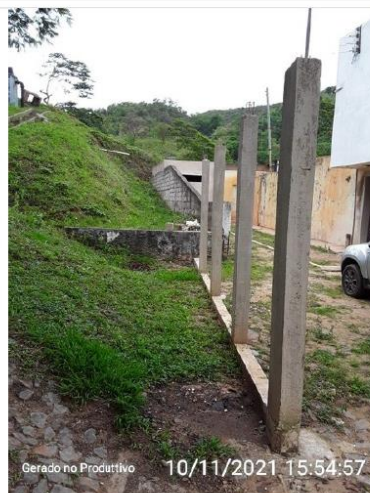
A ETA possui bom acesso? (NBR 12216/92)	Sim	
A área está devidamente identificada? (NBR 12216/92)	Não	
A área está devidamente cercada e protegida? (NBR 12216/92)	Não	A ETA é de livre acesso. Pessoas não autorizadas e animais de grande porte passam pelo local

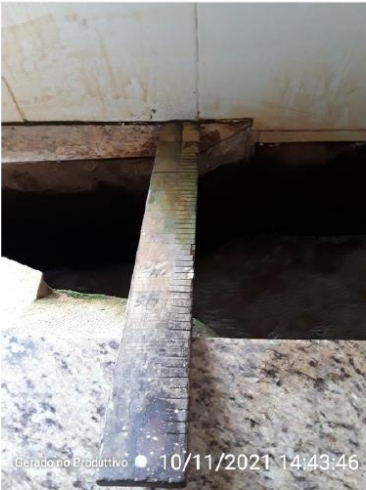
<b>Qual o instrumentos de medição de vazão utilizado na na entrada do tratamento?</b>	
Calha Parshall com régua graduada	
<b>Instrumento de medição de vazão apresenta boas condições? (Lei 11.445/2007)</b>	
Não

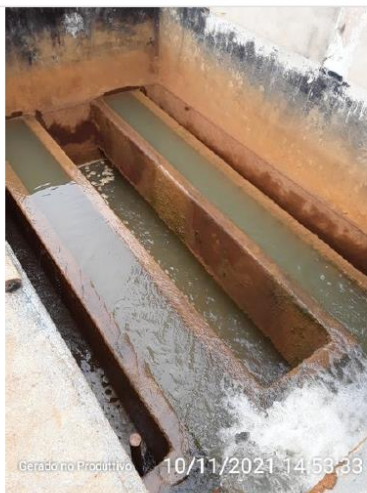
**Filtros**

<b>Há vazamentos aparentes nas tubulações dos filtros? (Lei Federal 11.445/2007)</b>	Sim	
<b>Os filtros estão em boas condições de operação? (Lei Federal 11.445/2007)</b>	Não	Há grande quantidade de flocos nos filtros.
<b>O material filtrante está sendo repostado está sendo repostado de acordo com as orientações de projeto? (Verificar individualmente)</b>	Não	Última troca em 2010
<b>O lodo gerado na ETA é disposto conforme legislação vigente? (Lei 12.305/2010)</b>	Não	
<b>Há vazamentos e/ou infiltrações na estrutura da ETA? (Lei Federal 11.445/2007)</b>	Sim	Há um grande vazamento nos filtros, segundo informações, o vazamento chega a 8 L/s

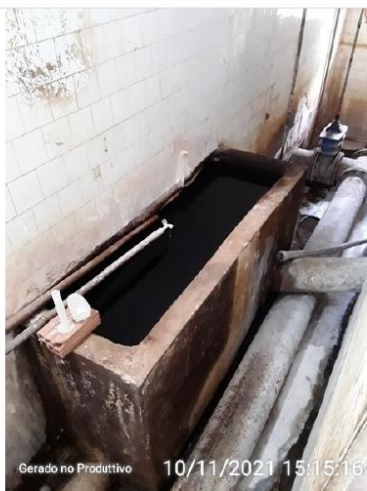
<b>Há vazamentos nos registros e válvulas? (Lei Federal 11.445/2007)</b>	Sim	
<b>Tipo de desinfecção (Informação)</b> Hipoclorito de cálcio		
<b>Há tanque de contato? (Portaria de consolidação n°5/2017 - MS)</b>	Sim	No entanto, o tanque de contato não garante o tempo de contato exigido na Portaria GM/MS n° 888/2021

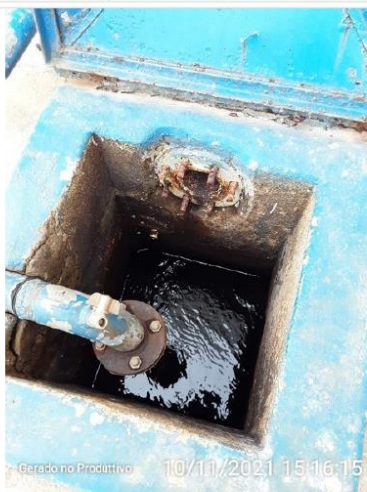
É aplicado o processo de fluoretação? (Lei Federal 6.050/1974)	Não
Existem locais sem guarda-corpos ou escadas adequadas? (Art. 5.21.1 da NBR 12216/1992 )	Sim
Escadas e guarda-corpos existentes estão em boas condições? (Art. 5.21.1 da NBR 12216/1992 )	Não se aplica
As condições gerais de higiene são adequadas? (NBR 13035/1993 e Art. 5.21 da NBR 12216/1992)	Não

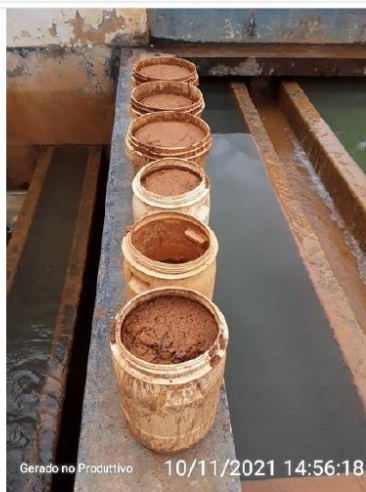
Existe boa iluminação noturna? (NR 22)	Não	
Existem normas técnicas de segurança escritas ou ilustradas disponíveis na ETA? (NR 26)	Não	
Existem extintores de incêndio? (NR 10 e NR 23)	Não	
Estão dentro da validade? (NR 10 e NR 23)	Não se aplica	
Observações	Sim	A ETA opera com vazão superior ao dobro da vazão de projeto, o que compromete todas as etapas do tratamento.

Lodo retirado dos decantadores

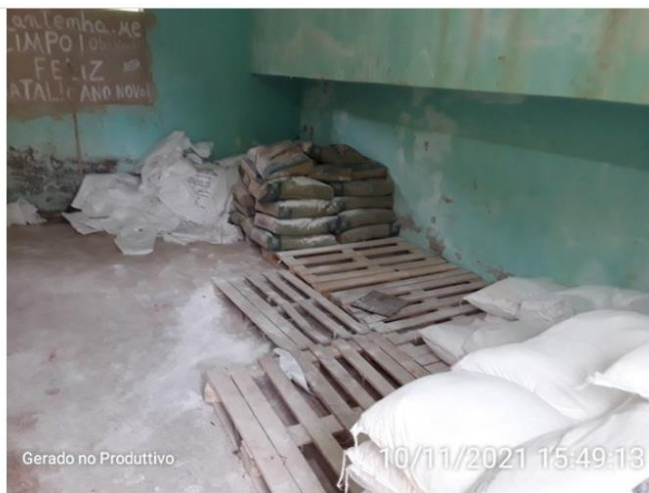
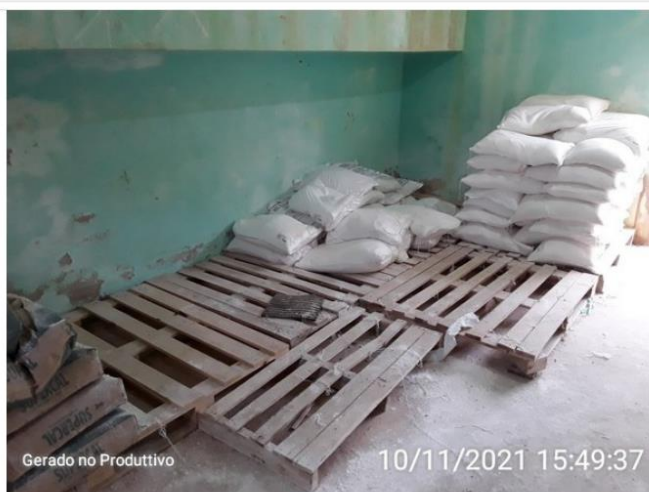
Em caso de bombas dosadoras, há equipamentos reserva? (NBR 12216/92)	Não se aplica	
Existe depósito para os produtos químicos? (NBR 12216/92)	Sim	
A estocagem de produtos químicos é adequada? (NBR 12216/92)	Não

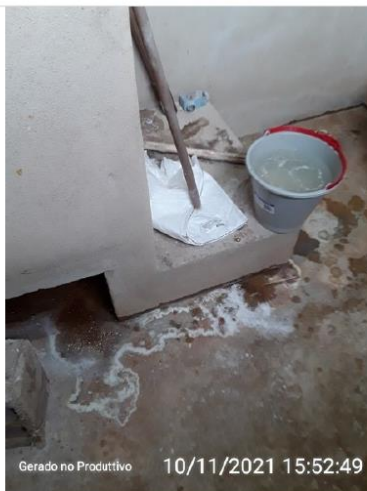
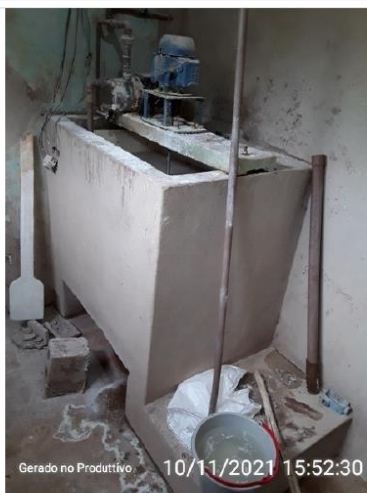
As condições de limpeza da casa de química são boas? (NBR 12216/92)

Não

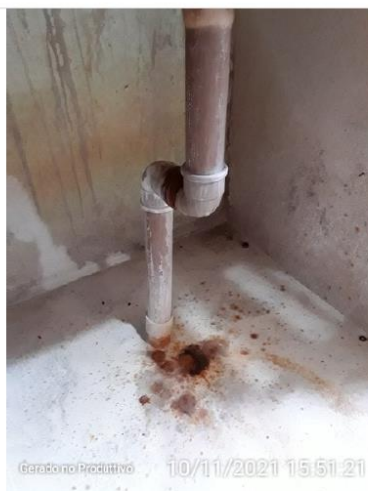
<b>Há vazamento aparente de produtos químicos? (NBR 12216/92)</b>	Sim	
---	-----	--

Existe extintor no local? (NR 10 e NR 23)	Não	
A validade do extintor está em dia? (NR 10 e NR 23)	Não se aplica	
Existem chuveiros de emergência? (NBR 12216/92)	Não	
Os operadores possuem EPIs (óculos, luvas, etc)? (NBR 12216/92)	Sim	
É exigido dos fornecedores, o laudo de atendimento dos requisitos de saúde estabelecidos em norma técnica da ABNT para o controle de qualidade dos produtos químicos utilizados no tratamento de água? (NBR 12216/92 - Portaria de consolidação nº5/2017 - MS)	Sim	
Observações Casa de química	Sim	A casa de química está muito distante da área de dosagem. Não há o preparo correto dos produtos.

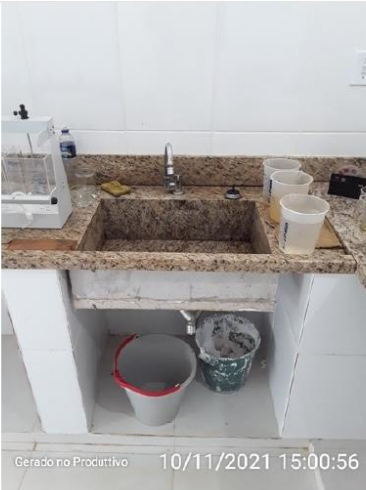
<b>O laboratório possui espaço adequado para serviços administrativos? (NBR 12216/92)</b>	Não	Não possui computador para armazenamento dos dados.

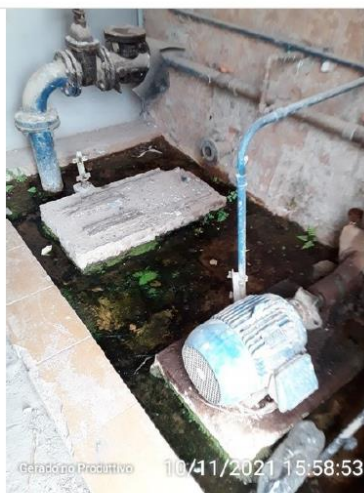
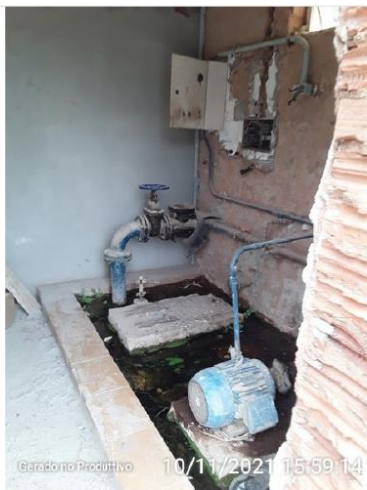
<b>A área está devidamente cercada? (Lei Federal 11.445/2007)</b>	Não	
<b>A área está devidamente identificada? (Lei Federal 11.445/2007)</b>	Não	
<b>O acesso a sala de bombas esta situado acima da cota máxima de inundação? (NBR 12214/20)</b>	Sim	
<b>Os quadros de comando e os painéis estão acima da cota de inundação ou enchente? (NBR 12214/20)</b>	Sim	
<b>Existe dispositivo de controle de vazão? (NBR 12214/20)</b>	Não	
<b>Existe boa iluminação na EE, inclusive natural? (NBR 12214/20)</b>	Não	
<b>Há algum dispositivo na estação de bombeamento ou elevatória, que permita a ventilação e/ou renovação do ar? (Obs. Podem ser soluções arquitetônicas) (NBR 12214/20)</b>	Sim	Necessita de reparos

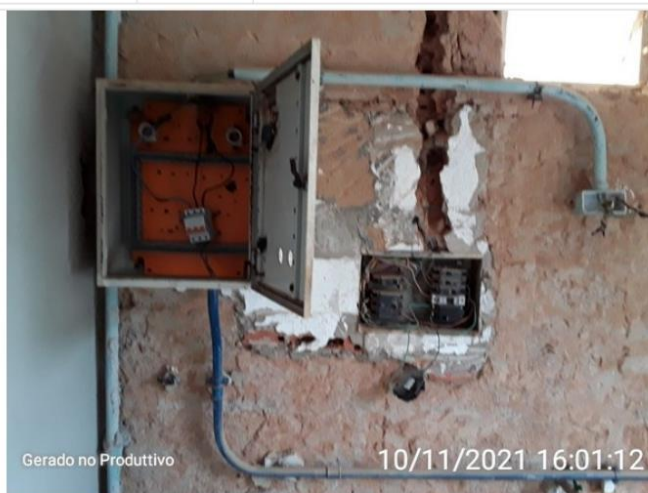
A condições aparentes dos quadros e cabos elétricos são boas? (Lei Federal 11.445/2007)

Não

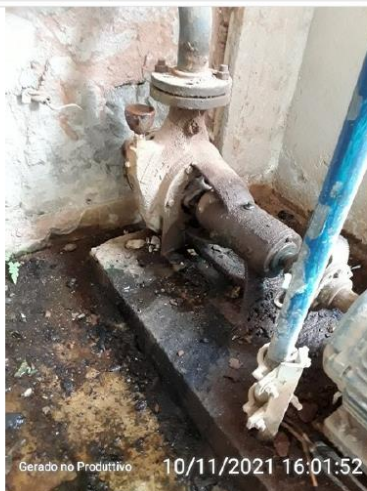
Existem vazamentos aparentes? (Lei

Sim

Federal 11.445/2007)

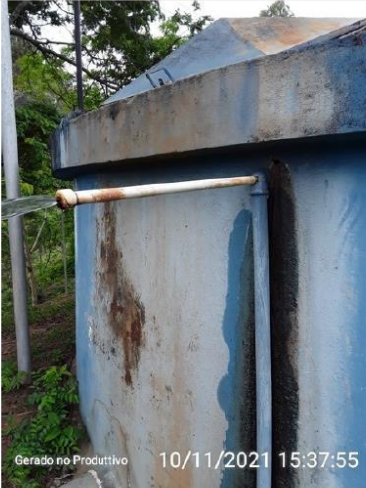
(NBR 12217/94)	Não	
A cobertura do reservatório está protegida por guarda - corpo? (NBR 12217/94)	Não	
Observações não identificadas anteriormente? (INFORMAÇÃO)	Sim	Há ligações de água para distribuição no reservatório, inclusive, que ocorrem sem autorização do SAAE.  Durante toda à fiscalização na ETA, o reservatório permaneceu extravazando.

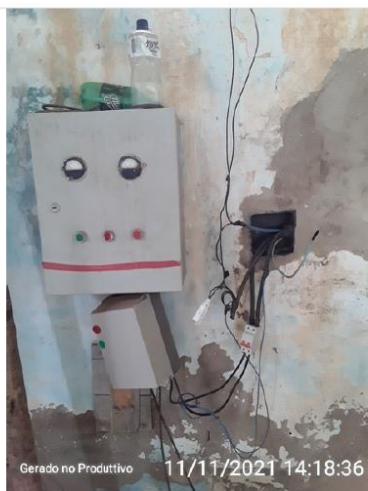
**A condições aparentes dos quadros e cabos elétricos são boas? (Lei Federal 11.445/2007)**

Não

Fios e painel de controle

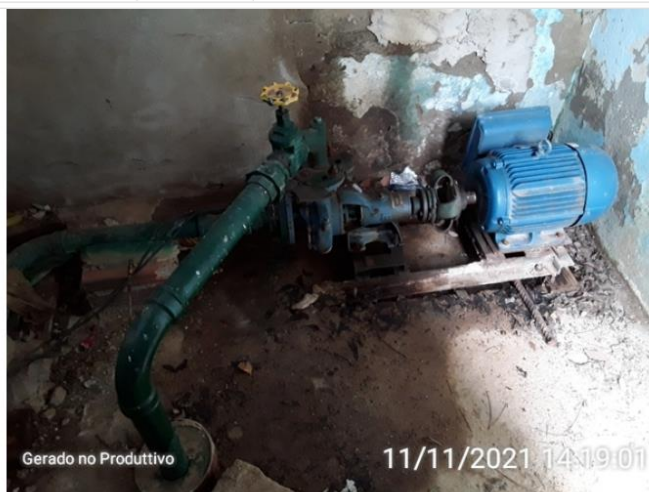
Conjunto motobomba

Existe conjunto moto-bomba reserva?  
(NBR 12214/20)

Não

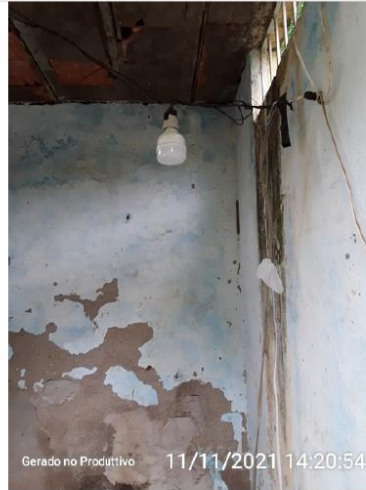
Acabamento nas paredes e fiação exposta

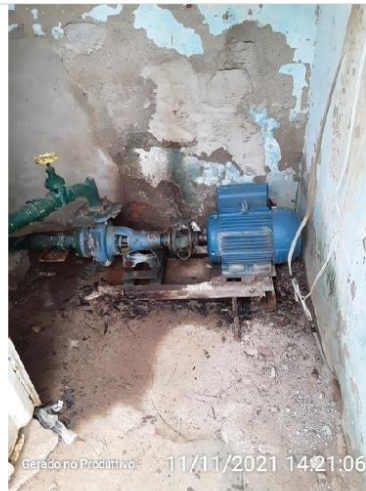
Conjunto motobomba sem base de apoio adequada e com o acoplamento sem proteção

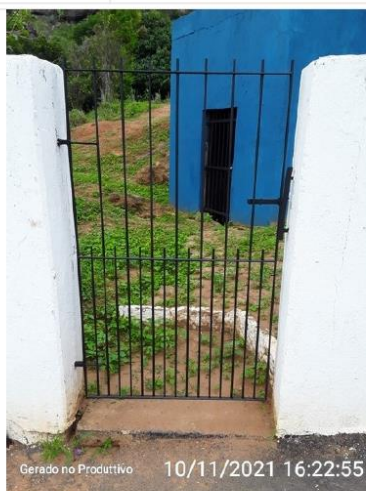
Há portão de acesso com cadeado ou dispositivo que impeça a entrada de pessoas não autorizadas? (Lei Federal 11.445/2007)

Não

O portão de acesso não possui cadeado.

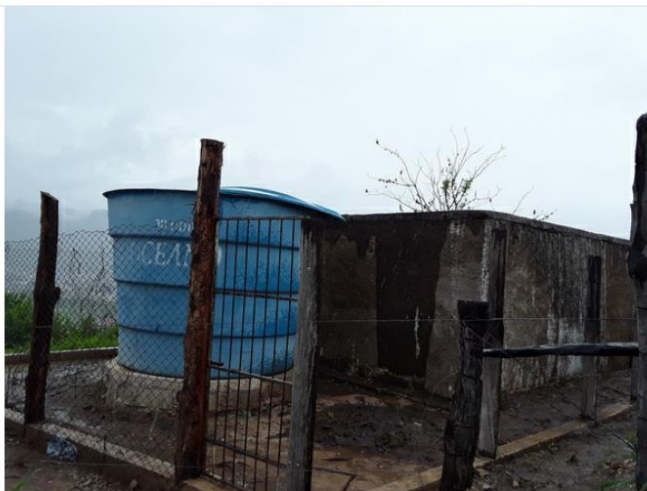
O cercamento necessita de reparo

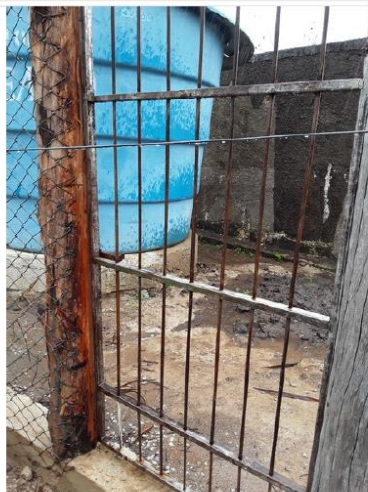
Há portão de acesso, mas sem cadeado

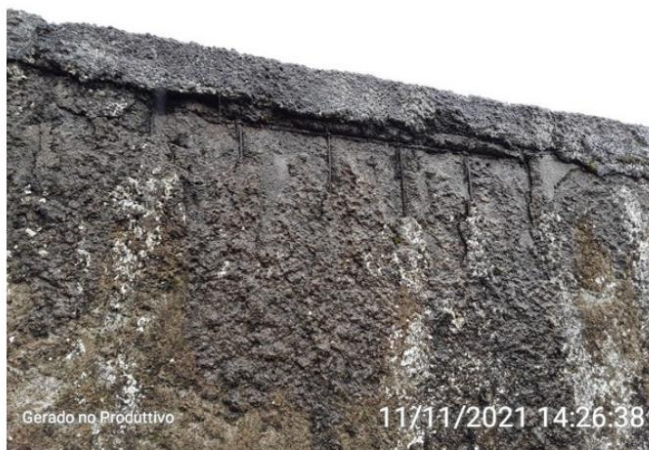
Há infiltração na estrutura do reservatório (reservatório, válvulas, conexões, tubos, etc)? (NBR 12217/94)	Não	
A estrutura aparente do reservatório apresenta boas condições (sem oxidação, sem corrosão, etc) (NBR 12217/94)	Não

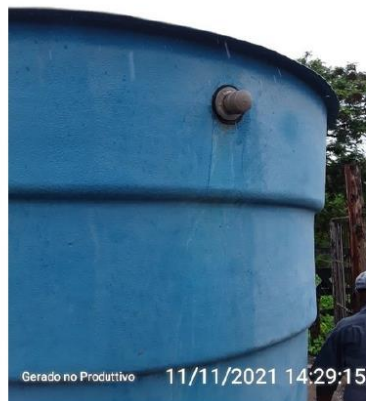
Existe válvula de fechamento na saída do reservatório? (NBR 12217/94)	Não se aplica	
Existe tubo extravasor? (NBR 12217/94)	Sim	Mas está vedado

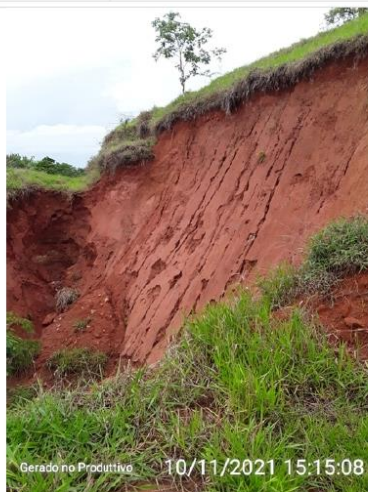
Deslizamento de Terra

Parte da estrada de acesso foi destruída por causa de um deslizamento de terra

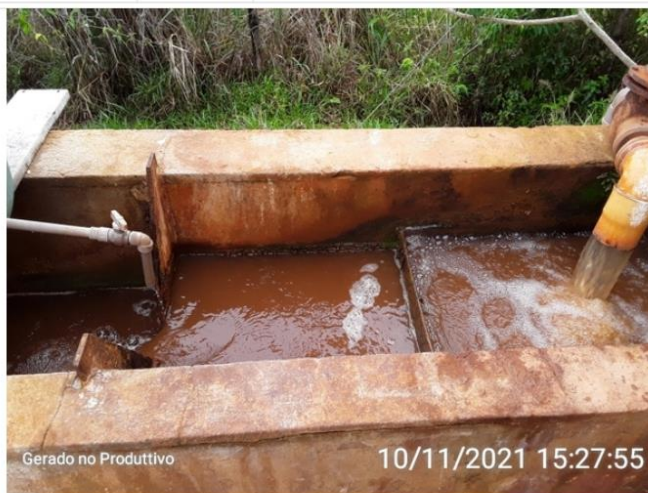
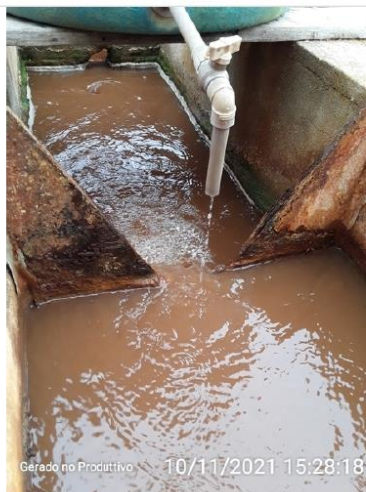
Vertedouro

<b>Qual o instrumentos de medição de vazão utilizado na na entrada do tratamento?</b> Régua no vertedouro		
<b>Instrumento de medição de vazão apresenta boas condições? (Lei 11.445/2007)</b>	Não	A régua encontra-se oxidada e não é possível ver os números.
<b>Há instrumentos de medição de vazão na saída do tratamento? (NBR 12215 - 1/2017)</b>	Não	
<b>Existe manutenção preventiva dos equipamentos de dosagem? (NBR 12216/92)</b>	Não	
<b>Qual o Coagulante usado? (Informação)</b> Sulfato de alumínio		
<b>Usa carvão ativado? (Informação)</b> Não		
<b>Quantos floculadores estão instalados? (Informação)</b> 7		
<b>Floculadores</b>

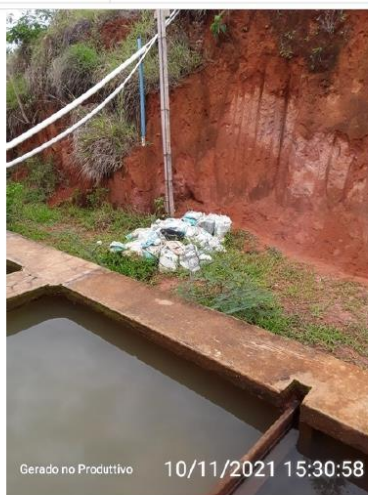
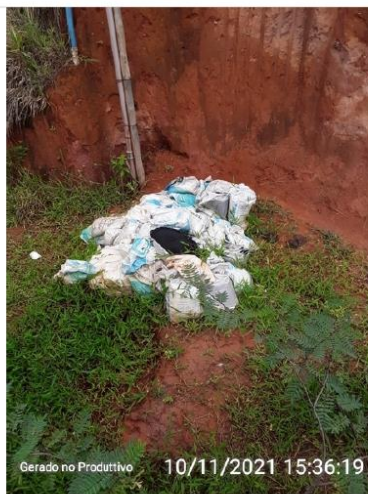
Destaca-se que parte do material utilizado para repor o leito filtrante está sendo armazenado de forma inadequada, comprometendo a qualidade e a utilização deste.

Material para reposição do leito filtrante

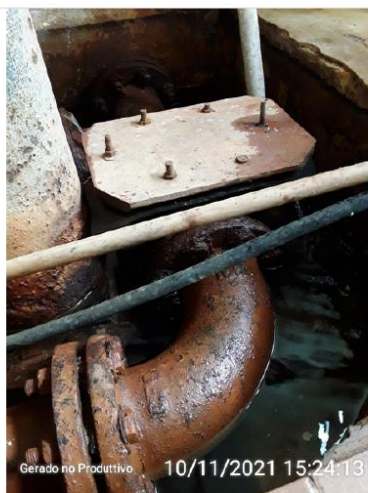
Tubulação dos filtros

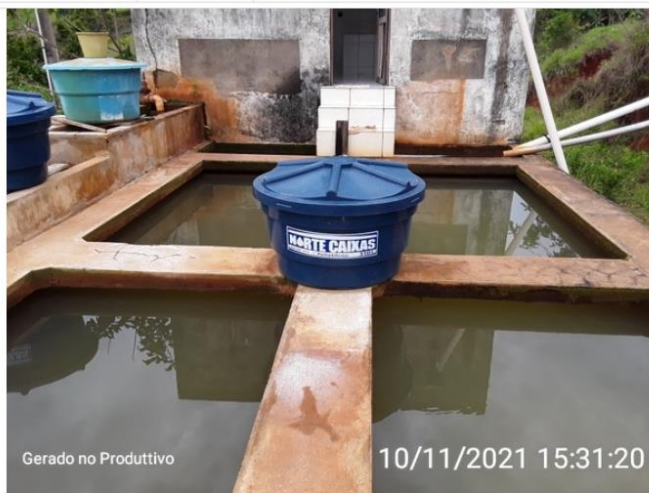
Existem locais sem guarda-corpos ou  
escadas adequadas? (Art. 5.21.1 da NBR  
12216/1992 )

Área dos decantadores

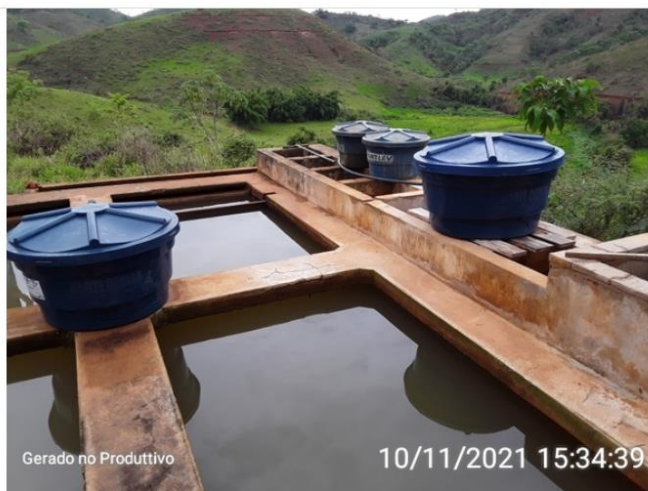
Área dos decantadores e floculadores

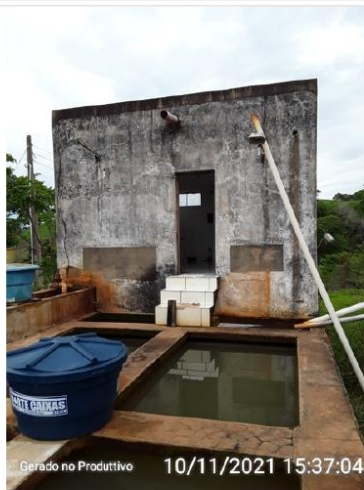
Não

Iluminação na área da ETA

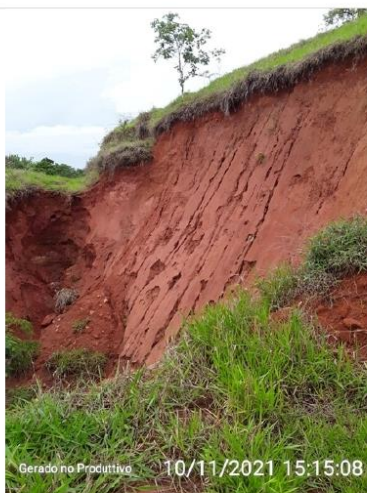
<p><b>Existem extintores de incêndio? (NR 10 e NR 23)</b></p>	<p>Não</p>	
<p><b>Estão dentro da validade? (NR 10 e NR 23)</b></p>	<p>Não se aplica</p>	
<p><b>Observações</b></p>	<p>Sim</p>	<p>A ETA não possui condições adequadas de segurança.</p> <p>No entorno da ETA, já houveram deslizamentos de terra. Além disso, a própria ETA está localizada em área com potencial para deslizamento.</p> <p>Parte parte da laje da estrutura de alvenaria está sendo sustentada por pilares improvisados, oferecendo riscos à segurança dos colaboradores.</p>
<div style="text-align: center;">   <p>Gerado no Produtivo 10/11/2021 15:23:31</p> <p>Laje sustentada por pilares improvisados.</p> </div>		
<div style="text-align: center;">   <p>Gerado no Produtivo 10/11/2021 15:45:25</p> <p>Localização da ETA em relação ao relevo do entorno.</p> </div>

Deslizamento de terra ocorrido no entorno da ETA

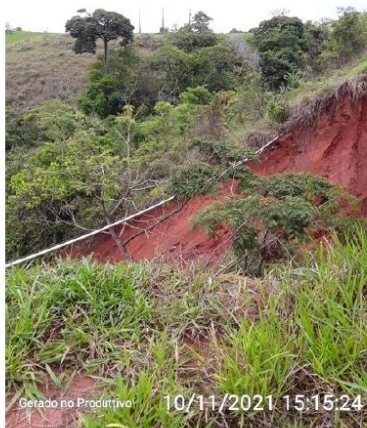
Deslizamento de terra ocorrido no entorno da ETA.

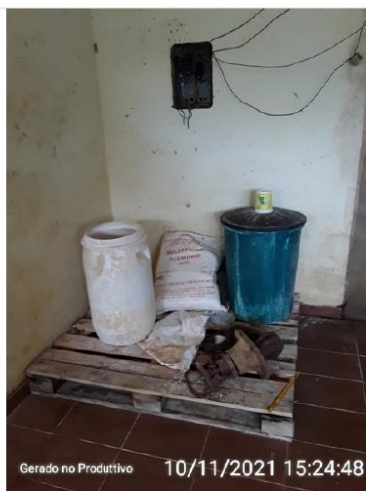
Depósito de produtos químicos

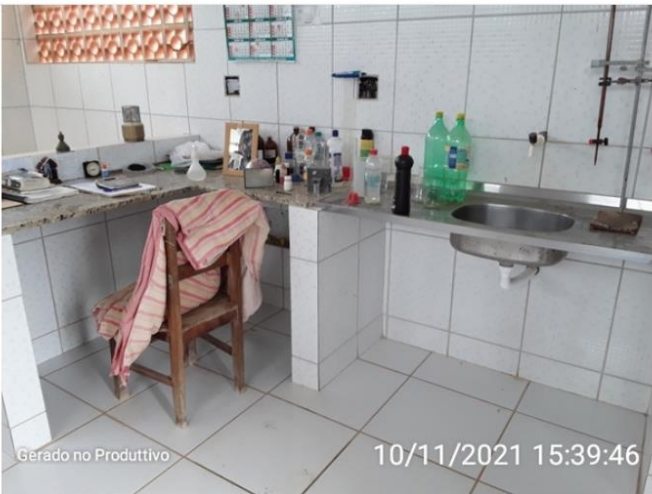
<p>Gerado no Productivo 10/11/2021 15:39:46</p> <p>Área do laboratório</p>		
<b>O laboratório possui espaço adequado para serviços administrativos? (NBR 12216/92)</b>	Sim

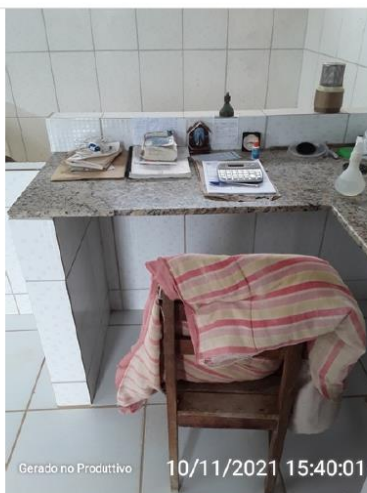
Área de serviços administrativos

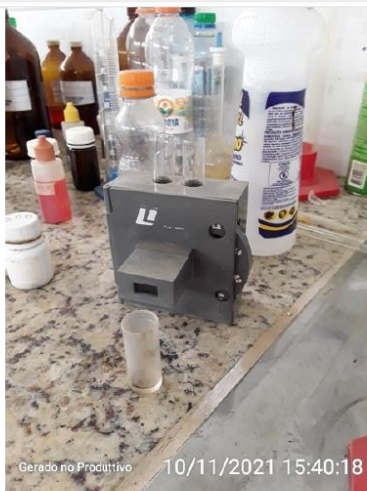
Célula comparadora

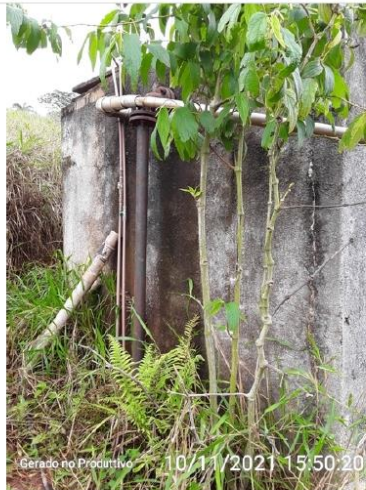
A tampa de inspeção possui cadeado ou dispositivo que impessa sua abertura por pessoas não autorizadas? (Lei Federal 11.445/2007)	Não	
A cobertura do reservatório permite o escoamento das águas pluviais e impede a entrada de água, animais e corpos estranhos? (NBR 12217/94)	Sim	
O reservatório possui ventilação? (NBR 12217/94)	Não	
As tubulações de ventilação possuem telas de proteção com cobertura que impeça a entrada de água de chuva e limite a entrada de poeira.? (NBR 12217/94)	Não se aplica	
Existe estação de cloro no reservatório? (INFORMAÇÃO)	Não	
Há vazamento na estrutura do reservatório? (reservatório, válvula, registro, tubulação, etc) (NBR 12217/94)	Não	
Há infiltração na estrutura do reservatório (reservatório, válvulas, conexões, tubos, etc)? (NBR 12217/94)	Sim

<b>A estrutura aparente do reservatório apresenta boas condições (sem oxidação, sem corrosão, etc) (NBR 12217/94)</b>	Não	
<b>Há escada para acesso a cobertura? (NBR 12217/94)</b>	Não se aplica	
<b>A cobertura do reservatório está protegida por guarda - corpo? (NBR 12217/94)</b>	Não se aplica	
<b>Observações não identificadas anteriormente? (INFORMAÇÃO)</b>	Não

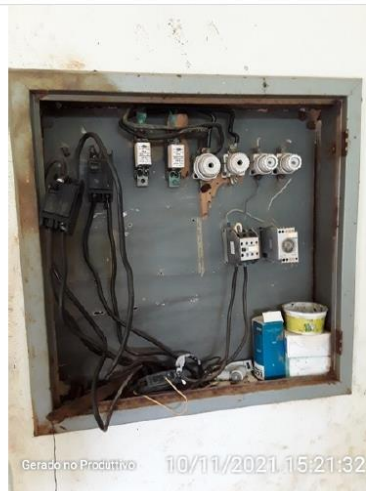
bombeamento ou elevatória, que permita a ventilação e/ou renovação do ar? (Obs. Podem ser soluções arquitetônicas) (NBR 12214/20)	Sim	
As dimensões da casa de bomba permitem a montagem, desmontagem, remoção, passagem e deslocamento de equipamentos por meio de estrutura de movimentação de carga? (NBR 12214/20)	Sim	
Existe iluminação para trabalhos noturnos? (Lei Federal 11.445/2007)	Não	
A condições aparentes dos quadros e cabos elétricos são boas? (Lei Federal 11.445/2007)	Não

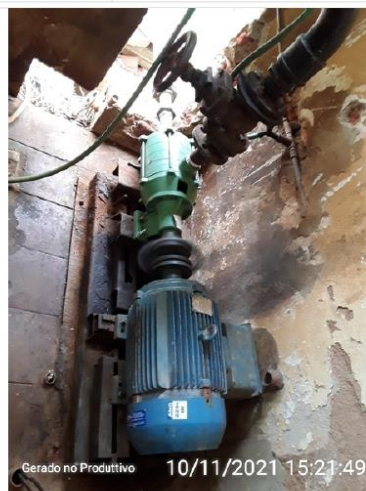
Existe conjunto moto-bomba reserva? (NBR 12214/20)	Não	Acoplamento sem proteção
--	-----	--------------------------

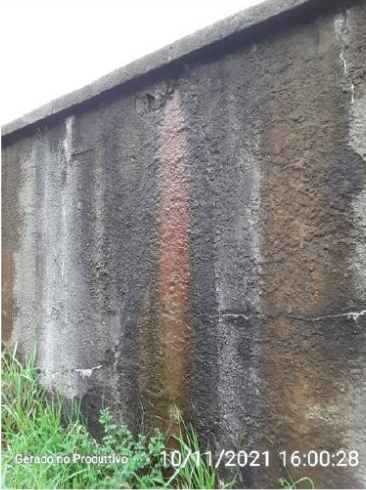
12217/94)	aplica	
A tampa de inspeção possui cadeado ou dispositivo que impessa sua abertura por pessoas não autorizadas? (Lei Federal 11.445/2007)	Não se aplica	Não foi possível verificar
A cobertura do reservatório permite o escoamento das águas pluviais e impede a entrada de água, animais e corpos estranhos? (NBR 12217/94)	Não se aplica	Não foi possível verificar
O reservatório possui ventilação? (NBR 12217/94)	Não se aplica	Não foi possível verificar
As tubulações de ventilação possuem telas de proteção com cobertura que impeça a entrada de água de chuva e limite a entrada de poeira.? (NBR 12217/94)	Não se aplica	
Existe estação de cloro no reservatório? (INFORMAÇÃO)	Não	
Há vazamento na estrutura do reservatório? (reservatório, válvula, registro, tubulação, etc) (NBR 12217/94)	Sim

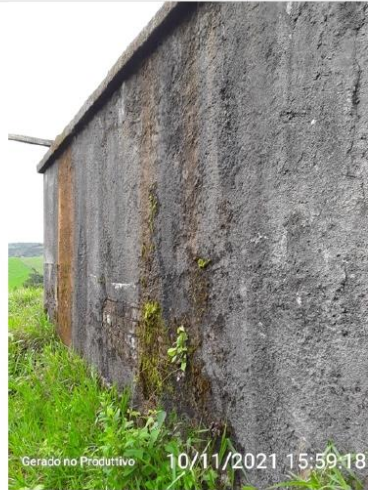
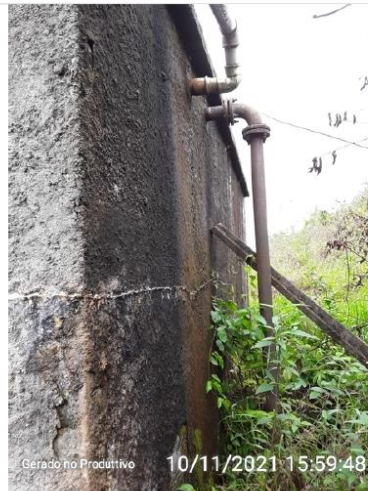
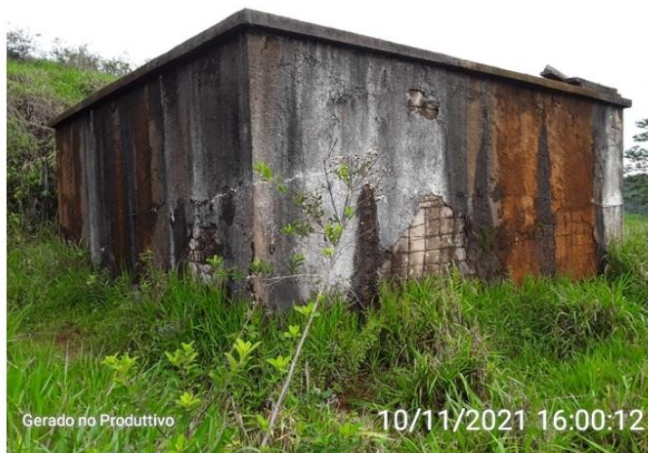
Há infiltração na estrutura do reservatório (reservatório, válvulas, conexões, tubos, etc)? (NBR 12217/94)	Sim

<b>A estrutura aparente do reservatório apresenta boas condições (sem oxidação, sem corrosão, etc) (NBR 12217/94)</b>	Não	
<b>Há escada para acesso a cobertura? (NBR 12217/94)</b>	Não	
<b>A cobertura do reservatório está protegida por guarda - corpo? (NBR 12217/94)</b>	Não	
<b>Observações não identificadas anteriormente? (INFORMAÇÃO)</b>	Não

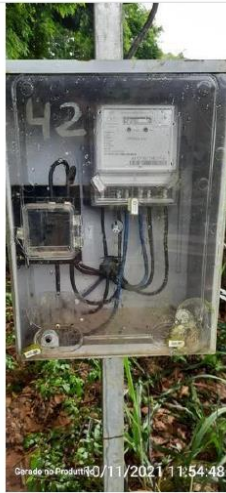
Observações não identificadas anteriormente?

Sim

O poço é utilizado apenas quando a captação superficial não é suficiente.  
No momento da fiscalização, o poço estava inoperante. A bomba não estava instalada.

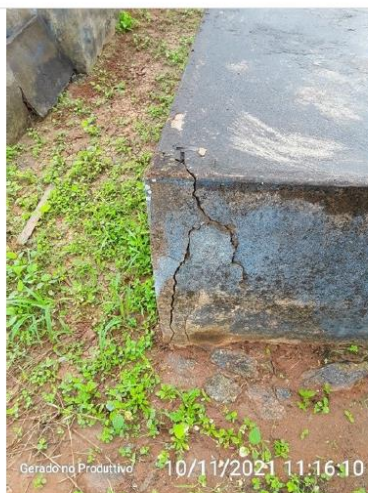
<b>A estrutura aparente do reservatório apresenta boas condições (sem oxidação, sem corrosão, etc) (NBR 12217/94)</b>	Não

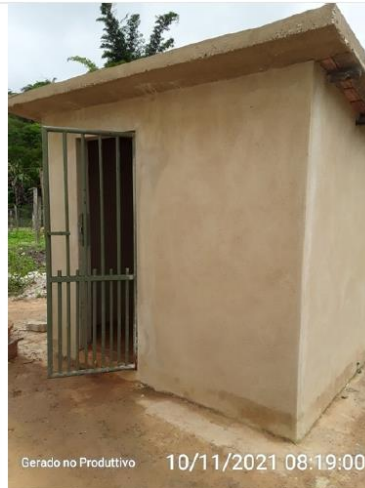
Área do poço artesiano

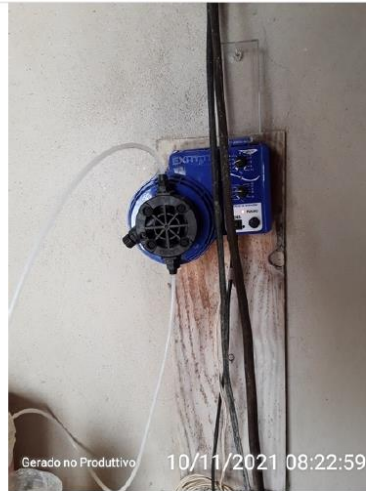
Bomba dosadora

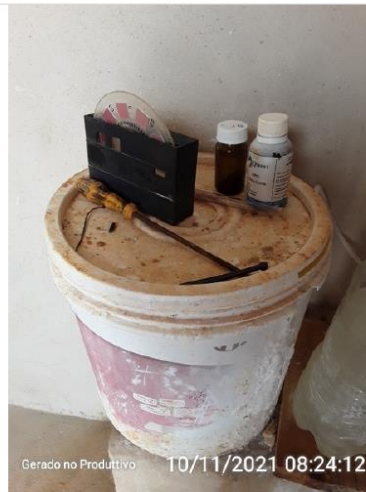
Equipamentos utilizados para análise de cloro e pH

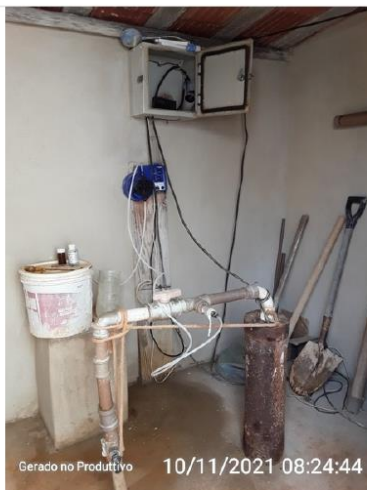
Sistema de cloração

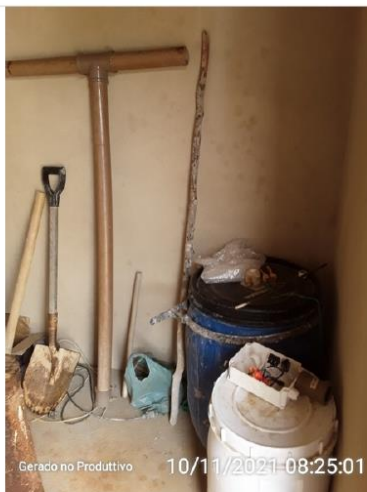
Ferramentas armazenadas no local

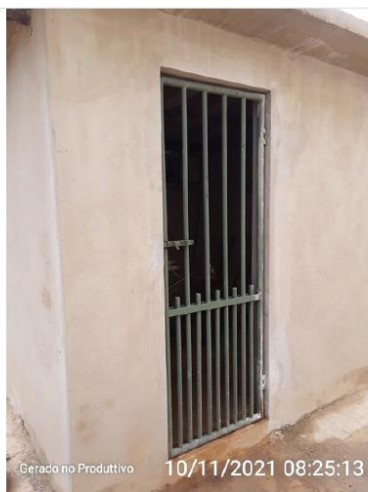
Portão de acesso a área do poço

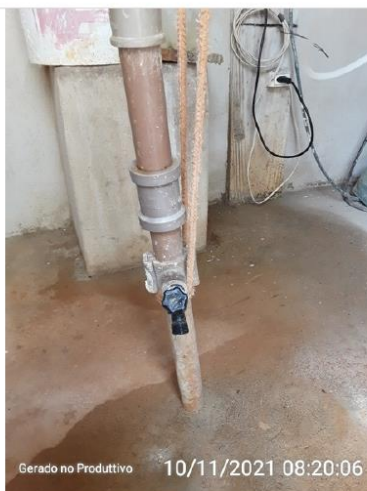
Torneira para coleta de água

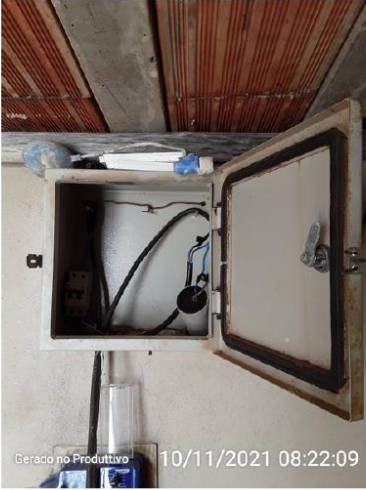
<p>OUTUBRO DE 2019) As condições aparentes dos quadros e cabos elétricos são boas ? (Lei 11.445/2007 e/ou Lei de Criação da autarquia)</p>	<p>Não</p>	
<div style="text-align: center;">

<p>Gerado no Produtivo 10/11/2021 08:22:09</p> <p>Painel de controle</p> </div>		
<p>Observações não identificadas anteriormente?</p>	<p>Não</p>

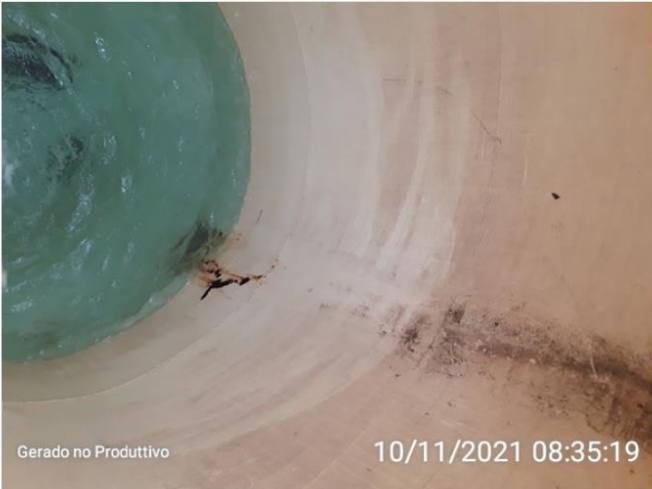
A tampa de inspeção possui cadeado ou dispositivo que impessa sua abertura por pessoas não autorizadas? (Lei Federal 11.445/2007)	Não	
A cobertura do reservatório permite o escoamento das águas pluviais e impede a entrada de água, animais e corpos estranhos? (NBR 12217/94)	Sim	
O reservatório possui ventilação? (NBR 12217/94)	Não	
As tubulações de ventilação possuem telas de proteção com cobertura que impeça a entrada de água de chuva e limite a entrada de poeira.? (NBR 12217/94)	Não se aplica	
Existe estação de cloro no reservatório? (INFORMAÇÃO)	Não	
Há vazamento na estrutura do reservatório? (reservatório, válvula, registro, tubulação, etc) (NBR 12217/94)	Não	
Há infiltração na estrutura do reservatório (reservatório, válvulas, conexões, tubos, etc)? (NBR 12217/94)	Não	
A estrutura aparente do reservatório apresenta boas condições (sem oxidação, sem corrosão, etc) (NBR 12217/94)	Não

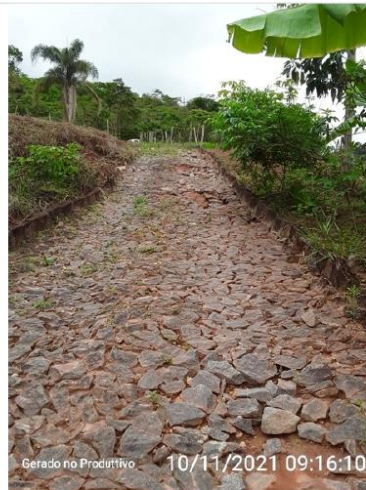
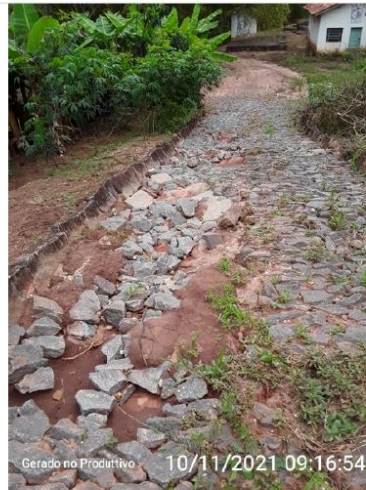
A ETA possui bom acesso? (NBR 12216/92)

Não

Acesso a ETA de São José da Fortuna

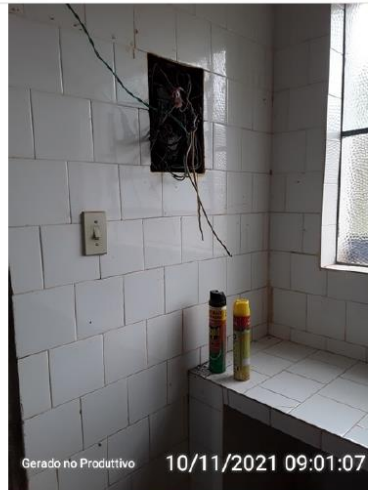
Área do laboratório

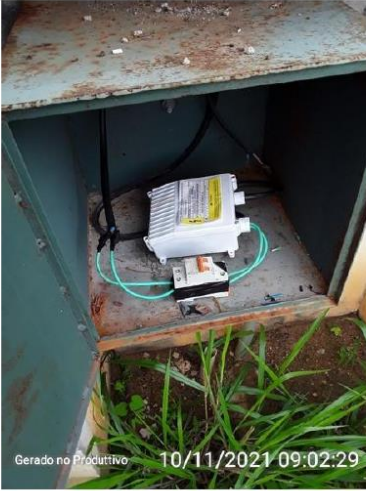
<b>Observações não identificadas anteriormente?</b>	Sim	Uma moradora da localidade que realiza o controle do sistema, ligando e desligando a bomba.  Foi identificado forte cheiro de queimado no local e uma moradora apontou um possível problema de superaquecimento na bomba.
---	-----	---

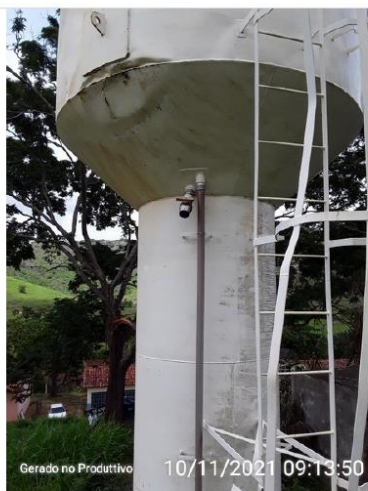
A estrutura aparente do reservatório apresenta boas condições (sem oxidação, sem corrosão, etc) (NBR 12217/94)	Não	O reservatório possui muitos amassados.

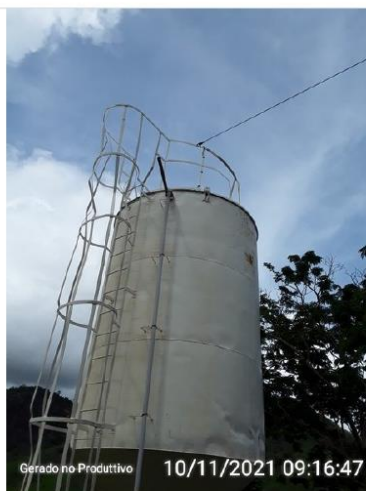
O reservatório possui guarda-corpo, mas não está em boas condições

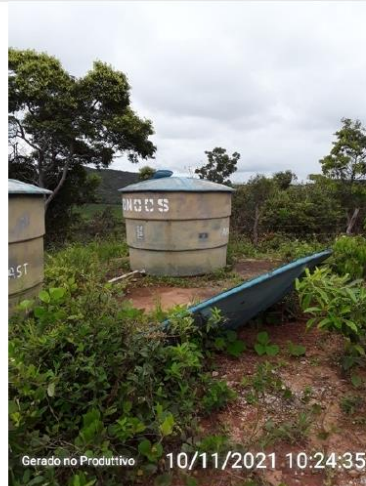
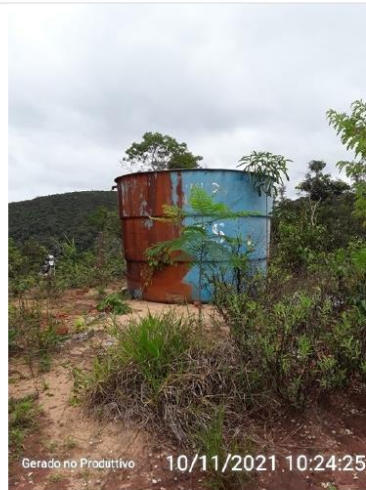
As tubulações de ventilação possuem telas de proteção com cobertura que impeça a entrada de água de chuva e limite a entrada de poeira.? (NBR 12217/94)	Não se aplica	
Existe estação de cloro no reservatório? (INFORMAÇÃO)	Não	
Há vazamento na estrutura do reservatório? (reservatório, válvula, registro, tubulação, etc) (NBR 12217/94)	Não	
Há infiltração na estrutura do reservatório (reservatório, válvulas, conexões, tubos, etc)? (NBR 12217/94)	Não	
A estrutura aparente do reservatório apresenta boas condições (sem oxidação, sem corrosão, etc) (NBR 12217/94)	Sim	
Há escada para acesso a cobertura? (NBR 12217/94)	Sim	
A cobertura do reservatório está protegida por guarda - corpo? (NBR 12217/94)	Sim	
Observações não identificadas anteriormente? (INFORMAÇÃO)	Sim	Caixas de fibra desativadas no local

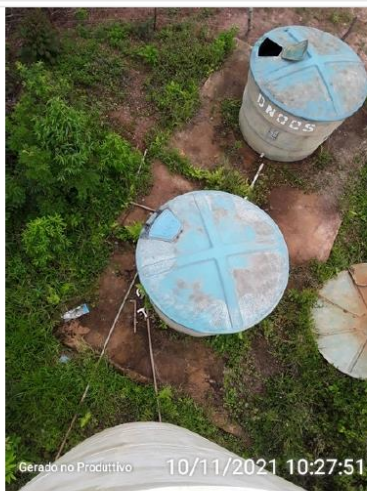
Existe tubo extravasor? (NBR 12217/94)	Não	
Existe caixa de descarga para o tubo extravasor? (NBR 12217/94)	Não	
Ocorre extravasamento do reservatório? (INFORMAÇÃO)	Sim	
Existe dispositivo de indicador de nível de água? (NBR 12217/94)	Não	
É feito o acompanhamento e anotação das medidas dos níveis de reservação? (INFORMAÇÃO)	Não	
Existe tubo de descarga de fundo? (NBR 12217/94)	Não	
O reservatório possui tampas de inspeção em boas condições? (NBR 12217/94)	Não

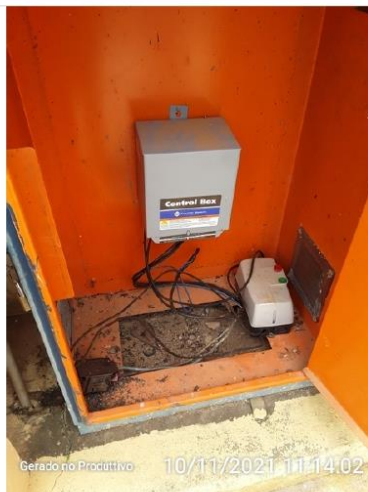
<p><b>As condições aparentes dos quadros e cabos elétricos são boas ? (Lei 11.445/2007 e/ou Lei de Criação da autarquia)</b></p>	<p>Não</p>	
<p><b>Observações não identificadas anteriormente?</b></p>	<p>Sim</p>	<p>A localidade hidrometrada, há cobrança, mas não há tratamento. É distribuída água bruta.</p>

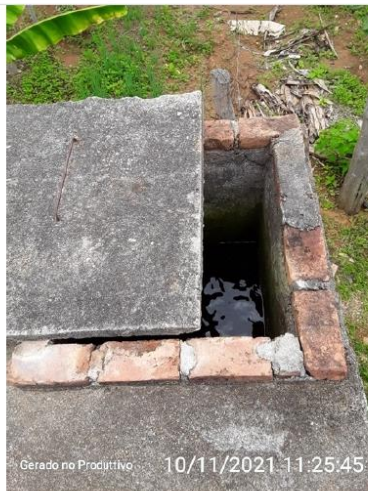
**inspeção em boas condições? (NBR 12217/94)** Sim No entanto, a tampa encontrava-se aberta no momento da fiscalização.

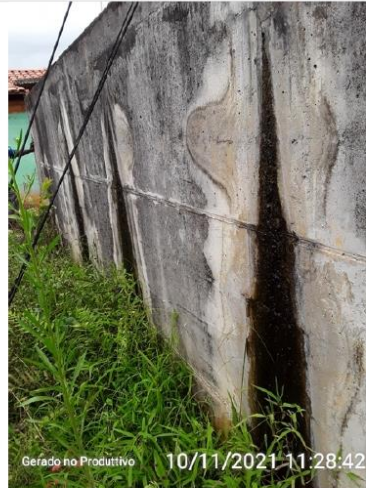
**Há vazamento na estrutura do reservatório? (reservatório, válvula, registro, tubulação, etc) (NBR 12217/94)**

Sim

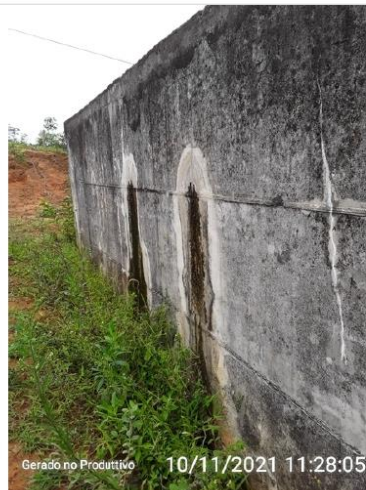
Há infiltração na estrutura do reservatório (reservatório, válvulas, conexões, tubos, etc)? (NBR 12217/94)

Sim

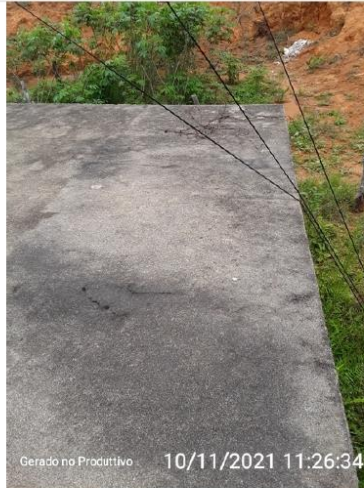
A estrutura aparente do reservatório apresenta boas condições (sem oxidação, sem corrosão, etc) (NBR 12217/94)

Não
