# Relatório Técnico de Fiscalização

Fiscalização de Acompanhamento – R1

Relatório 002/2022

AGÊNCIA REGULADORA INTERMUNICIPAL DOS  
SERVIÇOS DE SANEAMENTO DA ZONA DA MATA DE  
MINAS GERAIS E ADJACÊNCIAS

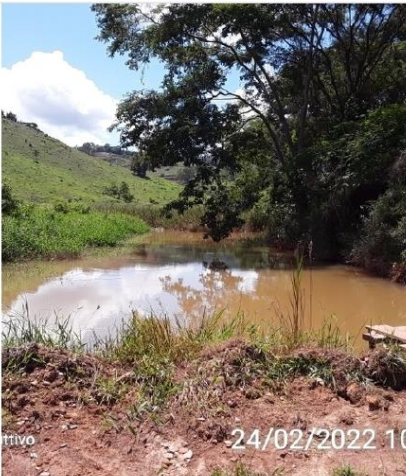
Captação Superficial Córrego Carvalho		
<b>Possui identificação? (Lei Federal 11.445/2007)</b>	Não	
<b>Possui cercamento? (Lei Federal 11.445/2007)</b>	Não	
<b>Possui outorga de direito de uso de recursos hídricos? (Lei nº 13199/1999)</b>	Sim	
<b>Vazão Autorizada (Informação)</b> A vazão outorgada é de 50l/s.		
<b>Vazão captada? (Informação)</b> Não informado		
<b>A vazão captada está acima da vazão outorgada? (Lei nº 13199/1999)</b>	Não	
<b>Tipo de captação (Informação)</b> Captação em Barramento		
<b>Há dispositivo de Controle de Vazão? (PORTARIA nº 490/2021 - Ministério do Desenvolvimento Regional)</b>	Não	
<b>A captação possui grades e telas? (NBR 12213/1992)</b>	Não

<b>Principal uso da água a montante do ponto captação? (Informação)</b>	
Cultivo de lavouras de café.	
<b>No manancial há indícios de assoreamento? (Informação)</b>	Não
<b>No manancial há indícios de eutrofização? (Informação)</b>	Sim
  <p>Gerado no Produtivo 24/02/2022 10:44:44</p> <p>Processo de eutrofização</p>	
<b>Há poluição no entorno? (Informação)</b>	Não
  <p>Gerado no Produtivo 24/02/2022 10:45:13</p> <p>Área de captação sem poluição</p>	
<b>Há descarte de resíduos sólidos no local? (Informação)</b>	Não

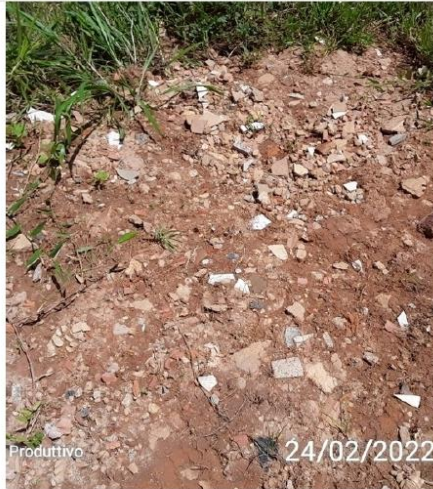
Reutilização de resíduos de construção civil para firmar as margens do local de barramento.

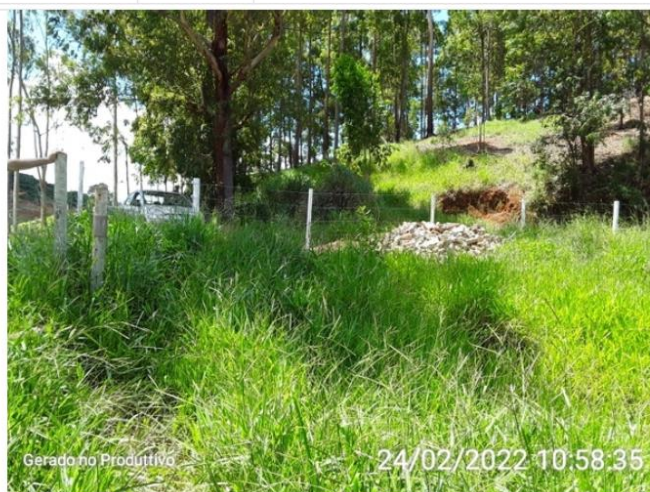
Possui identificação? (Lei Federal 11.445/2007)	Sim	A área de captação esta identificada apenas com o nome SAAE.
Possui cercamento? (Lei Federal 11.445/2007)	Não	O cercamento é apenas da propriedade.

Cercamento da propriedade ao redor da captação.

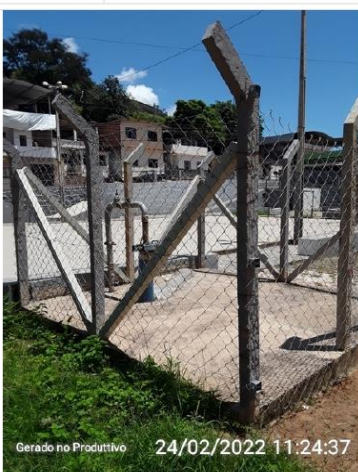
<p>Gerado no Produtivo 24/02/2022 11:24:37</p> <p>Cercamento do poço</p>

Há portão de acesso com cadeado ou dispositivo que impeça a entrada de pessoas não autorizadas? (Lei Federal 11.445/2007)	Não	A tela apresentou-se solta permitindo assim a acesso.
<b>Tipo de cercamento em torno da captação (Informação)</b> Cercamento de tela de alambrado com mourão de concreto.		
Possui placas de identificação e aviso? (Lei Federal 11.445/2007)	Não	
Possui outorga de direito de uso de recursos hídricos? (Lei nº 13199/1999)	Não	
<b>Vazão captada (Informação)</b> Não Informado		
A vazão captada está acima da vazão outorgada? (PORTARIA IGAM Nº 48, DE 04 DE OUTUBRO DE 2018)	Não se aplica	
<b>Número de Horas/dia de bombeamento (Informação)</b> O bombeamento é realizado por 24h/dia.		
O tempo de captação está cima acima do tempo outorgado? (PORTARIA IGAM Nº 48, DE 04 DE OUTUBRO DE 2019)	Não se aplica	
Há dispositivo de Controle de Vazão? (PORTARIA IGAM Nº 48, DE 04 DE OUTUBRO DE 2019)	Não

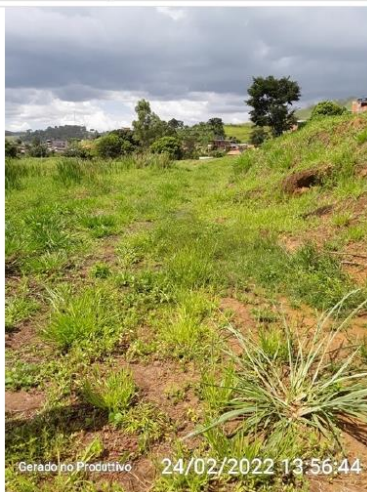
<p><b>As condições aparentes dos quadros e cabos elétricos são boas ? (Lei 11.445/2007 e/ou Lei de Criação da autarquia)</b></p>	<p>Sim</p>	
<p><b>Observações não identificadas anteriormente?</b></p>	<p>Sim</p>	<p>Recomenda-se manutenção nas vias de acesso .</p>

Local de acesso com muita vegetação entorno

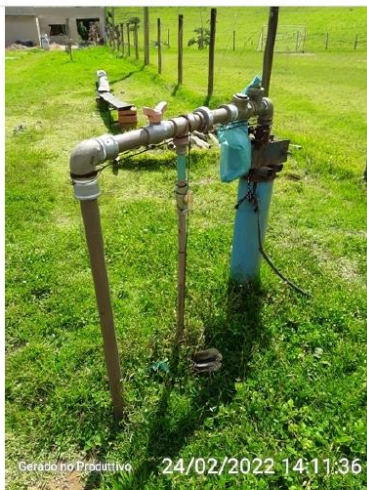
Local do poço de captação não possui laje sanitária de proteção.

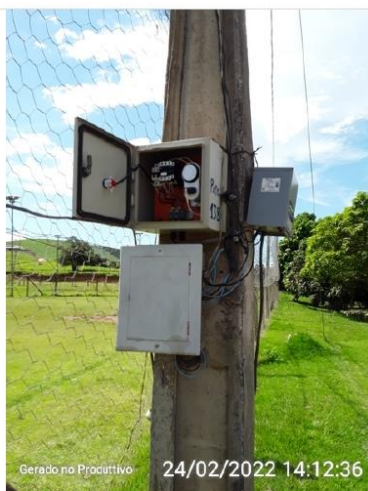
Quadros e cabos elétricos expostos

Há necessidade de melhorias nas instalações elétricas.

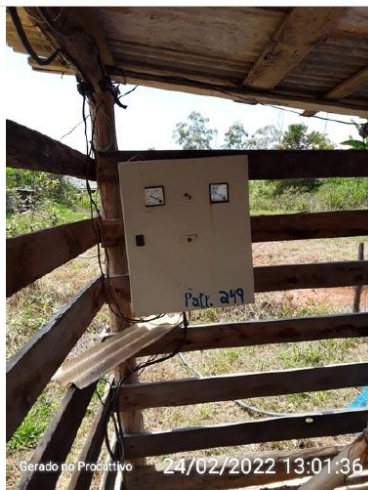
Laje sanitária		
Possui iluminação para trabalhos noturnos? (NBR 12214/92)	Não	
Existe conjunto motobomba reserva? (Art. 5.3.2 da NBR 12214/1992)	Sim	
Existe facilidade para troca de bombas? (Informação)	Não	
As bombas possuem manômetro individual? (NBR 12214/92)	Não	
As bombas possuem horímetro? (PORTARIA IGAM Nº 48, DE 04 DE OUTUBRO DE 2019)	Não	
As condições aparentes dos quadros e cabos elétricos são boas ? (Lei 11.445/2007 e/ou Lei de Criação da autarquia)	Não	Há necessidade de melhorias nas instalações elétricas.

Quadros e cabos elétricos

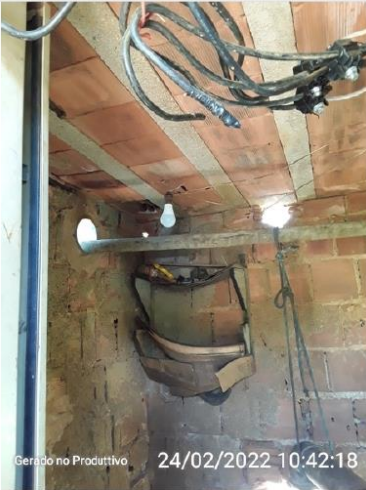
<p>a ventilação e/ou renovação do ar? (Obs. Podem ser soluções arquitetônicas) (NBR 12214/20)</p>	<p>Não</p>	<p>Verificou-se apenas furos na parede.</p>
<p>As dimensões da casa de bomba permitem a montagem, desmontagem, remoção, passagem e deslocamento de equipamentos por meio de estrutura de movimentação de carga? (NBR 12214/20)</p>	<p>Não</p>	
<p>Existe iluminação para trabalhos noturnos? (Lei Federal 11.445/2007)</p>	<p>Sim</p>	<p>A lâmpada não funciona</p>
<div style="text-align: center;">

<p>Gerado no Produtivo 24/02/2022 10:42:18</p> <p>Iluminação casa de bomba.</p> </div>		
<p>A condições aparentes dos quadros e cabos elétricos são boas? (Lei Federal 11.445/2007)</p>	<p>Não</p>	
<div style="text-align: center;">

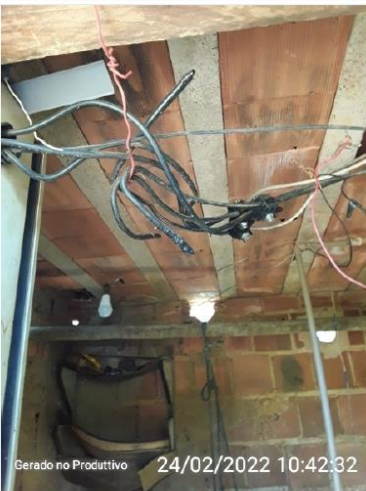
<p>Gerado no Produtivo 24/02/2022 10:42:32</p> <p>Cabos elétricos expostos.</p> </div>		
<p>Existe conjunto moto-bomba reserva? (NBR 12214/20)</p>	<p>Não</p>	<p>Não há conjunto moto-bomba reserva.</p>

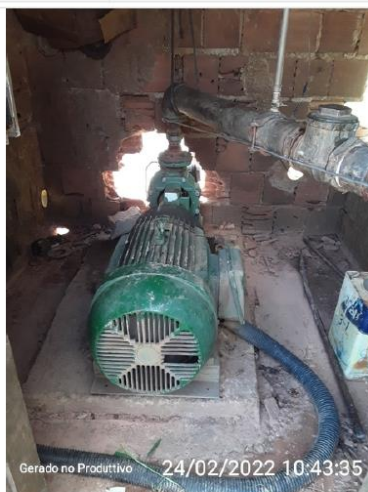
Conjunto Moto-bomba.

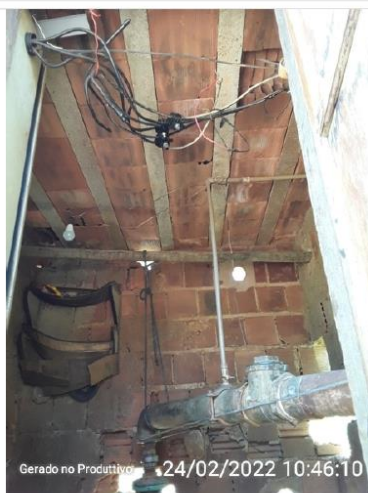
Parte elétrica e iluminação da casa de bombas.

Existem vazamentos aparentes? (Lei Federal 11.445/2007)	Não	
É realizado o controle preventivo das bombas? (Lei Federal 11.445/2007)	Não	
Há medidor ou controlador de pressão na estação de bombeamento ou elevatória? (NBR 12214/20)	Não	
As bombas possuem dispositivo de monitoramento do tempo de funcionamento individual? (PORTARIA Nº 490, DE 22 DE MARÇO DE 2021)	Não	
Há algum sistema de drenagem no piso, para drenar a água de possíveis vazamentos das caixas de gaxetas ou outros vazamentos? ( Ex. Canaletas com grelhas) (NBR 12214/20)	Não	
Observações não identificadas anteriormente?	Sim	Recomenda-se melhorias na estrutura de que abriga o conjunto moto-bomba como inserção de grade de proteção e iluminação no local.

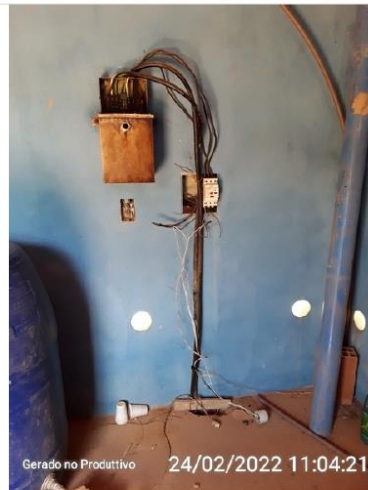
Existe iluminação para trabalhos noturnos? (Lei Federal 11.445/2007)	Sim	Existe sim, porém precisa de melhorias.

Iluminação.		
A condições aparentes dos quadros e cabos elétricos são boas? (Lei Federal 11.445/2007)	Não

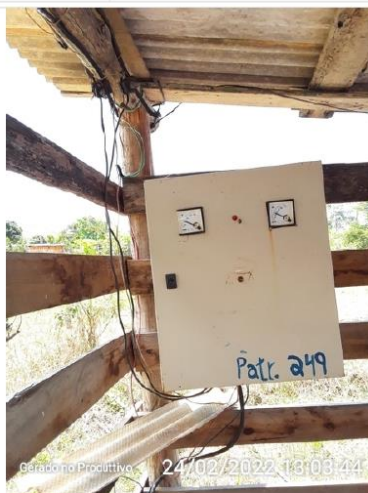
Cabos e quadros elétricos expostos.

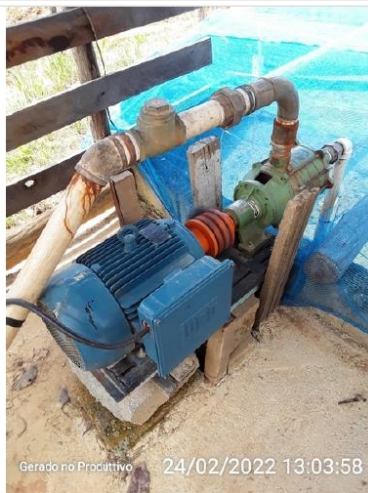
Existe conjunto moto-bomba reserva? (NBR 12214/20)	Não
--	-----

Conjunto moto-bomba único existente.

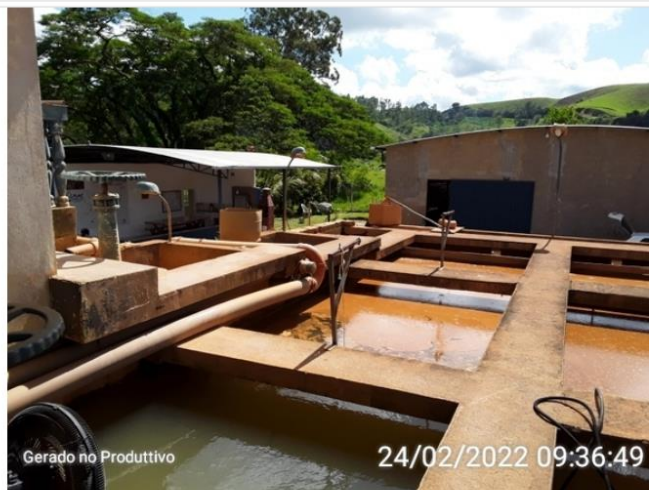
Existem locais sem guarda-corpos ou escadas adequadas? (Art. 5.21.1 da NBR 12216/1992 )

Sim

Área dos floculadores, decantadores e filtros

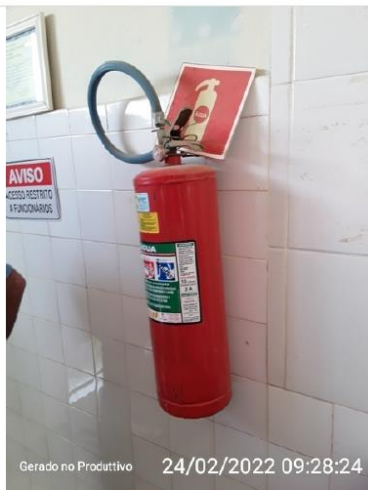
Extintor de incêndio.

<p><b>Está dentro do prazo de validade? (NR 10 e NR 23)</b></p>	<p>Não</p>	<p>Recomenda-se a troca dos extintores de incêndio da ETA .</p>
<p><b>O laboratório possui bancadas, pias e demais condições de infraestrutura adequadas para a realização das análises? (NBR 12216/92)</b></p>	<p>Sim</p>

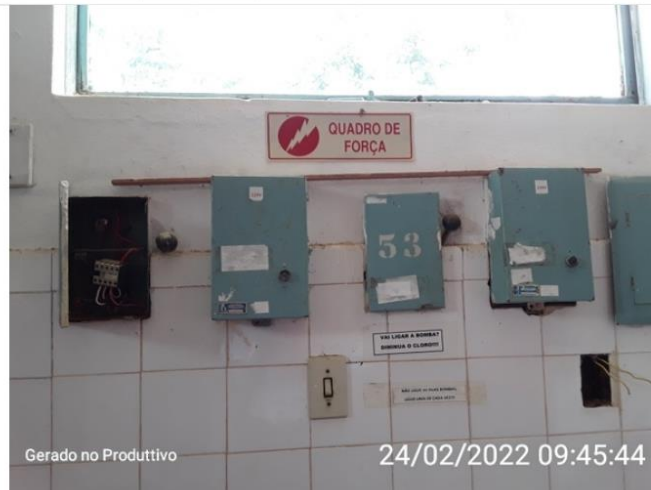
(NBR 12214/20)		
As dimensões da casa de bomba permitem a montagem, desmontagem, remoção, passagem e deslocamento de equipamentos por meio de estrutura de movimentação de carga? (NBR 12214/20)	Sim	
Existe iluminação para trabalhos noturnos? (Lei Federal 11.445/2007)	Sim	
A condições aparentes dos quadros e cabos elétricos são boas? (Lei Federal 11.445/2007)	Não

Painéis elétricos

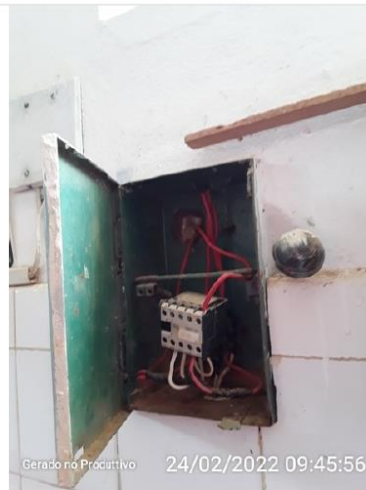
Parte interna dos painéis elétricos

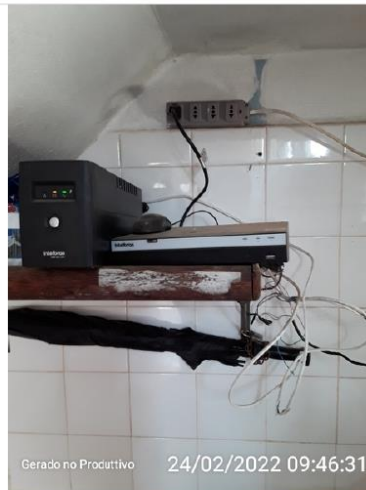
Instalações elétricas expostas

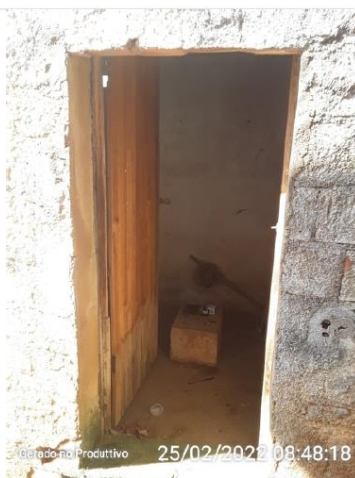
Porta de acesso

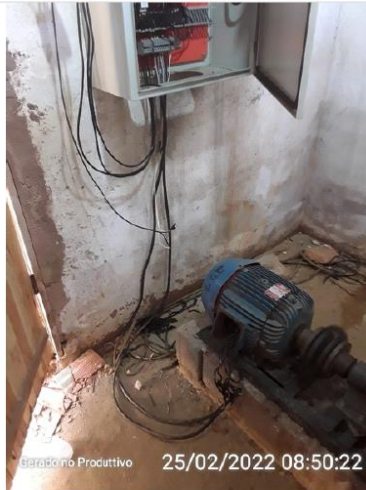
Não

Cabos elétricos expostos

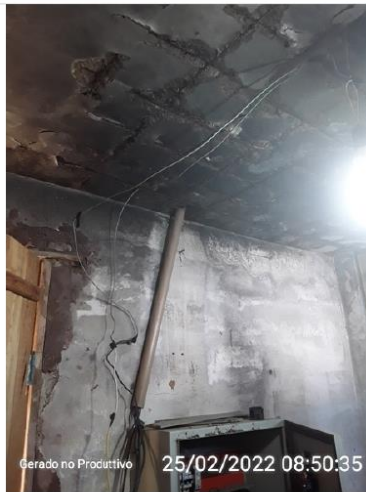
Instalações elétricas com risco eminente

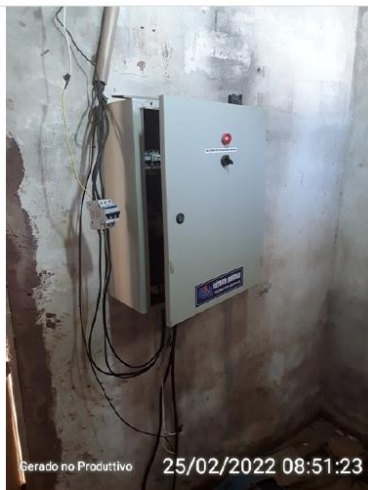
Painel elétrico

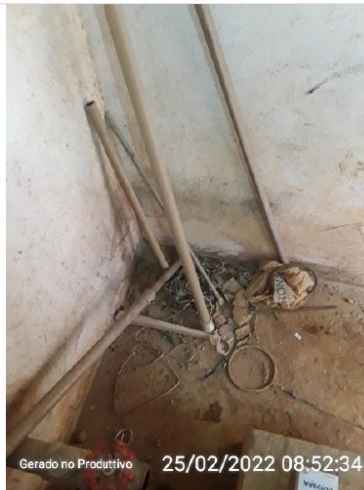
Restos de resíduos de construção

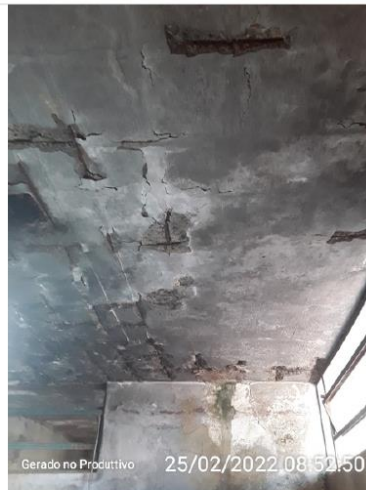
Existe conjunto moto-bomba reserva? (NBR 12214/20)	Não	
Existem vazamentos aparentes? (Lei Federal 11.445/2007)	Não	
É realizado o controle preventivo das bombas? (Lei Federal 11.445/2007)	Não	
Há medidor ou controlador de pressão na estação de bombeamento ou elevatória? (NBR 12214/20)	Não	
As bombas possuem dispositivo de monitoramento do tempo de funcionamento individual? (PORTARIA Nº 490, DE 22 DE MARÇO DE 2021)	Não	A bomba não possui dispositivo de monitoramento do tempo de funcionamento.
Há algum sistema de drenagem no piso, para drenar a água de possíveis vazamentos das caixas de gaxetas ou outros vazamentos? ( Ex. Canaletas com grelhas) (NBR 12214/20)	Não	
Observações não identificadas anteriormente	Sim	Há resíduos extrínsecos ao bombeamento de água. A laje apresenta patologias, a ferragem está exposta em alguns pontos.

Patologias na estrutura da laje

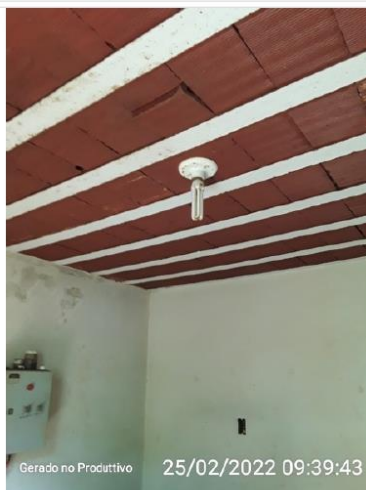
Não

Iluminação

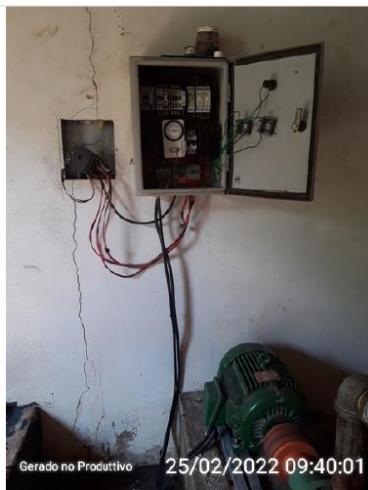
Não

Quadros e cabos elétricos expostos

Há necessidade de melhorias nas instalações elétricas conforme legislações e normas de saúde e segurança.

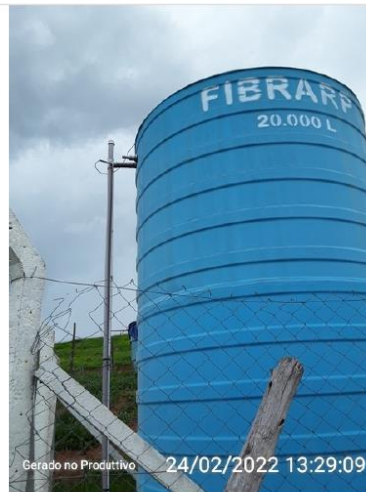
Existe tubo extravasor? (NBR 12217/94) Sim Mas está fechado

Tubo extravasor

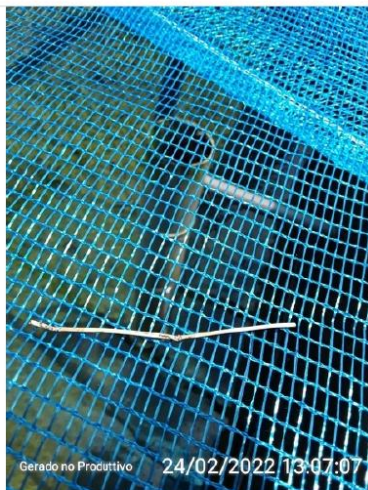
Federal 11.445/2007)		
Há portão de acesso com cadeado ou dispositivo que impeça a entrada de pessoas não autorizadas? (Lei Federal 11.445/2007)	Não	
São realizadas a limpeza e a desinfecção periódicas do reservatório? (INFORMAÇÃO)	Sim	
Realiza limpeza da área do reservatório? (INFORMAÇÃO)	Sim	
Qual a periodicidade? (INFORMAÇÃO)	Conforme demanda.	
Estrutura de controle e medição de vazão na entrada e/ou saída do reservatório? (NBR 12217/94)	Não	
Existe válvula de fechamento na entrada do reservatório? (NBR 12217/94)	Não	
Existe válvula de fechamento na saída do reservatório? (NBR 12217/94)	Não	
Existe tubo extravasor? (NBR 12217/94)	Sim	
  <p>Tubo extravasor</p>		
Existe caixa de descarga para o tubo extravasor? (NBR 12217/94)	Não

Caixa de descarga

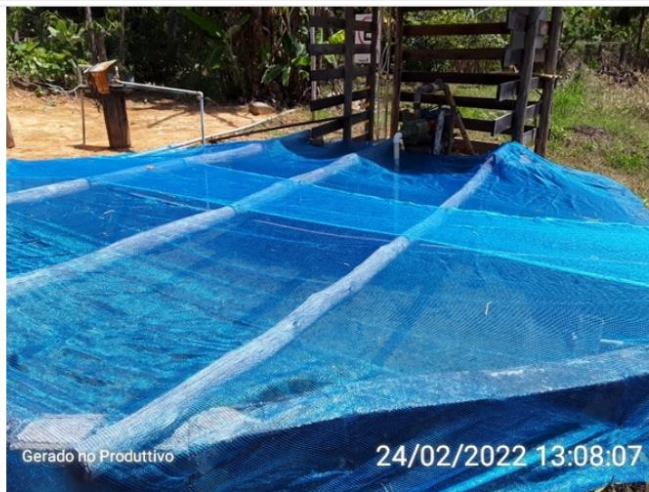
Ocorre extravasamento do reservatório? (INFORMAÇÃO)	Sim	
Existe dispositivo de indicador de nível de água? (NBR 12217/94)	Não	
É feito o acompanhamento e anotação das medidas dos níveis de reservação? (INFORMAÇÃO)	Não	
Existe tubo de descarga de fundo? (NBR 12217/94)	Sim	
O reservatório possui tampas de inspeção em boas condições? (NBR 12217/94)	Não

Tampas do reservatório enterrado

peças não autorizadas? (Lei Federal 11.445/2007)	aplica	
A cobertura do reservatório permite o escoamento das águas pluviais e impede a entrada de água, animais e corpos estranhos? (NBR 12217/94)	Não	
O reservatório possui ventilação? (NBR 12217/94)	Não se aplica	
Existe estação de cloro no reservatório? (INFORMAÇÃO)	Não	
Há vazamento na estrutura do reservatório? (reservatório, válvula, registro, tubulação, etc) (NBR 12217/94)	Não	
Há infiltração na estrutura do reservatório (reservatório, válvulas, conexões, tubos, etc)? (NBR 12217/94)	Não	
A estrutura aparente do reservatório apresenta boas condições (sem oxidação, sem corrosão, etc) (NBR 12217/94)	Não	
Há escada para acesso a cobertura? (NBR 12217/94)	Não se aplica	
A cobertura do reservatório está protegida por guarda - corpo? (NBR 12217/94)	Não	
Observações não identificadas anteriormente (INFORMAÇÃO)	Sim	Deve-se realizar melhorias estruturais no reservatório para que haja proteção da água armazenada.

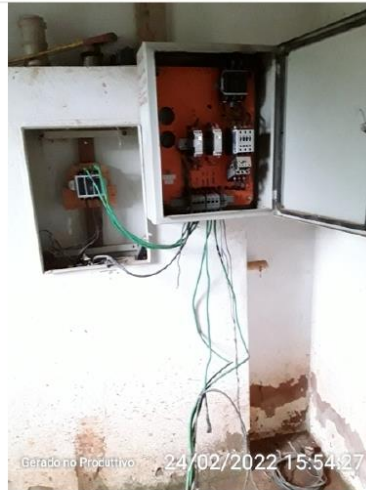
Cabos elétricos e painel com fios expostos.

<p>Gerado no Produtivo 24/02/2022 15:53:50</p> <p>Dispositivo para coleta de água</p>		
Possui laje sanitária de proteção em concreto armado de 1,5 m x 1,5? (NBR 12212/2017)	Sim	
Possui iluminação para trabalhos noturnos? (NBR 12214/92)	Não	
Existe conjunto motobomba reserva? (Art. 5.3.2 da NBR 12214/1992)	Não	
Existe facilidade para troca de bombas? (Informação)	Não	
As bombas possuem manômetro individual? (NBR 12214/92)	Não	
As bombas possuem horímetro? (PORTARIA IGAM Nº 48, DE 04 DE OUTUBRO DE 2019)	Não	
As condições aparentes dos quadros e cabos elétricos são boas? (Lei 11.445/2007 e/ou Lei de Criação da autarquia)	Não	Há necessidade de melhorias nas instalações elétricas no local conforme legislações e normas de segurança do trabalho.

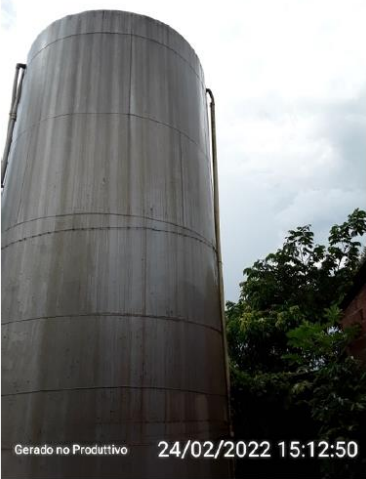
<p>Gerado no Produtivo 24/02/2022 15:12:50</p> <p>Tubo extravasor do reservatório</p> </div>		
<p>Existe caixa de descarga para o tubo extravasor? (NBR 12217/94)</p>	<p>Não</p>	
<p>Ocorre extravasamento do reservatório? (INFORMAÇÃO)</p>	<p>Sim</p>	
<p>Existe dispositivo de indicador de nível de água? (NBR 12217/94)</p>	<p>Sim</p>	
<p>É feito o acompanhamento e anotação das medidas dos níveis de reservação? (INFORMAÇÃO)</p>	<p>Não</p>

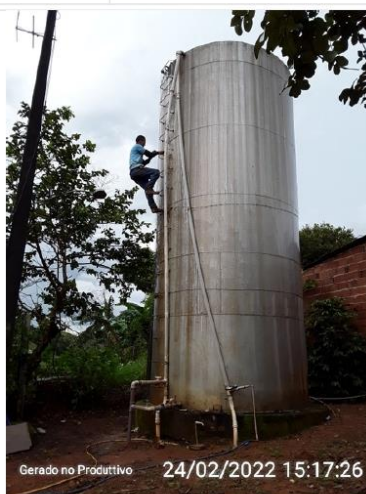
Escada de acesso sem guarda-corpo

Há escada para acesso a cobertura? (NBR 12217/94)	Sim	
  <p>Gerado no Produtivo 24/02/2022 15:17:03</p> <p>Escada de acesso</p>		
A cobertura do reservatório está protegida por guarda - corpo? (NBR 12217/94)	Não	
Observações não identificadas anteriormente (INFORMAÇÃO)	Sim	Recomenda-se devido a altura do acesso a instalação de guarda - corpos na escada.
