Relatório Técnico de Fiscalização

Fiscalização de Acompanhamento – R1

Relatório 011/2022

AGÊNCIA REGULADORA INTERMUNICIPAL DOS
SERVIÇOS DE SANEAMENTO DA ZONA DA MATA DE
MINAS GERAIS E ADJACÊNCIAS

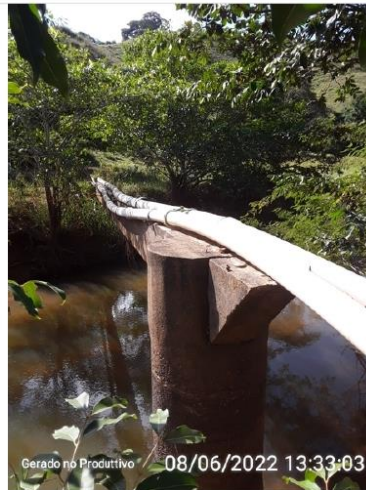
Trecho de travessia da adutora

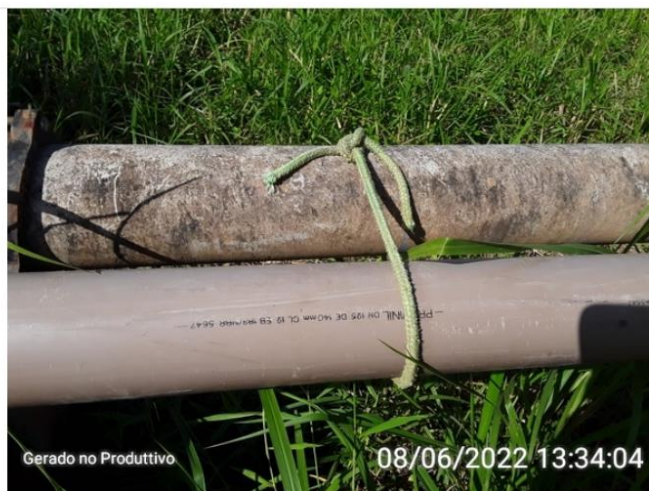
<p>Observações não identificadas anteriormente?</p>	<p>Sim</p> <p>Há um pequeno barramento no manancial, depois a água é direcionada para um desarenador e segue para a adutora de água bruta. Destaca-se que a adutora possui trechos com tubos em amianto e outros em pvc. A adutora é muito antiga, há vazamentos em diversos pontos e rompimentos com frequência.</p>

Tubo amianto e PVC

- **Adutora de água bruta da sede** – O sistema de abastecimento e água da sede do Município de Tombos possui uma adutora de água bruta muito antiga, a qual é constituída de tubos de amianto e alguns trechos de PVC, que foram trocados ao longo do tempo, a adutora apresenta diversos pontos de vazamento e necessidades constantes de manutenções corretivas.

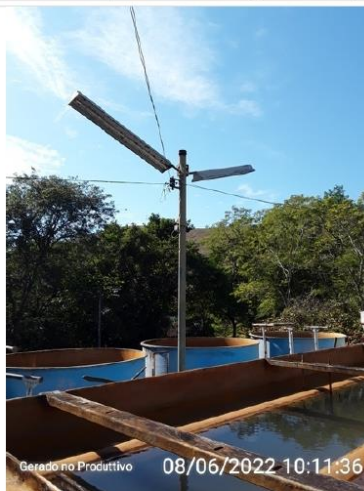
Precisa trocar algumas lâmpadas quebradas

Sistema de iluminação

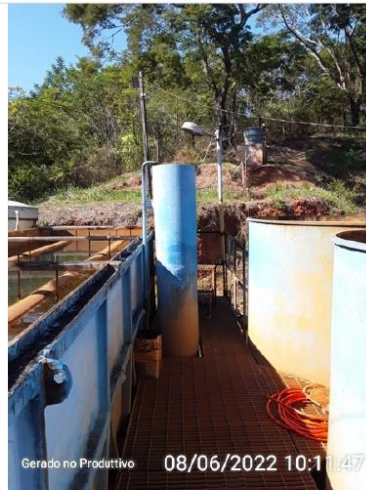
Sistema de iluminação

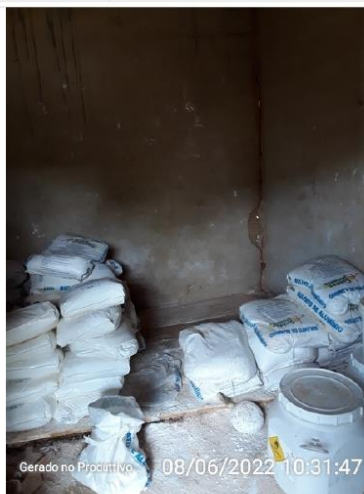
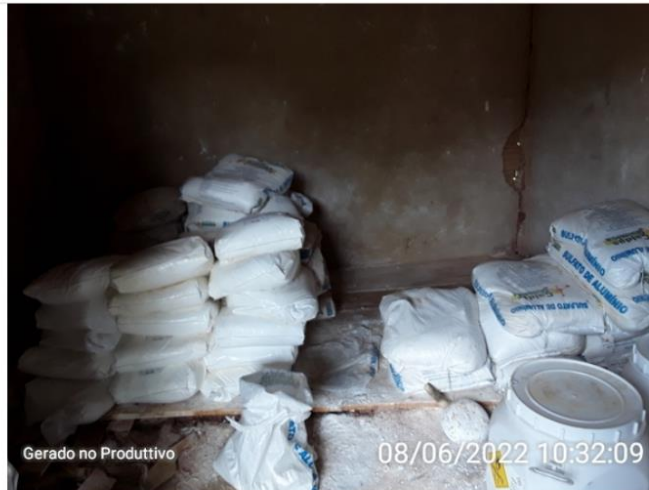
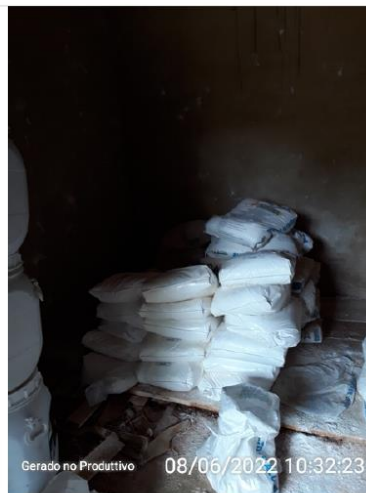
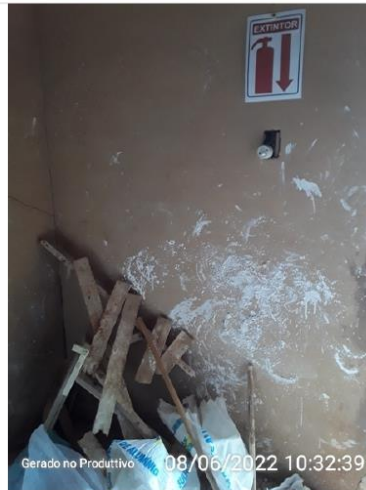
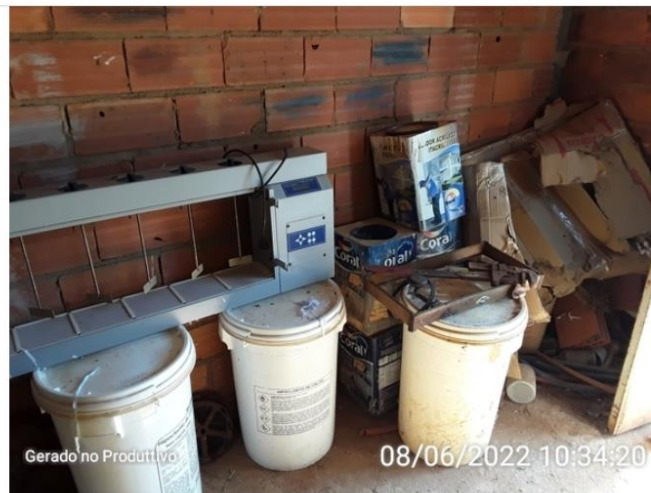
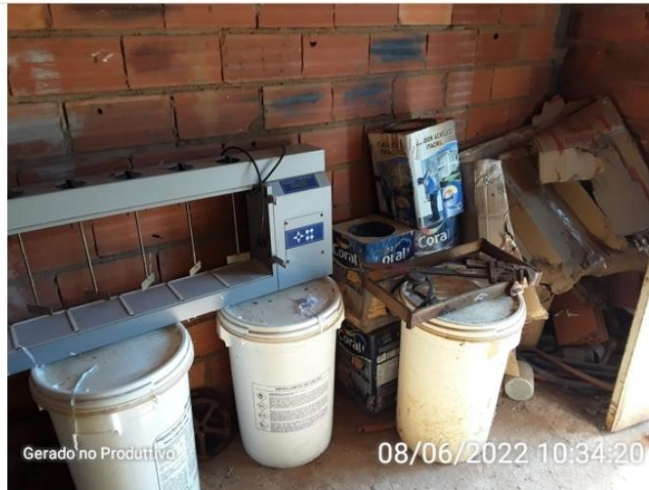
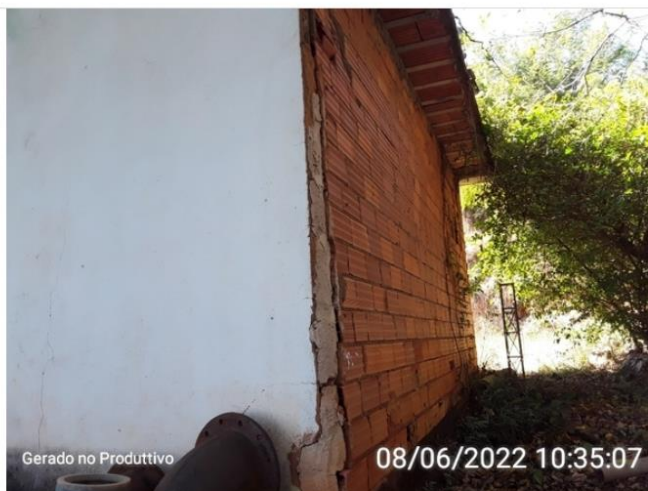
Em caso de bombas dosadoras, há equipamentos reserva? (NBR 12216/92)	Não se aplica	
Existe depósito para os produtos químicos? (NBR 12216/92)	Sim	O depósito de produtos químicos apresenta rachaduras na parede.

Depósito de produtos químicos

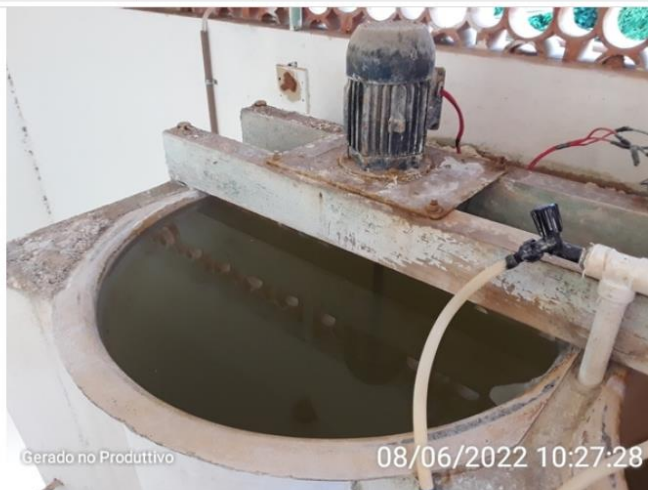
Tanque de preparo de produtos químicos

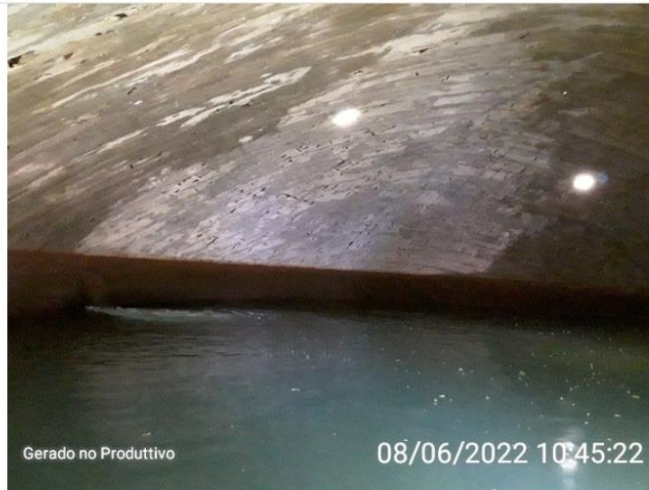
Cobertura do reservatório, vista interior

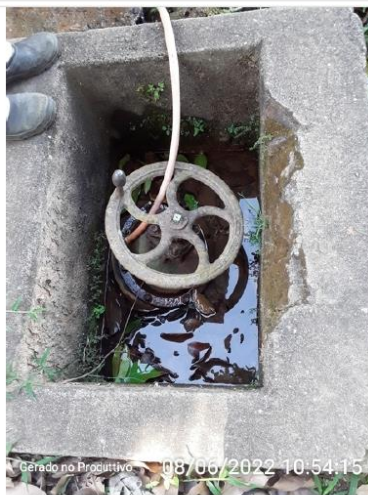
Válvula na saída do reservatório

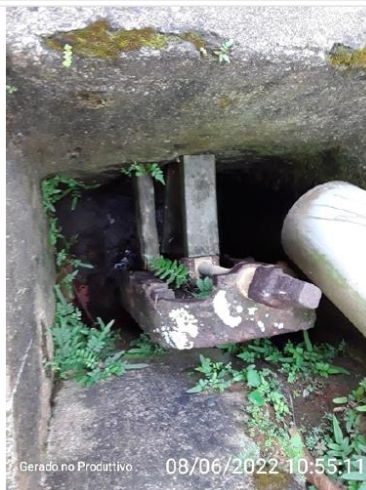
Tubo de descarga de fundo

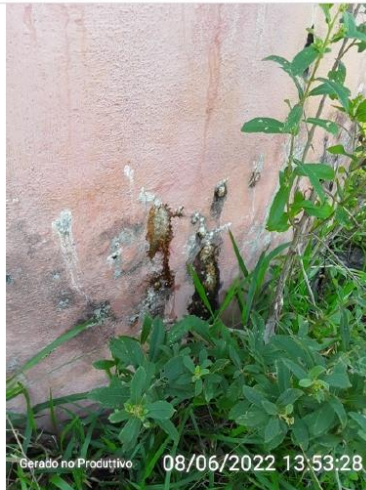
Patologia na estrutura do reservatório

A estrutura aparente do reservatório apresenta boas condições (sem oxidação, sem corrosão, etc) (NBR 12217/94)	Não	
Há escada para acesso a cobertura? (NBR 12217/94)	Não	
A cobertura do reservatório está protegida por guarda - corpo? (NBR 12217/94)	Não	
Observações não identificadas anteriormente (INFORMAÇÃO)	Não se aplica	
Reservatório Elevado ()		
No topo do reservatório elevado há luz de sinalização de obstáculo elevado?	Não se

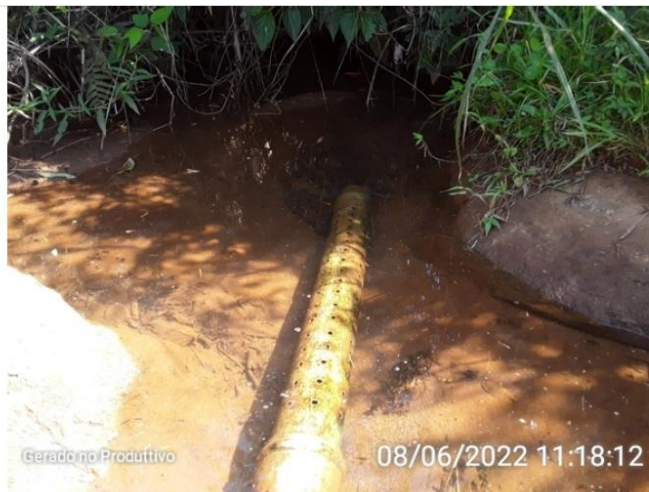
Tubos de PVC perfurado para captação de água bruta.

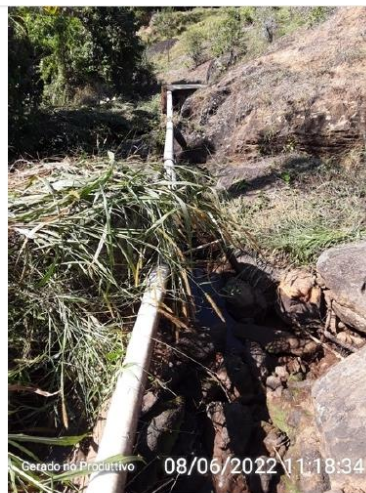
Adutora de captação de água bruta.

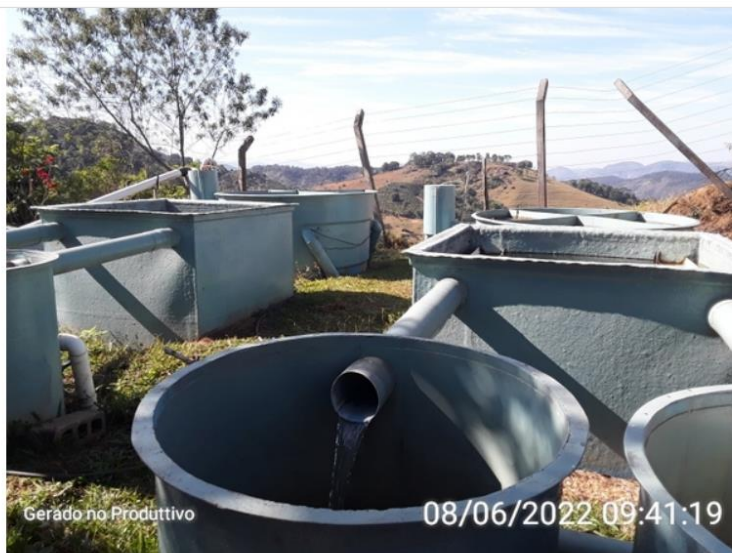
Estruturas da ETA com os dois sistemas.

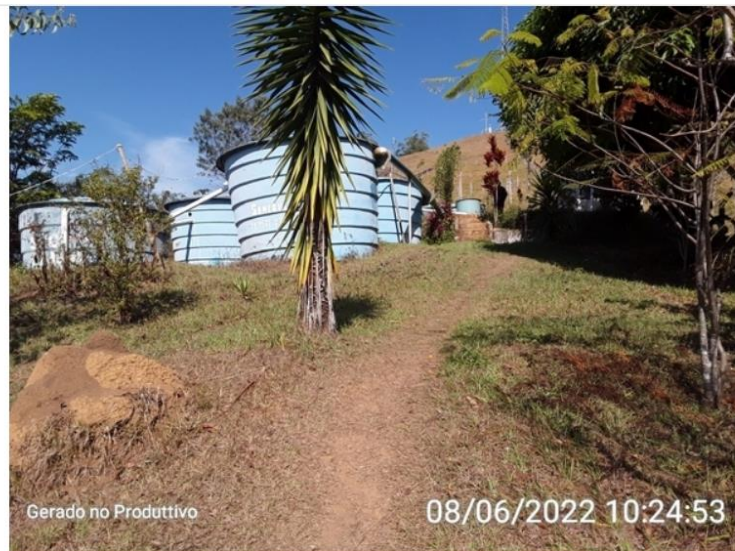
Estruturas dos reservatórios da ETA.

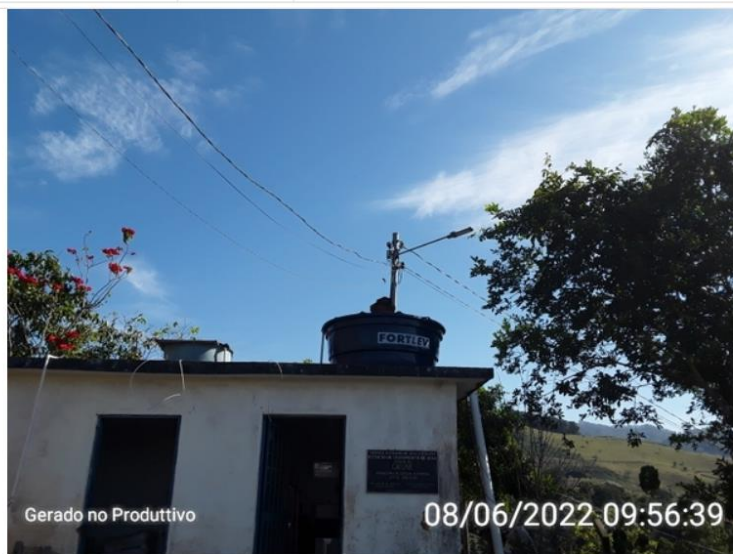
Não

Iluminação na ETA.

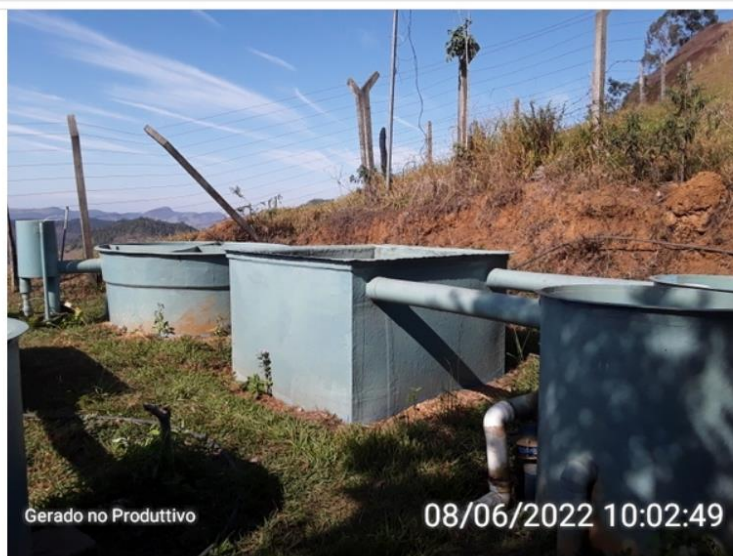
Sistema B, em funcionamento.

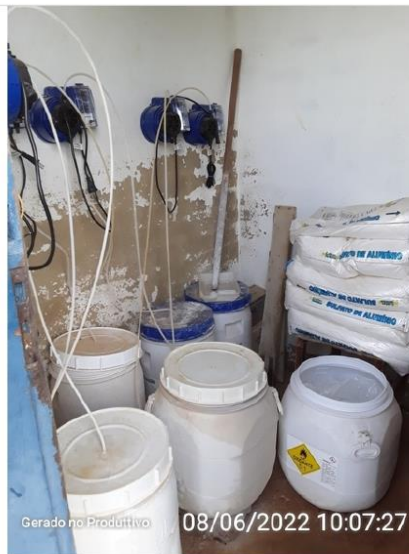
Bomba Dosadora de Cloro

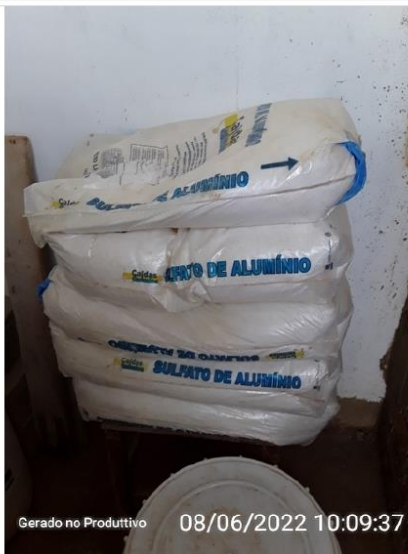
Depósito de Sulfato de Alumínio.

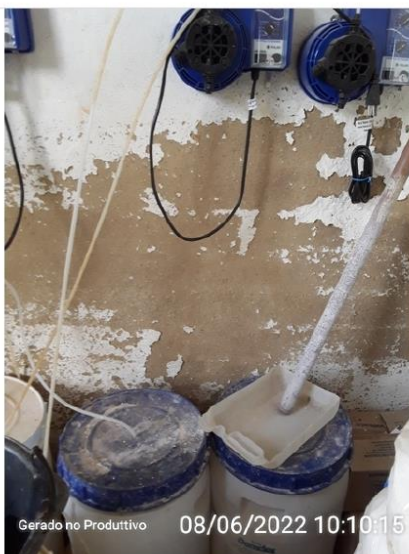
Bomba dosadora de Cloro.

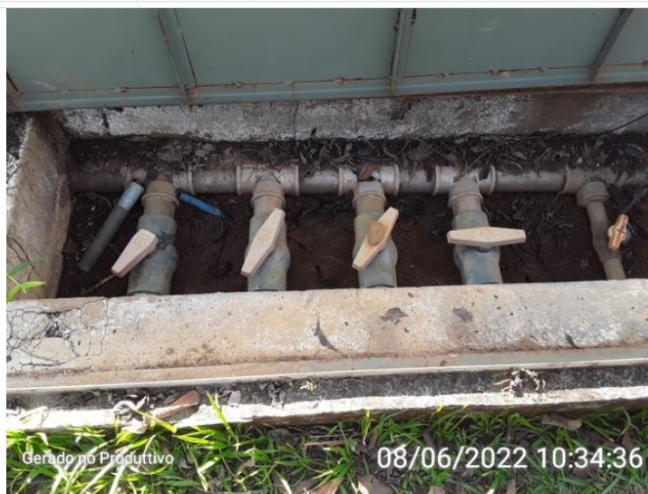
Válvulas usadas como tubo extravasor

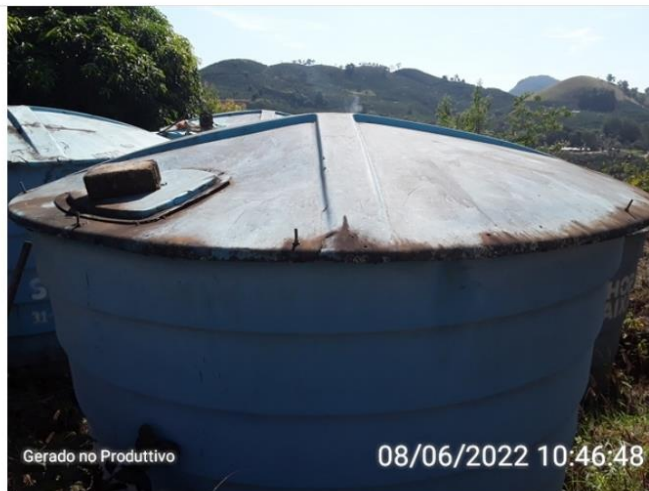
Reservatório B, tampa com lacre de parafusos.

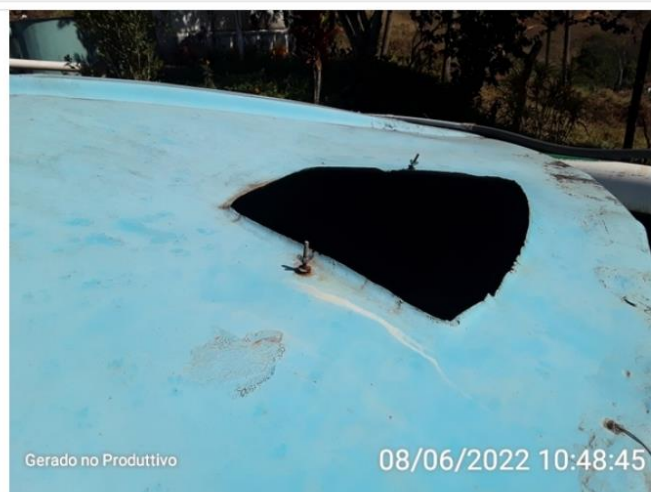
<p>O reservatório possui tampas de inspeção em boas condições? (NBR 12217/94)</p>	<p>Não</p>	<p>Os reservatórios não possuem tampas com boas condições.</p>
---	------------	--

Tampa de inspeção reservatório A.

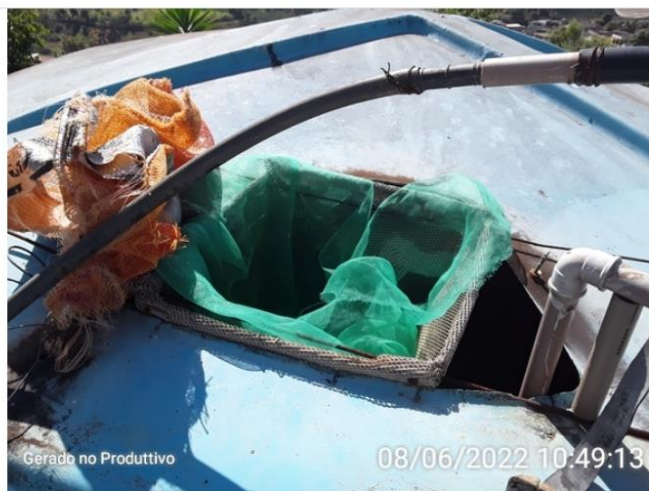
Tampa de inspeção reservatório C.

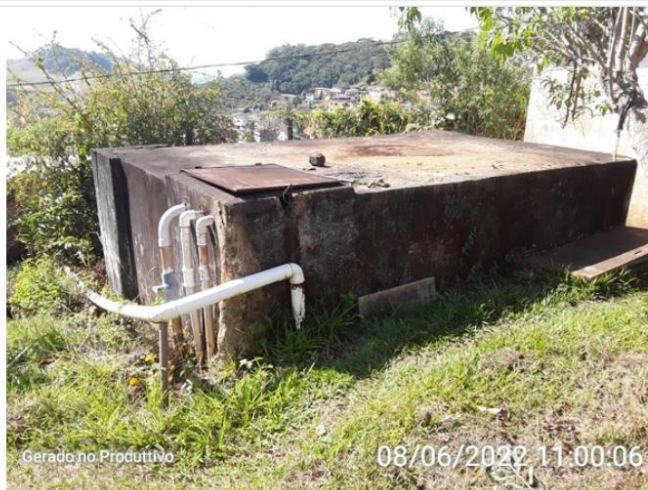
Reservatório de alvenaria em desuso.

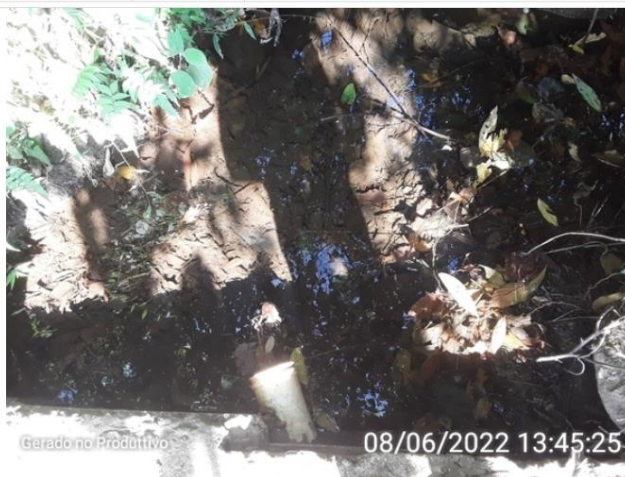
A captação possui grades e telas? (NBR 12213/1992) Não

Tubo de captação sem gradeamento ou telas.

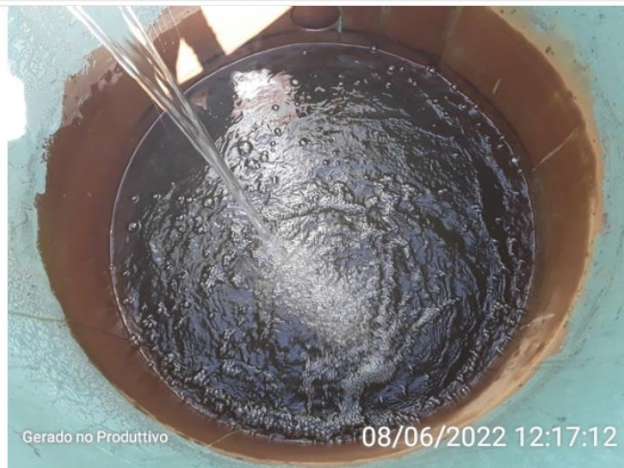
Muito sólidos suspensos na água dos filtros. Verificou que o filtro não estava filtrando.

Entrada de água no filtro inadequada.

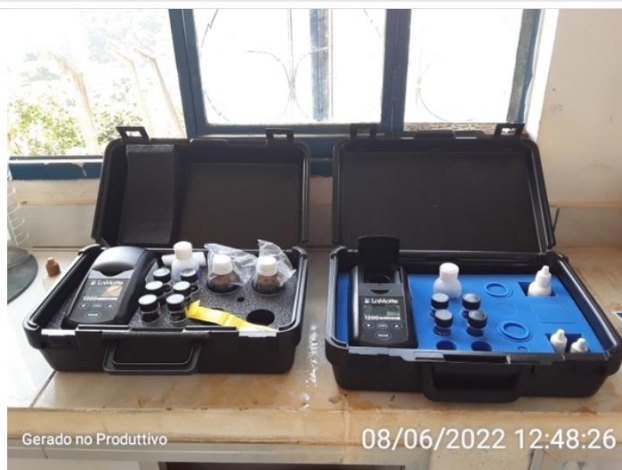
Medidor de Cloro e Turbidímetro digital em desuso e com bom estado de conservação.

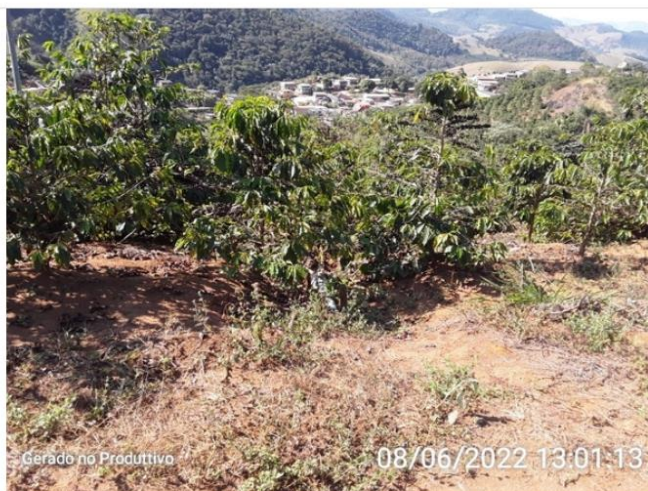
Válvula de saída fica fora da ETA, próximo ao cafezal.

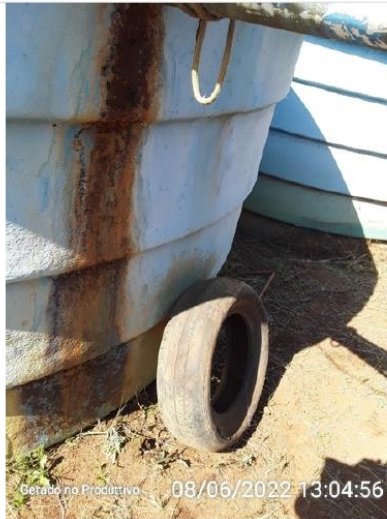
O operador utiliza o pneu para acessar a parte superior dos reservatórios que estão apoiados.
