Relatório Técnico de Fiscalização

Fiscalização de Acompanhamento – R1

Relatório 011/2022

AGÊNCIA REGULADORA INTERMUNICIPAL DOS
SERVIÇOS DE SANEAMENTO DA ZONA DA MATA DE
MINAS GERAIS E ADJACÊNCIAS

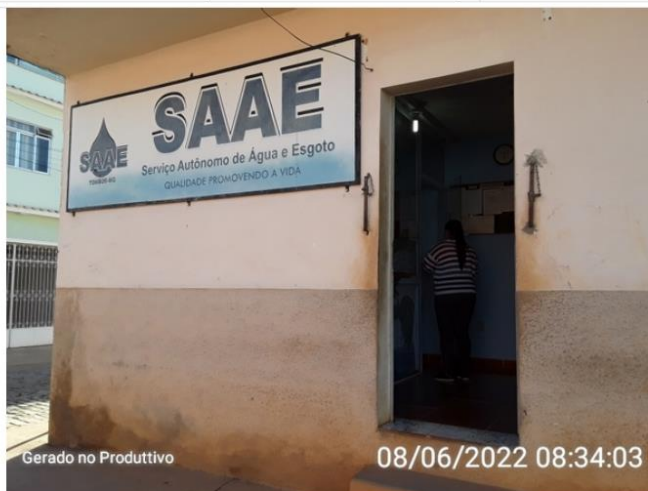
Há acessibilidade no atendimento aos usuários? (LEI FEDERAL 13146/ 2015) Não

Entrada do SAAE.

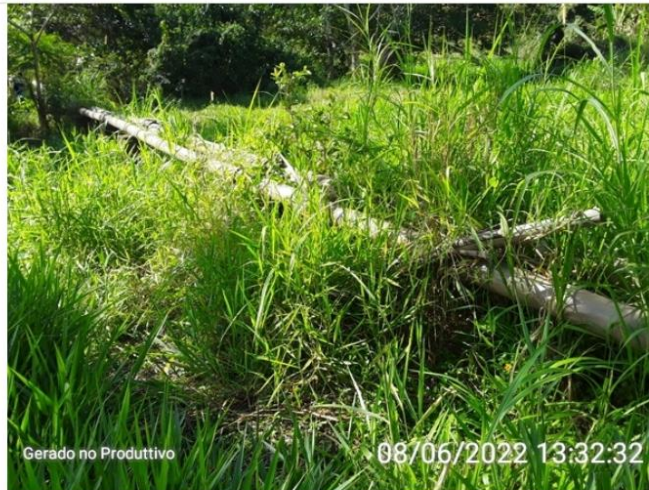
<p>Observações não identificadas anteriormente?</p>	<p>Sim</p> <p>Há um pequeno barramento no manancial, depois a água é direcionada para um desarenador e segue para a adutora de água bruta. Destaca-se que a adutora possui trechos com tubos em amianto e outros em pvc. A adutora é muito antiga, há vazamentos em diversos pontos e rompimentos com frequência.</p>

Adutora de água bruta

- **Adutora de água bruta da sede** – O sistema de abastecimento e água da sede do Município de Tombos possui uma adutora de água bruta muito antiga, a qual é constituída de tubos de amianto e alguns trechos de PVC, que foram trocados ao longo do tempo, a adutora apresenta diversos pontos de vazamento e necessidades constantes de manutenções corretivas.

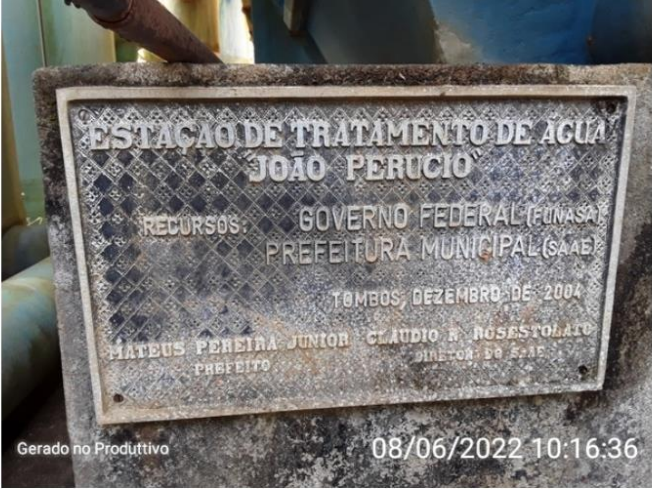
<p>Gerado no Produtivo 08/06/2022 10:16:36</p>		
Placa de inauguração do sistema		
A ETA possui bom acesso? (NBR 12216/92)	Não	
A área está devidamente identificada? (NBR 12216/92)	Não	
A área está devidamente cercada e protegida? (NBR 12216/92)	Sim	
Possui Técnico responsável? (Portaria de consolidação nº5/2017 - MS)	Sim	
Possui manual de operação e manutenção da ETA? (NBR 12216/92)	Não	
Tipo de Tratamento (Informação) Convencional		
Operações e processos unitários aplicados ao tratamento de água de abastecimento (Informação) Coagulação, Floculação, Decantação, Filtração, Desinfecção, Fluoretacão		
Faz pré oxidação?

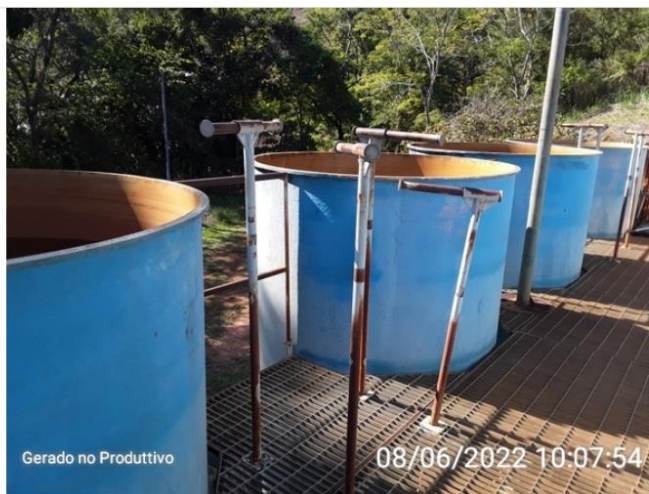
Filtros

Há vazamentos aparentes nas tubulações dos filtros? (Lei Federal 11.445/2007)	Não	
Os filtros estão em boas condições de operação? (Lei Federal 11.445/2007)	Não	2 filtros estão com problema nos registros e não permitem a lavagem de forma eficiente.
O lodo gerado na ETA é disposto conforme legislação vigente? (Lei 12.305/2010)	Não	
Há vazamentos e/ou infiltrações na estrutura da ETA? (Lei Federal 11.445/2007)	Sim

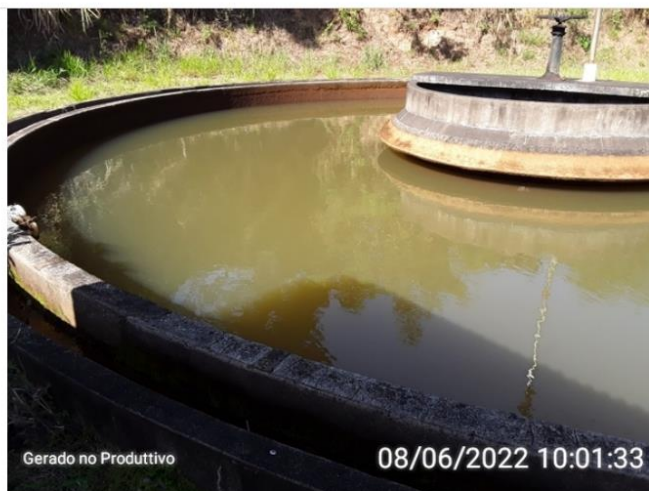
Decantador antigo, usado atualmente como reservatório de água bruta

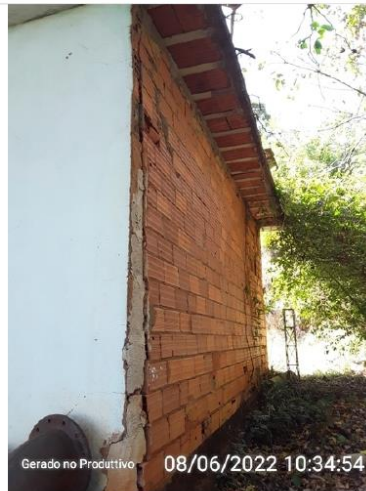
Em caso de bombas dosadoras, há equipamentos reserva? (NBR 12216/92)	Não se aplica	
Existe depósito para os produtos químicos? (NBR 12216/92)	Sim	O depósito de produtos químicos apresenta rachaduras na parede.

Depósito de produtos químicos

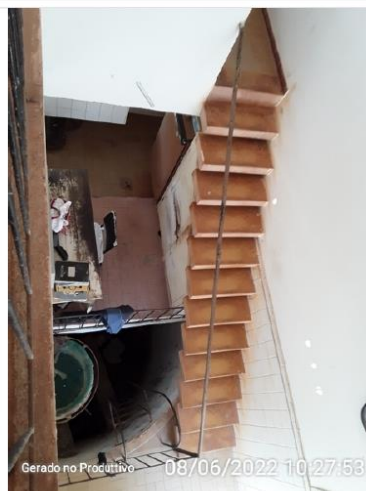
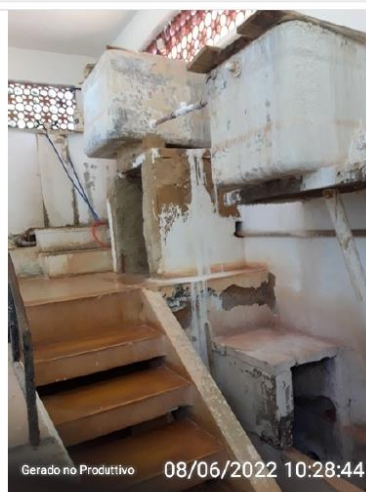
A estocagem de produtos químicos é adequada? (NBR 12216/92)	Não	
As condições de limpeza da casa de química são boas? (NBR 12216/92)	Não	
Como é feito o preparo dos produtos químicos? (INFORMAÇÃO)	Manualmente	
Há vazamento aparente de produtos químicos? (NBR 12216/92)	Não	
Existe extintor no local? (NR 10 e NR 23)	Sim

Casa de química

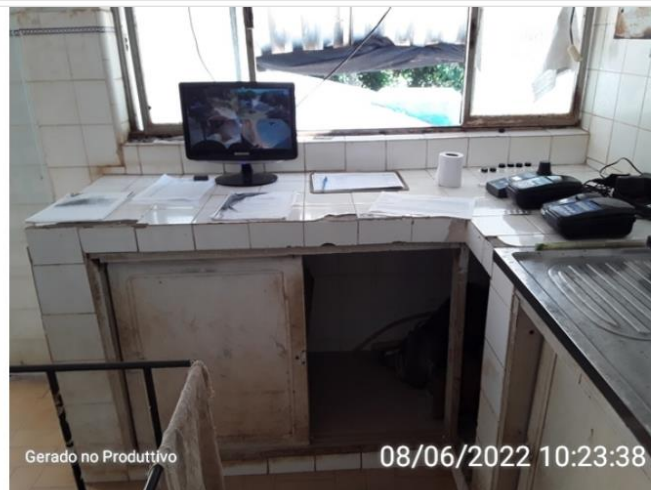
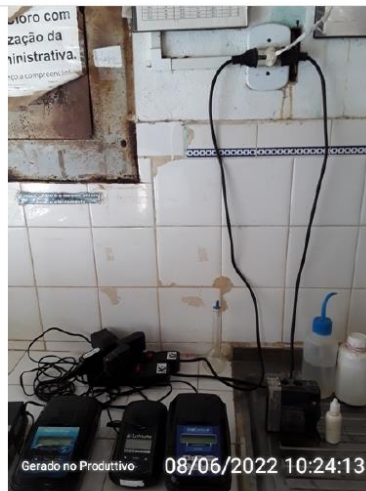
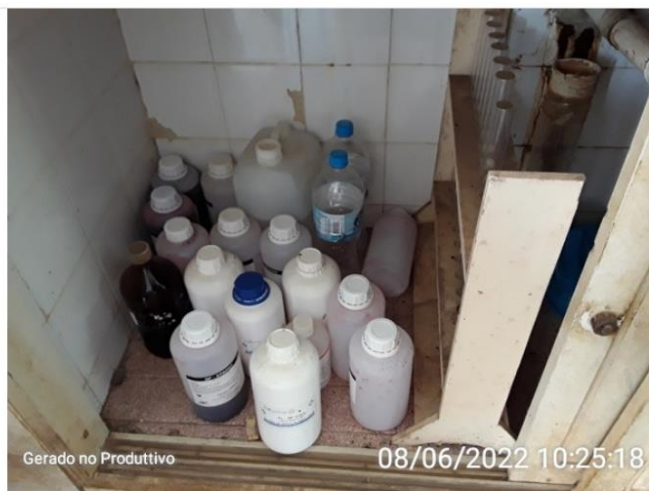
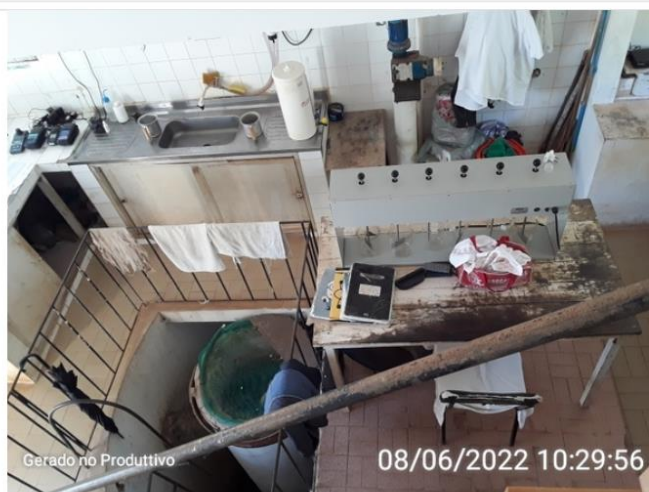
O laboratório necessita de reforma, os equipamentos estão ligados em uma mesma tomada, as portas dos armários sob as bancadas estão danificadas.

Vários aparelhos conectados em uma única tomada

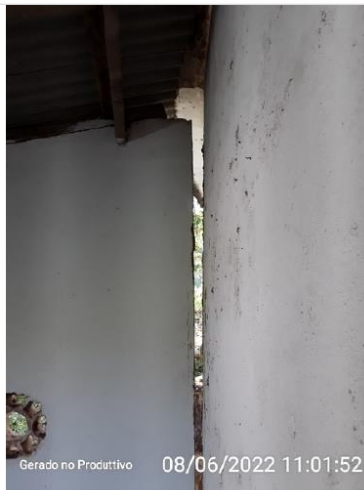
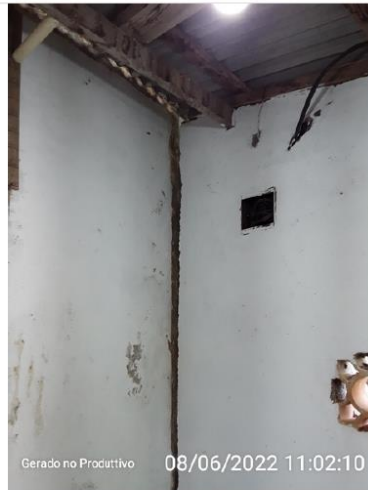
A casa de bombas possui rachaduras na sua estrutura

Rachadura

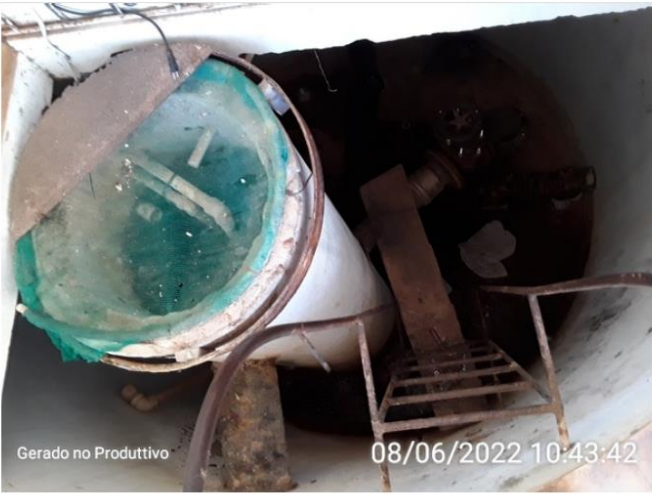
<p>Registro de saída</p>		
Existe tubo extravasor? (NBR 12217/94)	Não	O extravasamento do reservatório acontece dentro da casa de química, na antiga estrutura de tratamento

<p>Local de extravasamento do reservatório</p>		
Ocorre extravasamento do reservatório? (INFORMAÇÃO)	Sim	
Existe dispositivo de indicador de nível	Não

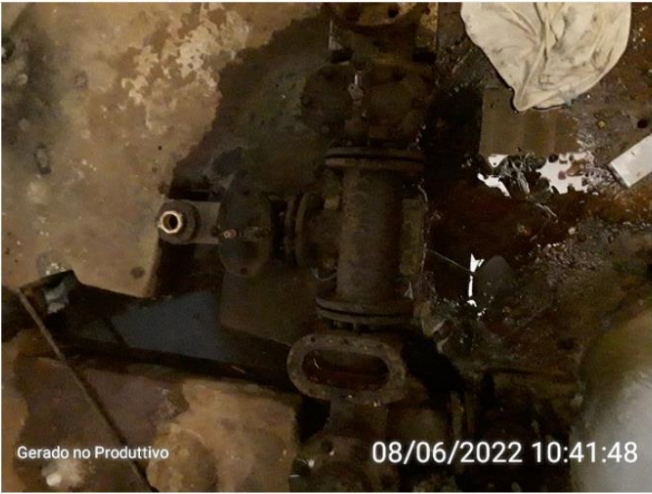
<p>Descarga de fundo</p>		
O reservatório possui tampas de inspeção em boas condições? (NBR 12217/94)	Sim

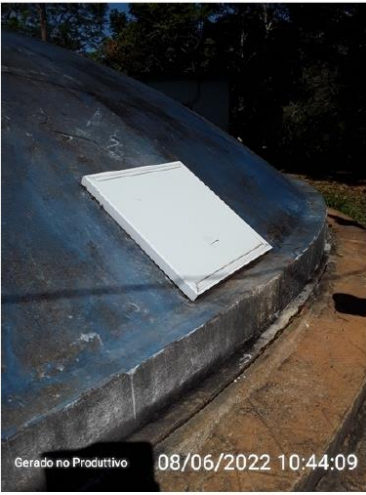
<p>Tampa de inspeção</p>		
A tampa de inspeção possui cadeado ou dispositivo que impeça sua abertura por pessoas não autorizadas? (Lei Federal 11.445/2007)	Não	
A cobertura do reservatório permite o

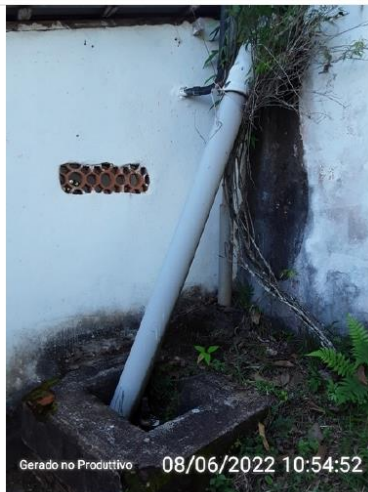
Tubo extravasor

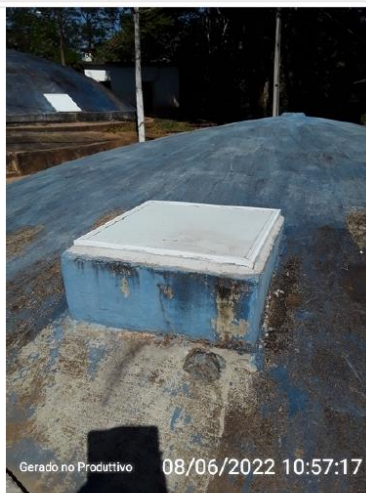
Tampa de inspeção

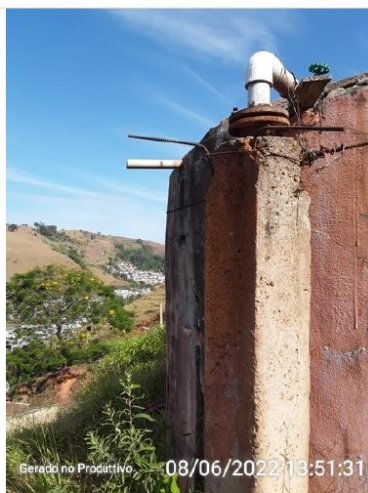
Tubo extravasor

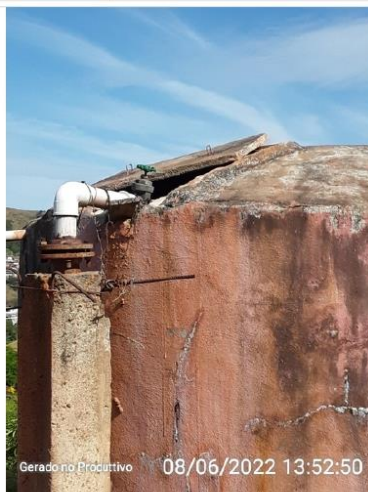
Existe caixa de descarga para o tubo extravasor? (NBR 12217/94)	Não	
Ocorre extravasamento do reservatório? (INFORMAÇÃO)	Não	
Existe dispositivo de indicador de nível de água? (NBR 12217/94)	Não	
É feito o acompanhamento e anotação das medidas dos níveis de reservação? (INFORMAÇÃO)	Não	
Existe tubo de descarga de fundo? (NBR 12217/94)	Não	
O reservatório possui tampas de inspeção em boas condições? (NBR 12217/94)	Não

Tampa de inspeção

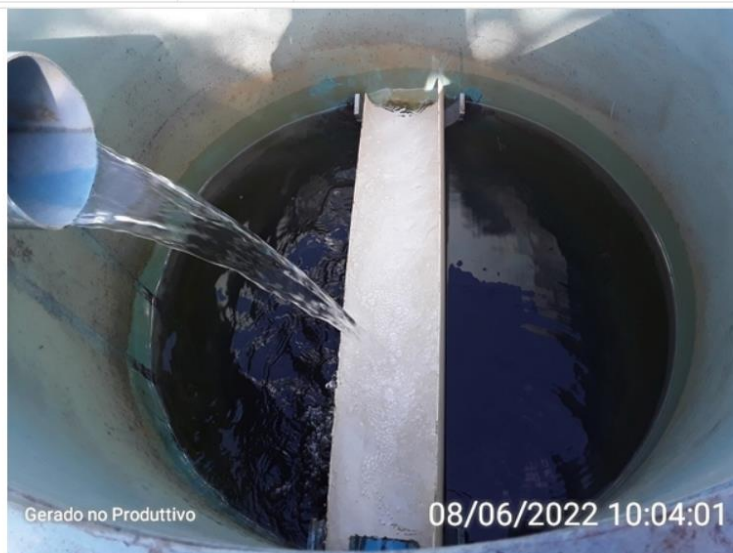
Possuem 2 floculadores (1 em cada sistema)

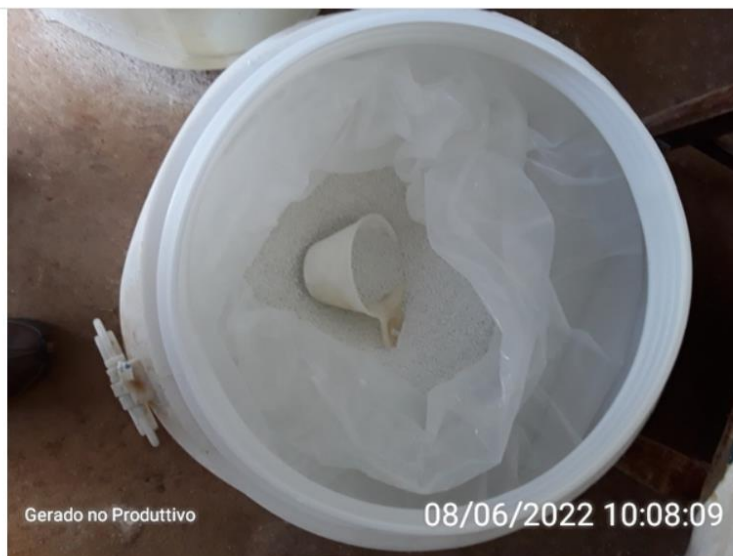
Recipiente usado para medição da quantidade de Cloro.

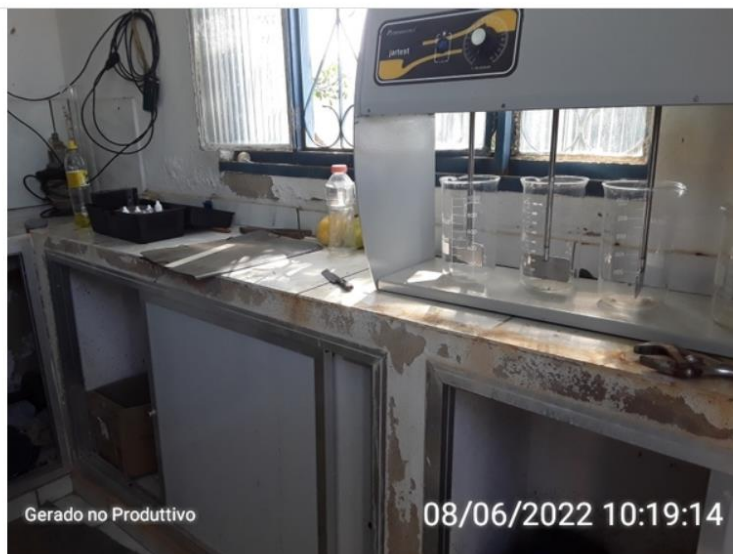
Bancada para laboratório sem uso.

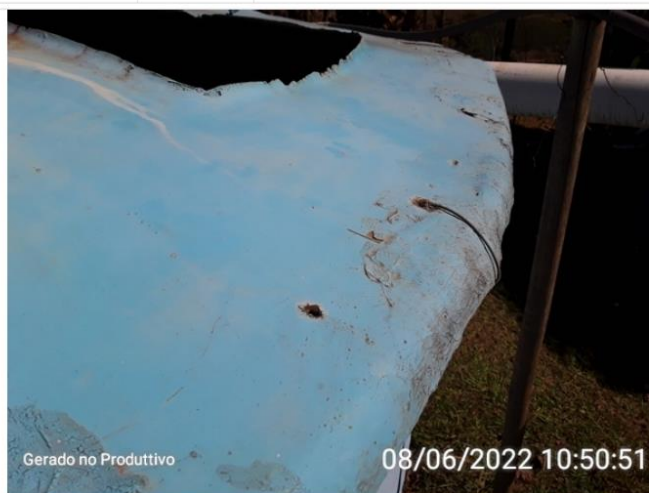
A tampa de inspeção possui cadeado ou dispositivo que impeça sua abertura por pessoas não autorizadas? (Lei Federal 11.445/2007)

Não

Tampas amarradas com arames.

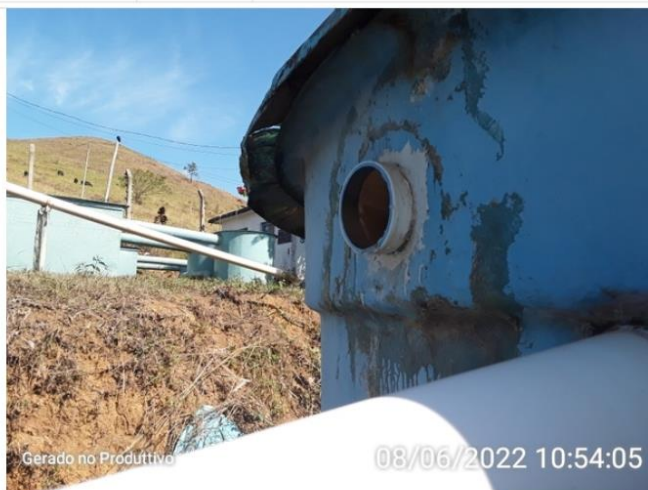
O reservatório possui ventilação? (NBR 12217/94)

Não

Ventilação.

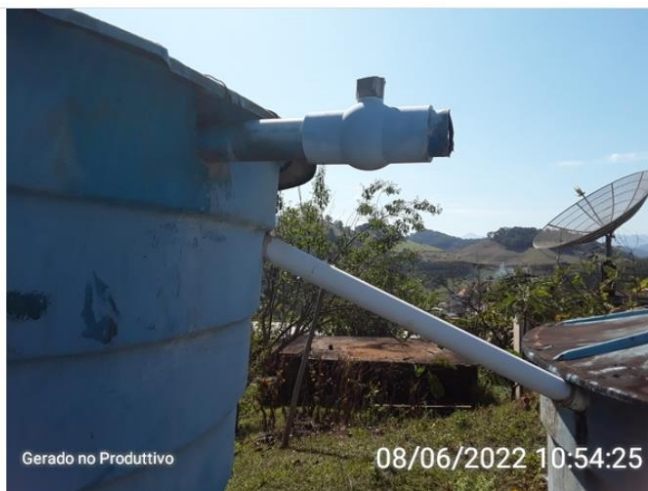
Ventilação.

As tubulações de ventilação possuem telas de proteção com cobertura que impeça a entrada de água de chuva e limite a entrada de poeira.? (NBR 12217/94)

Não

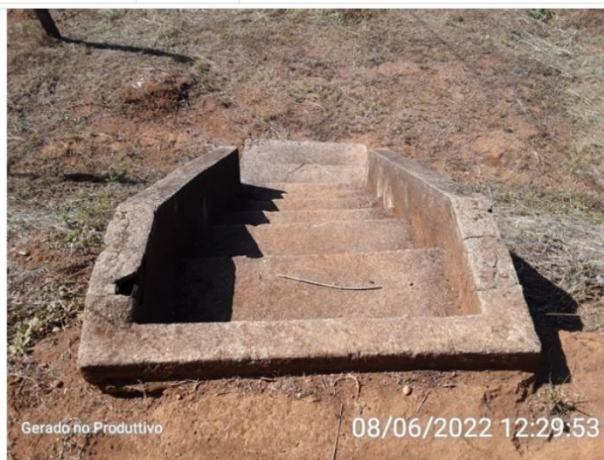
Existem locais sem guarda-corpos ou
escadas adequadas? (Art. 5.21.1 da NBR
12216/1992)

Sim

Escada sem guarda-corpos

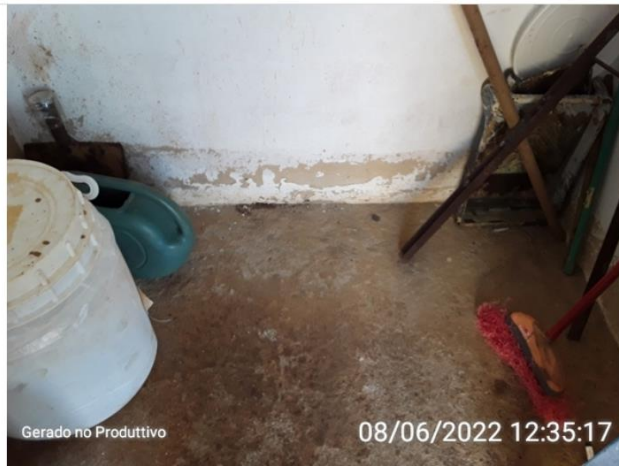
Existe depósito para os produtos químicos? (NBR 12216/92)	Não	Fica na casa de químicos
A estocagem de produtos químicos é adequada? (NBR 12216/92)	Não	
As condições de limpeza da casa de química são boas? (NBR 12216/92)	Não	Local precisa de manutenção no piso e pinturas.

Condições de Limpeza.

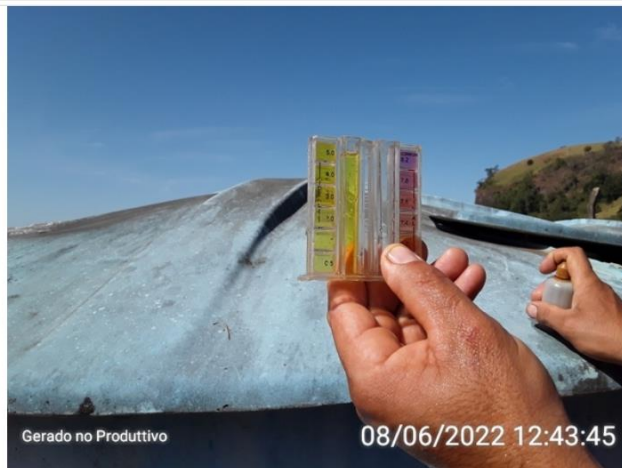
Teste de reagente de cloro residual livre feito pelo operador

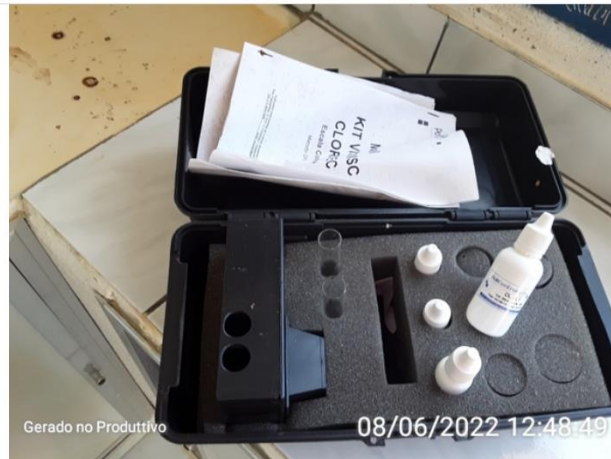
Medidor de Cloro Residual Livre em desuso e em boas condições.

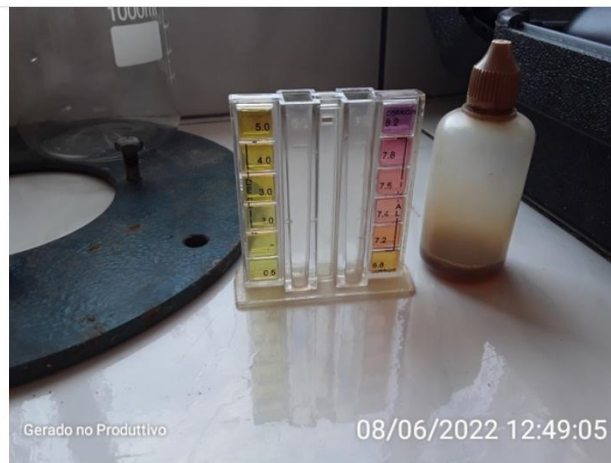
Kit Reagente de Cloro utilizado pelo operador.

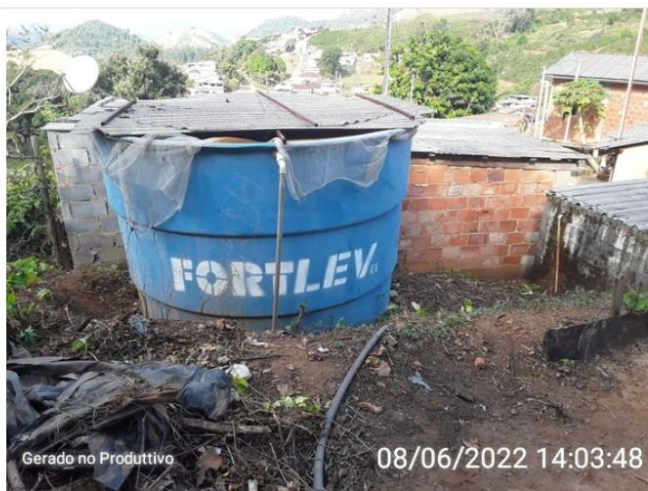
Área do reservatório sem cercamento.

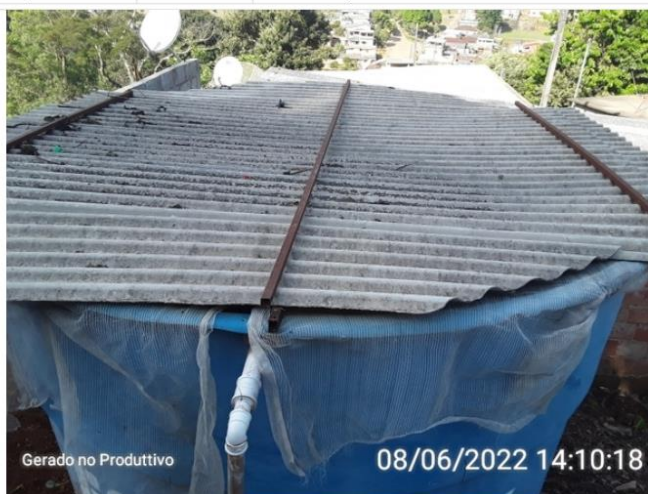
<p>Gerado no Produtivo 08/06/2022 14:09:54</p> <p>Acesso ao reservatório sem escadas.</p>		
A cobertura do reservatório está protegida por guarda - corpo? (NBR 12217/94)	Não	
Observações não identificadas	Sim	O reservatório esta situado na rua e possui uma tampa improvisada e sem

cadeados podendo ser contaminada devido ao fácil acesso a água.

Tampa improvisada.

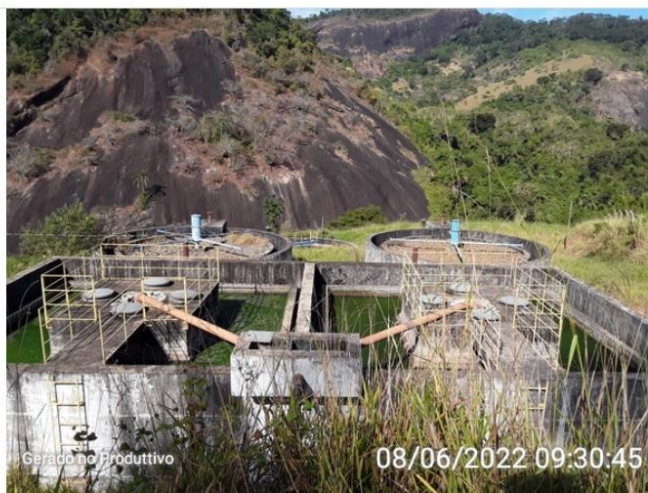
Reator anaeróbio de fluxo ascendente

ETE não esta em funcionamento, os interceptores foram destruídos na última chuva, devido as enchentes.

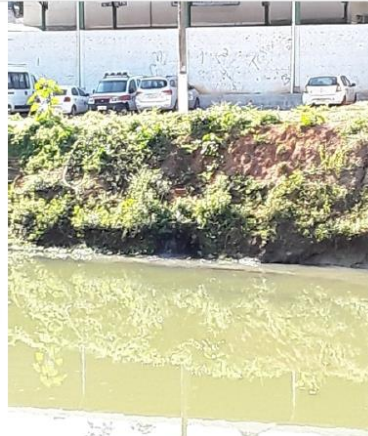
Lançamento de esgoto no curso d'água
